**CORPORACIÓN
DEL ACUEDUCTO Y ALCANTARILLADO
DE SANTO DOMINGO**

DSST 04 /2024

Asunto : **Levantamiento de Riesgos Dirección de Operaciones**

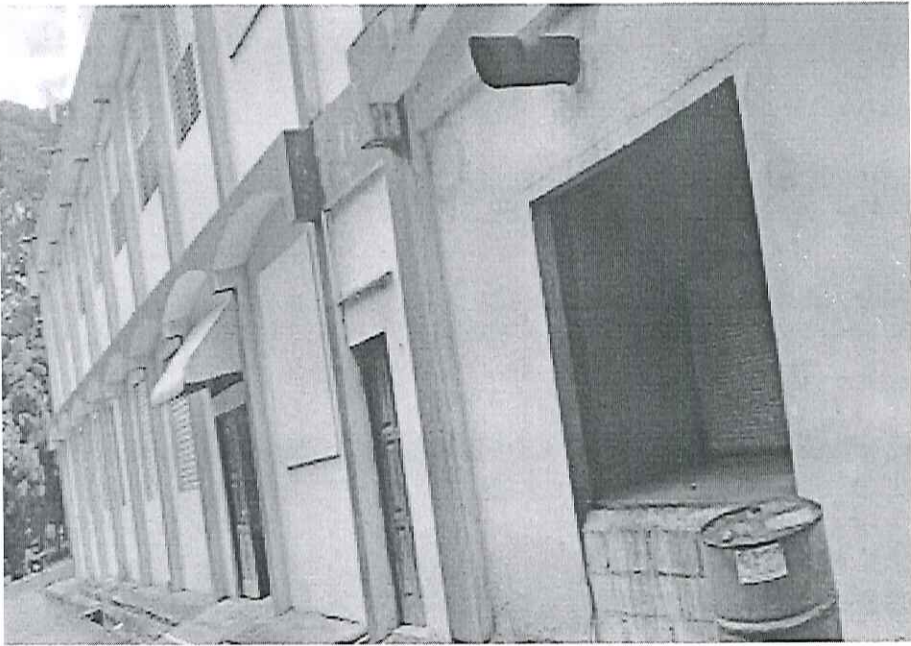
LUGAR /CONDICIÓN DE RIESGOS	FOTOS O EVIDENCIA	ACCIONES PROPUESTAS
<p>SISTEMA LA ISABELA</p> <p>La tubería de escape del generador se encuentra en posición horizontal, la cual es desfavorable por la expedición de monóxido de carbono y otros derivados de la combustión, pudiendo entrar gran cantidad de estos gases por las ventanas del 1er y 2do piso.</p>

<p>Recomendamos colocar la extensión del tubo de escape hacia el techo, con la finalidad de que los gases emitidos por el generador sean esparcidos en dirección opuesta y sobre el techo, como se muestra en la siguiente imagen.</p>

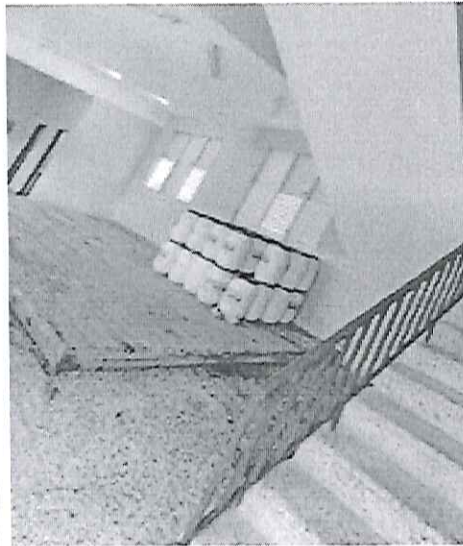
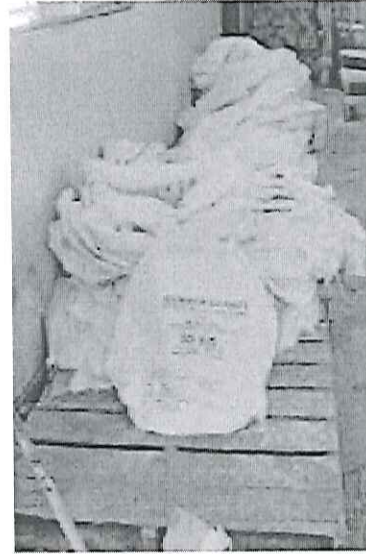
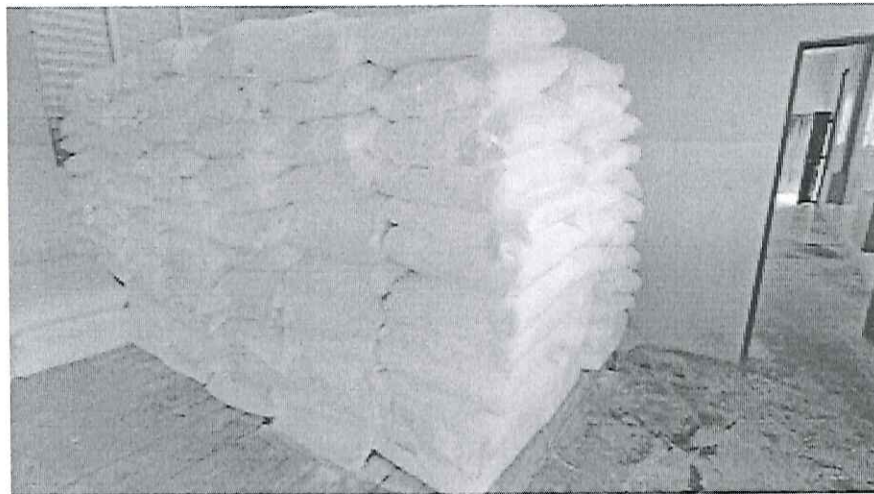
Almacén de
productos
químicos

Los productos
químicos se
encuentran
almacenados en
un área
totalmente
abierta y
cercana a las
escaleras de
acceso a las
oficinas,
emanando
fuertes olores a
las áreas de
trabajo,
provocando
congestión y
alergias

Habilitar área cerrada
dentro del recinto para
el correcto
almacenamiento de los
productos químicos,
donde sea restringido el
acceso únicamente al
personal operativo
competente de dicha
área.

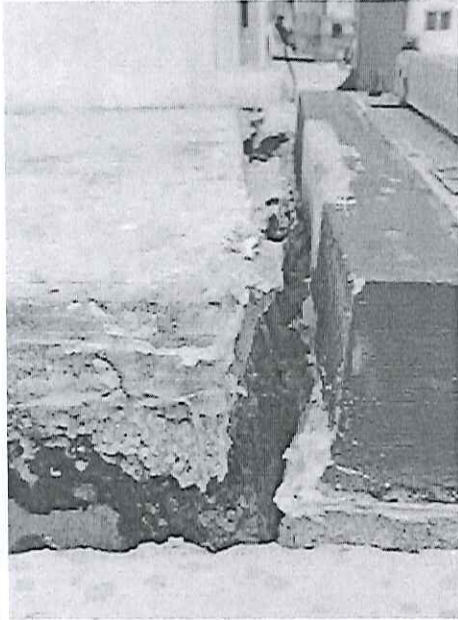
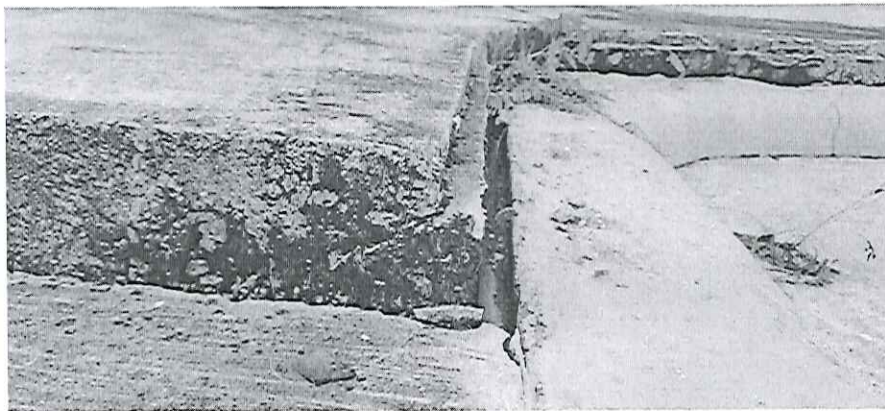
**Cárcamo
(planta de
tratamiento)**

Hundimiento de
terrero y
desplazamiento
de la estructura
por subsidencia
del suelo

Realizar análisis
estructural a las bases y
cimentaciones del
complejo, con el
objetivo de detectar la
causa del
desplazamiento y
hundimiento.

Posterior a análisis
tomar medidas
correctivas según los
resultados arrojados en
el análisis de la base en
dicha estructura, la cual
se encuentra sobre
terreno cenagoso /
pantanosos.

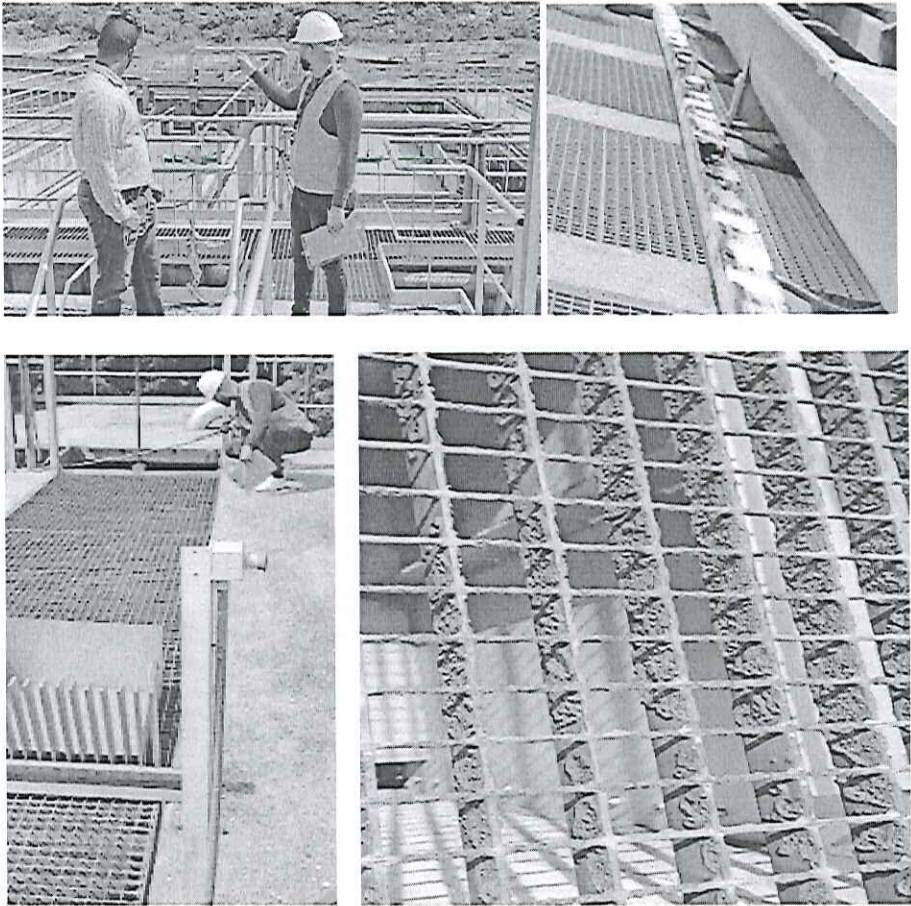
LUGAR /CONDICIÓN DE RIESGOS	FOTOS O EVIDENCIA	ACCIONES PROPUESTAS
<p>Planta de tratamiento de aguas residuales mirador norte, (la zurza).</p> <p>En nuestro recorrido pudimos detectar en el área de decantación oxidación extrema, provocada por la humedad y los gases que despiden el proceso señalado.</p>

<p>The evidence consists of four black and white photographs. The top-left photo shows two workers in safety gear on a walkway overlooking a large industrial facility. The top-right photo is a close-up of a metal grate with significant surface corrosion. The bottom-left photo shows a worker crouching near a grate in a large tank. The bottom-right photo is a very close-up view of a metal grate, showing deep, pitted corrosion throughout the grid structure.</p>	<p>ACCIONES PROPUESTAS</p> <p>Eliminar la oxidación con proceso químico en solución limpiadora, así como el reemplazo de las secciones y angulares metálicos que presentan corrosión avanzada.</p> <p>Colocar pintura anticorrosiva (antióxido) para proteger la estructura y el metal</p>

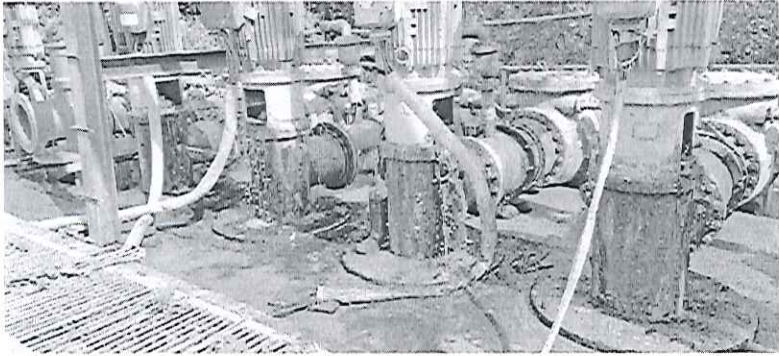
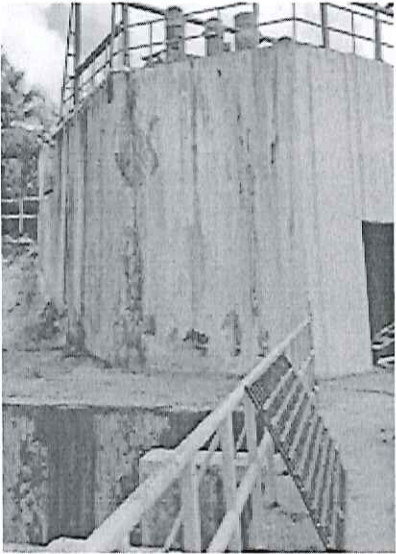
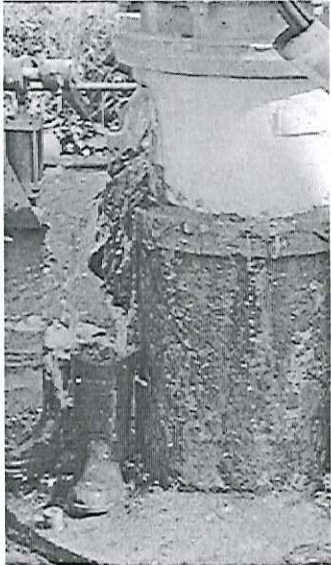
LUGAR /CONDICIÓN DE RIESGOS	FOTOS O EVIDENCIA	ACCIONES PROPUESTAS
<p>Obra de Toma, Sistema Haina Managuayabo</p> <p>Como se muestra en las imágenes, el sistema de bombas impulsoras presenta desgastes en los sellos mecánicos, lo que provoca el derrame constante de agua, la cual, acumulándose sobre el techo de la estructura, acelerando el proceso de deterioro de toda la estructura.</p>

<p>ACCIONES PROPUESTAS</p> <p>Cambiar los sellos mecánicos de todas las bombas impulsoras, y realizar un mantenimiento general a los equipos.</p> <p>Programar mantenimientos preventivos de estos equipos para evitar el consumo excesivo de electricidad y prolongar la vida útil de todo el sistema.</p> <p>Limpiar e impermeabilizar el techo de toda la estructura, cubrir con pintura anticorrosiva todas las tuberías y conexiones en HN</p>
<p>Control eléctrico Obra de toma</p> <p>En esta área de controles pudimos visualizar piezas y partes apiladas en el piso, pudiendo entrar en contacto con algún componente eléctrico de los paneles o cables.</p>

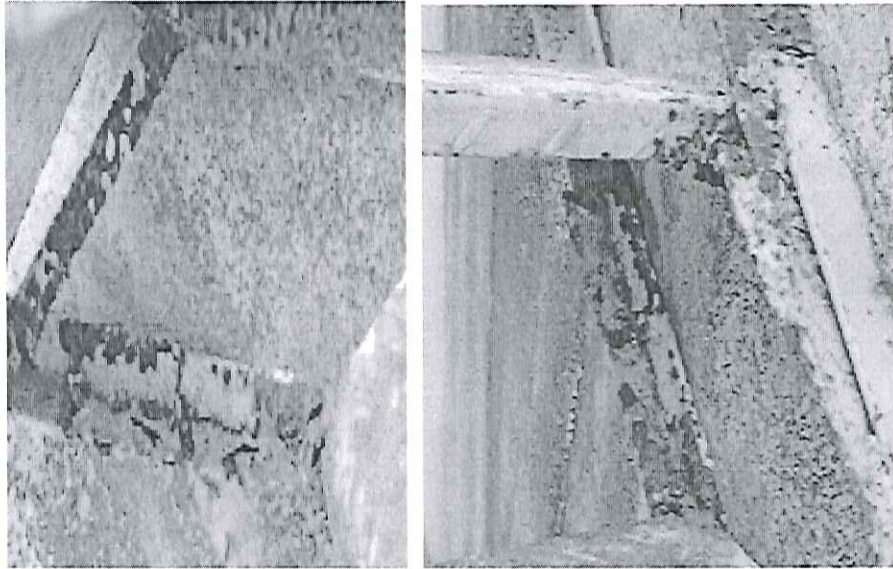
Escaleras de acceso a Cuarto eléctrico obra de toma

Las escaleras que conducen al segundo piso del cuarto eléctrico de controles presentan oxidación y alto nivel de corrosión, lo que representa un riesgo biológico y de caídas para los colaboradores de la obra de toma

Recomendamos que las escaleras sean discontinuadas y que las siguientes sean construidas en concreto, y que sea aplicada una capa de pintura epóxica que sirva de protección y aislante de la electricidad. Cabe señalar que, cuando suben los niveles del río, el agua inunda todo el sistema eléctrico.

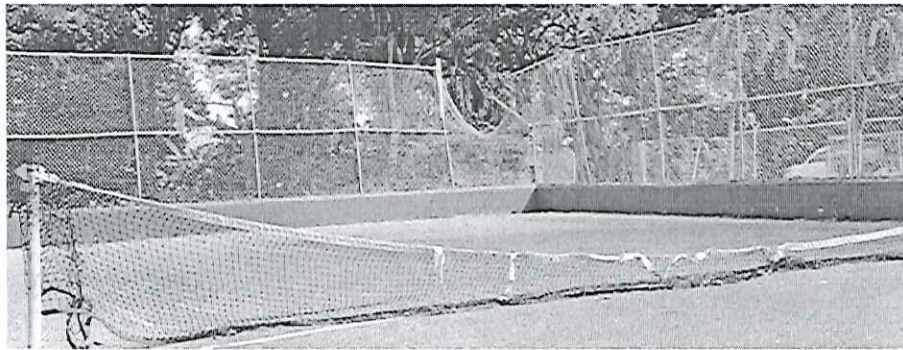
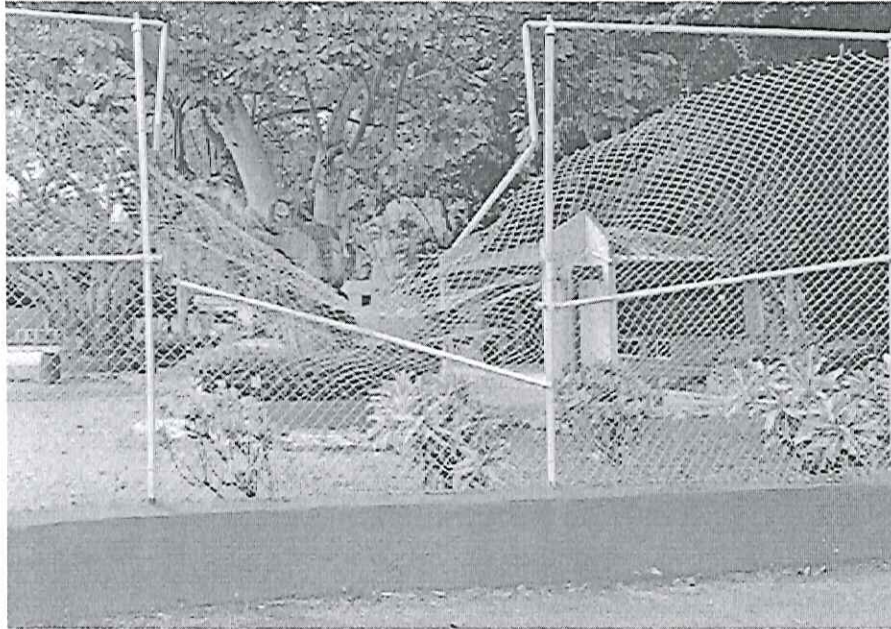
**Club CAASD
Haina
Managuayabo**

Dentro de las debilidades encontradas en nuestra inspección a las instalaciones del Club CAASD, está el tema de la seguridad del recinto.

Desaprensivos han penetrado a estas instalaciones y vulnerado las verjas perimetrales, como puede verse en las imágenes se han producido varios robos dentro del complejo.

Delegar en seguridad militar para la integración de un cuerpo de vigilancia a las instalaciones del recinto completo y sus áreas, así como proveer de iluminación adecuada a las áreas perimetrales más vulnerables.

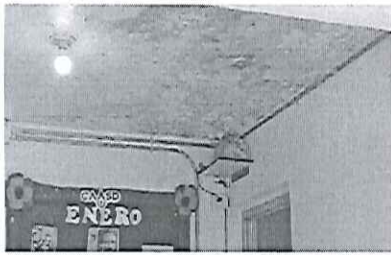
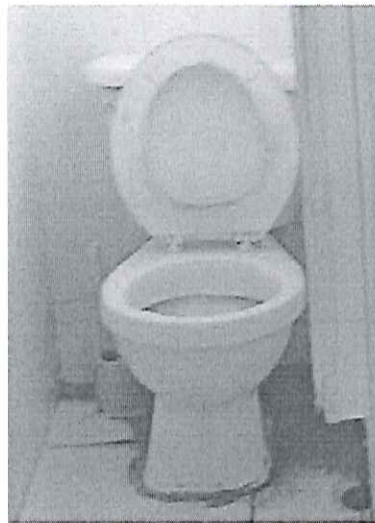
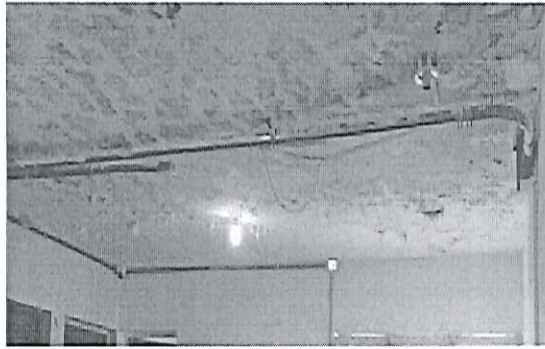
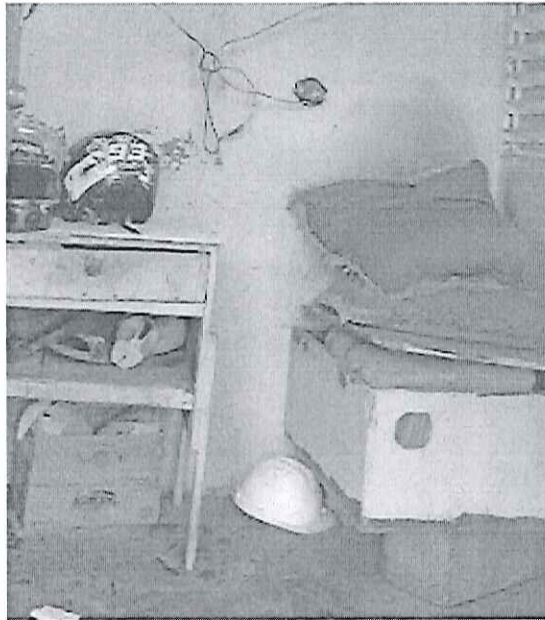
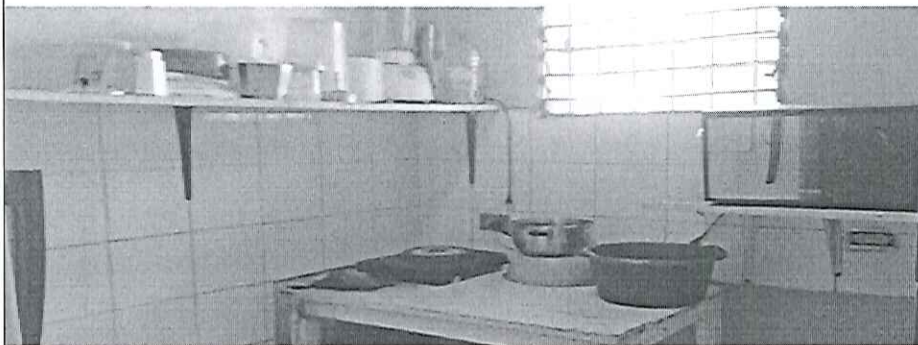
**Gerencia Norte/
Baños / Cocina /
recepción/ Áreas
periféricas**

Las condiciones generales de todo el complejo de la gerencia norte se encuentran en un avanzado estado de deterioro. A raíz de la antigüedad del edificio y las condiciones húmedas de la zona norte, a

sumado a la progresividad de dicho deterioro, tanto interna como externamente.

Recomendamos realizar labores de remozamiento general, pintura e impermeabilización de techos con lona asfáltica o afines y de esta manera frenar el deterioro del techo, la estructura metálica interior, la cual se debilita por la constante humedad que permea hacia los muros y el techo interior, con desprendimiento de óxido.

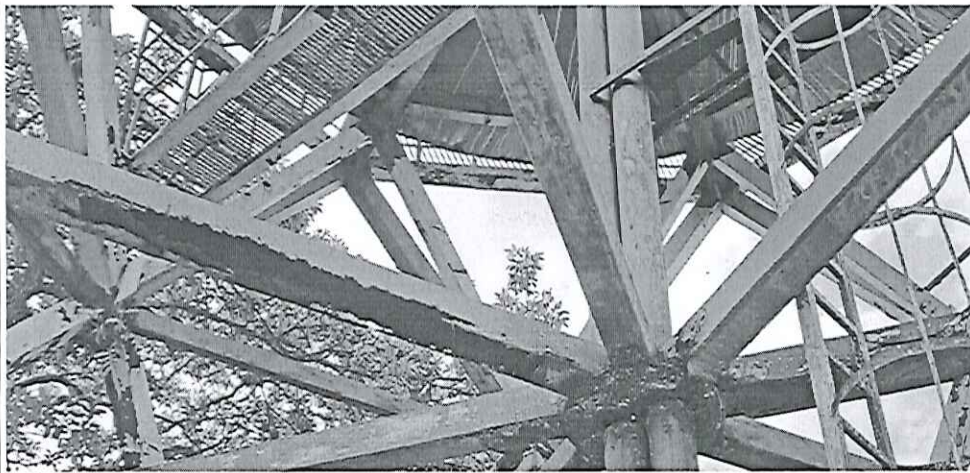
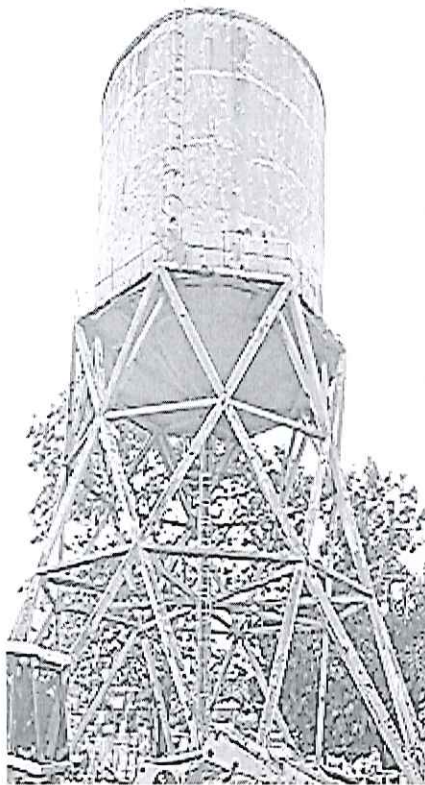
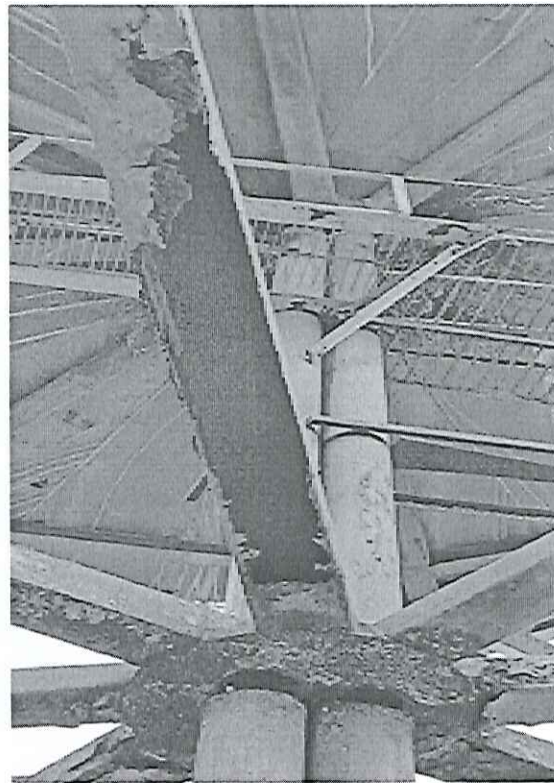
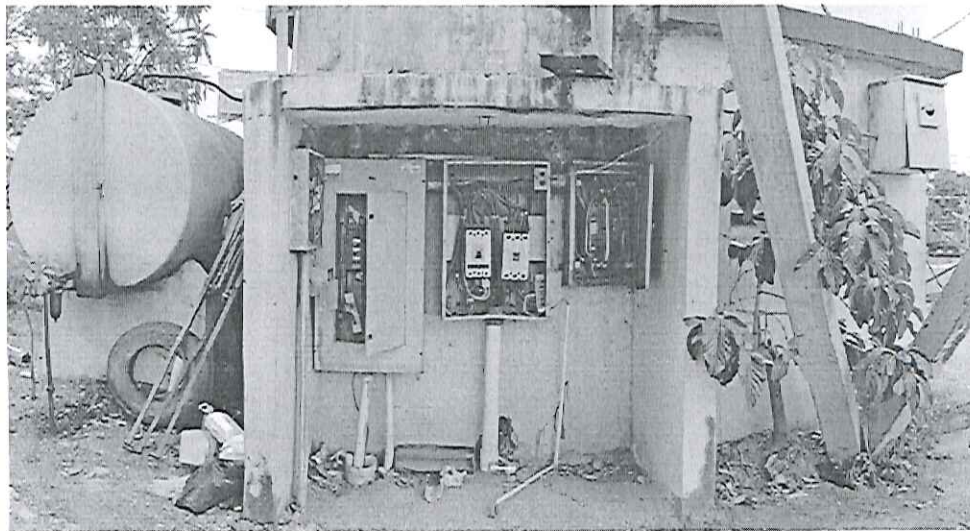
Área Exterior/Tanque elevado.

Uno de los puntos más relevantes de la Gerencia norte en materia de riesgo inminente, es el avanzado deterioro del tanque elevado. Toda la estructura y herrajes están oxidados entre 75 a 85%. Cabe señalar que este tanque tiene múltiples perforaciones por donde sale el agua cuando el tanque ha alcanzado un 35% de su capacidad. Esta agua cae muy cerca de los componentes eléctricos, como los paneles de breakers y contactores, lo cual constituyen en una misma área diferentes tipos de riesgos, tales como; cortocircuitos posibles descargas eléctricas y expedición de partículas, así como desprendimientos de piezas corroídas e inestables del tanque en caída libre. riesgo de

A raíz del deterioro que presenta la estructura, recomendamos su demolición, ya que por su avanzado deterioro representa un riesgo de derrumbe y segmentación de metal, cuyas partículas caen cerca del panel eléctrico y el tanque de combustible de la planta, incrementado la cantidad y posibilidad de eventos no deseados.

Sugerimos sean colocadas las tapas y cerrojos de los paneles eléctricos, para eliminar los riesgos de electrocución, cortocircuitos o explosiones que se puedan derivar de la emisión de partículas de hierro, que caen desde el tanque que pudieran hacer contacto con los paneles abiertos.

Sugerimos soterrar el tanque de combustible en un compartimiento recubierto de hormigón, y limpiar totalmente el área de todo objeto suelto y desechos.

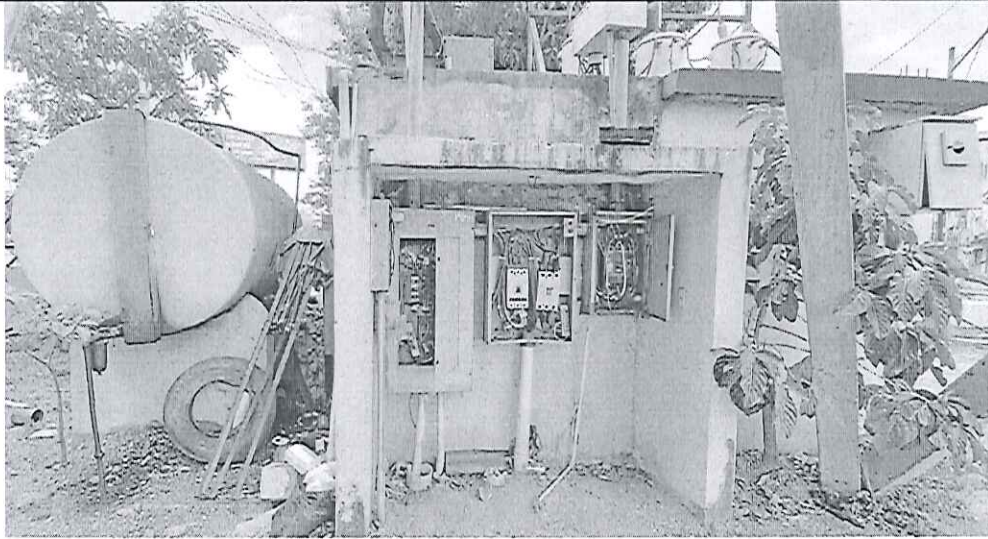
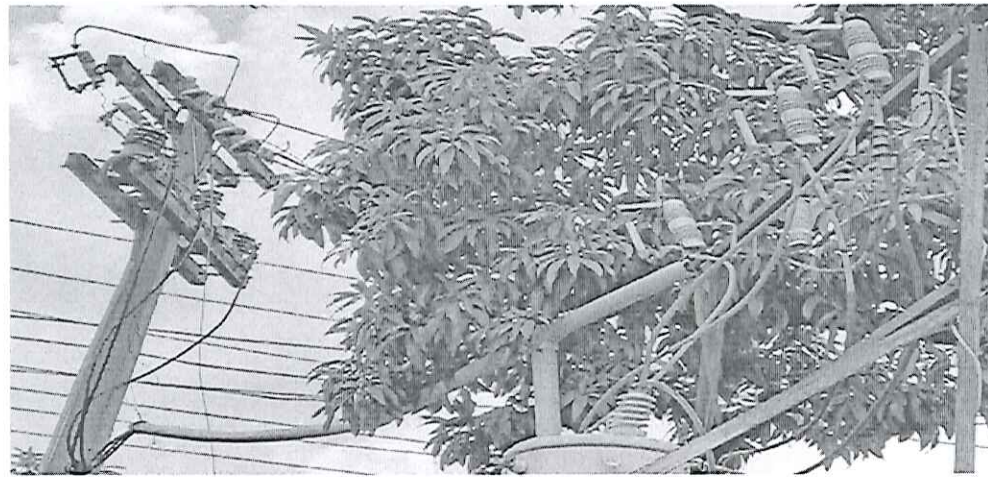
incendio, por expedición de partículas, arco eléctrico o cortocircuito por su cercanía con el tanque de combustible, la estación eléctrica y el generador, riesgo de electrocución por contacto con los paneles de alta tensión, los cuales se encuentran abiertos, expuestos y algunos sin tapa.

Debe realizarse con carácter de urgencia, el corte parcial del árbol que alcanza con sus ramas el tendido eléctrico de alta tensión y el transformador.

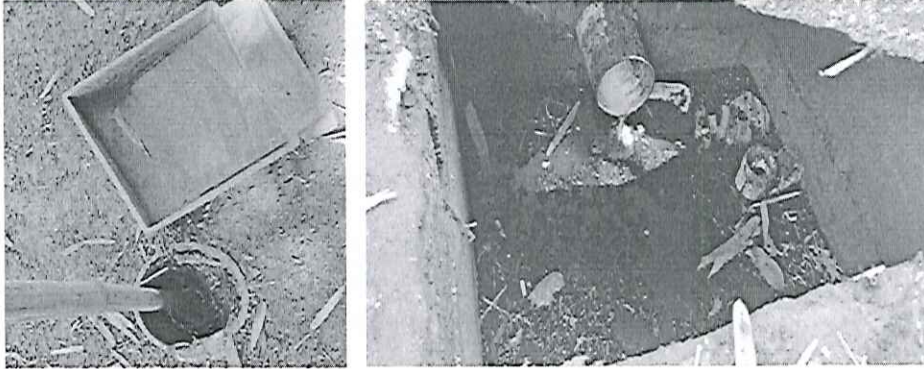
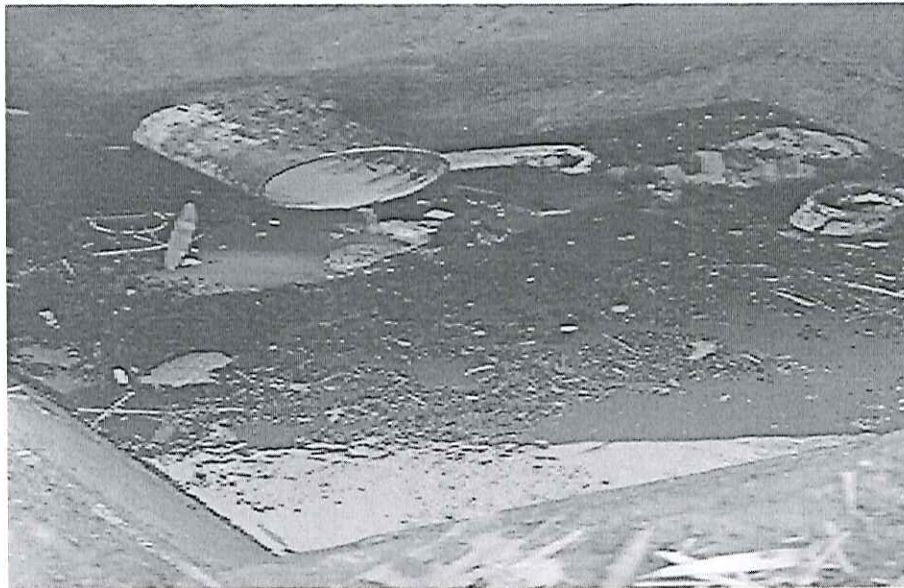
**Sépticos/
registros
Sistema
sanitario de
aguas negras y
residuales
colapsado.**

Nuestro levantamiento de inspección realizada al liceo técnico CAASD, pudimos observar que el sistema de aguas residuales, registros sanitarios y pozo filtrante han colapsado totalmente.

Cabe señalar que, cuando llueve, las aguas negras desbordan hacia el patio trasero, constituyendo un riesgo biológico en estudiantes y colaboradores de dicho plantel.

Drenar y limpiar todas las líneas de arrastre y las derivaciones internas, para desobstruir cualquier desecho atrapado en dichas líneas, limpiar y drenar los registros sépticos y construir un nuevo pozo filtrante.

Existe la alternativa de dar mas profundidad al pozo ya existente.

Desinfectar con cloro al 100% toda el área trabajada y fumigar contra las plagas que se derivan del foco de contaminación, como cucarachas y otros insectos rastreros.

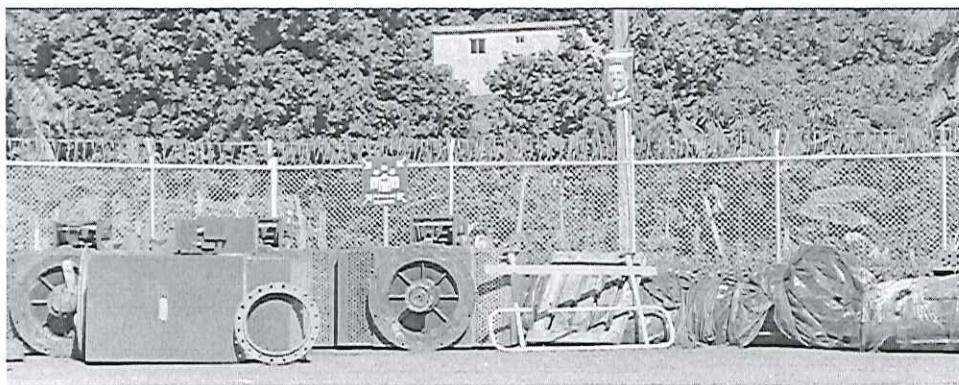
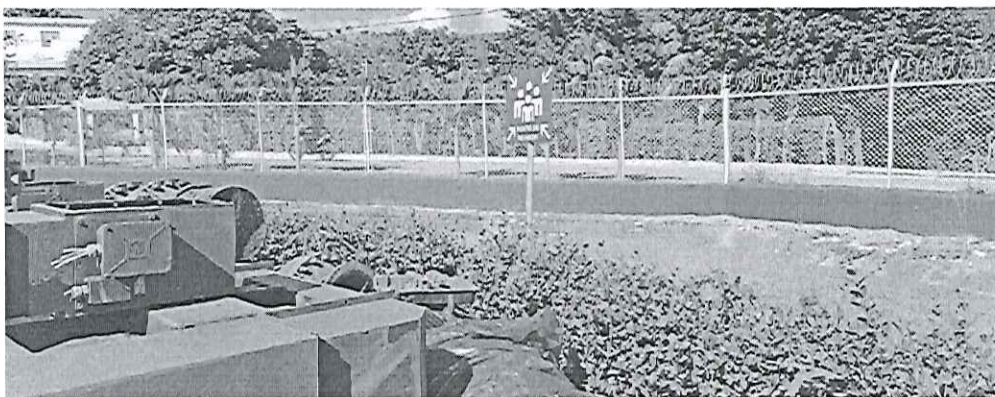
Sistema Valdesia

Como único punto a destacar durante nuestra inspección y observaciones, se encuentra el espacio delimitado para el punto de reunión, el cual en caso de emergencia se encuentra obstaculizado por fierros, piezas y algunas indumentarias del complejo, los cuales afectan la visibilidad y acceso a esta importante zona de reunión ante emergencias.

Sugerimos movilizar y clasificar su utilidad en el complejo, para de esa forma despejar el acceso al área reservada para punto de reunión
