**OFICINA NACIONAL DE EVALUACION SISMICA Y VULNERABILIDAD
DE INFRAESTRUCTURA Y EDIFICACIONES**

INFORME (EPN) AGOSTO 2022

**EVALUACIÓN DE PRIMER NIVEL
DEL EDIFICIO DEL SISTEMA ÚNICO
DE BENEFICIARIOS (SIUBEN)**

NOMBRE DEL PROYECTO SISTEMA ÚNICO DE BENEFICIARIOS (SIUBEN)

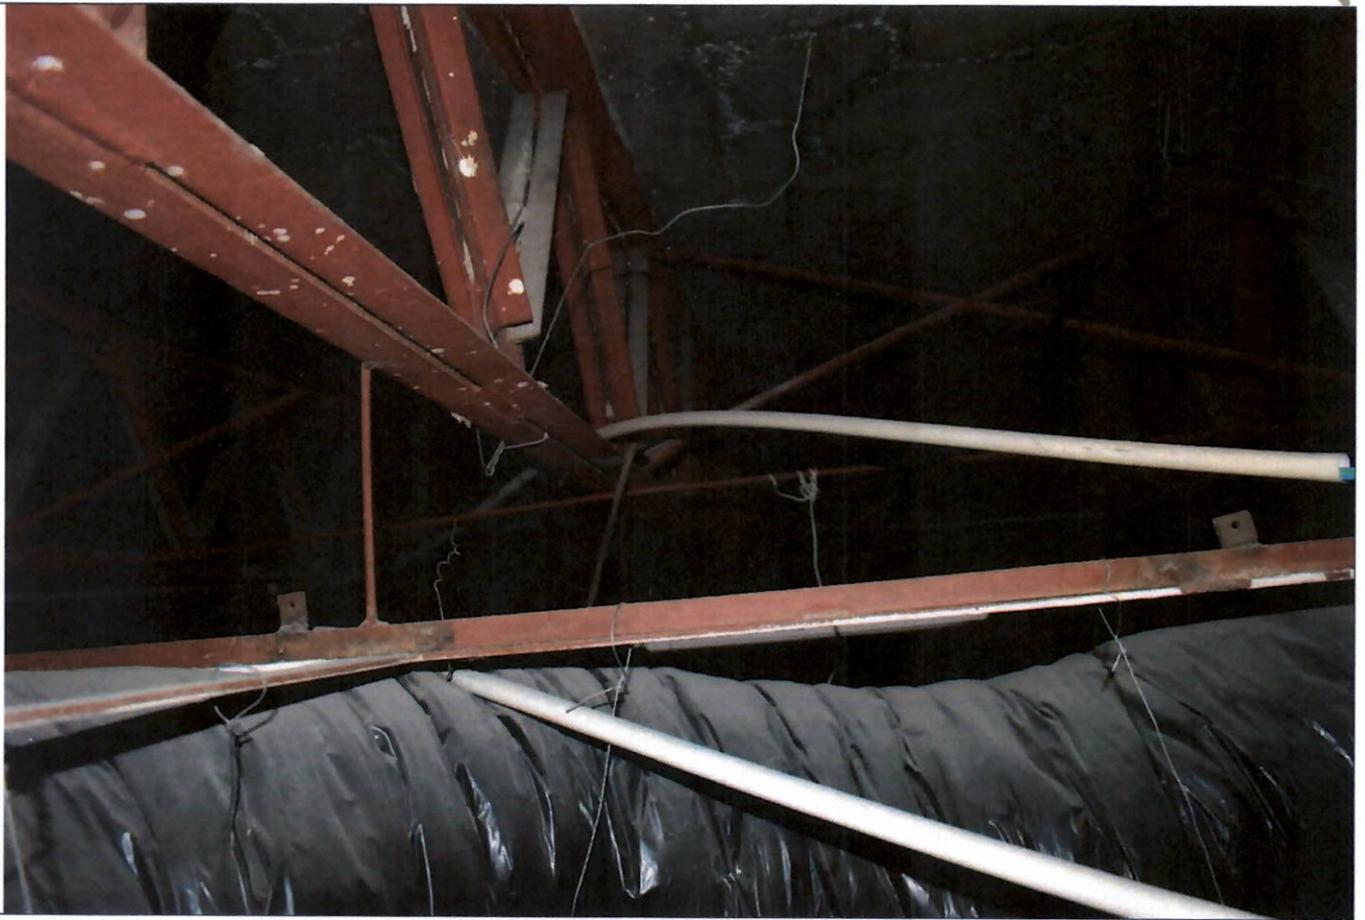
1- Sistema de Cerchas para soportar techo.

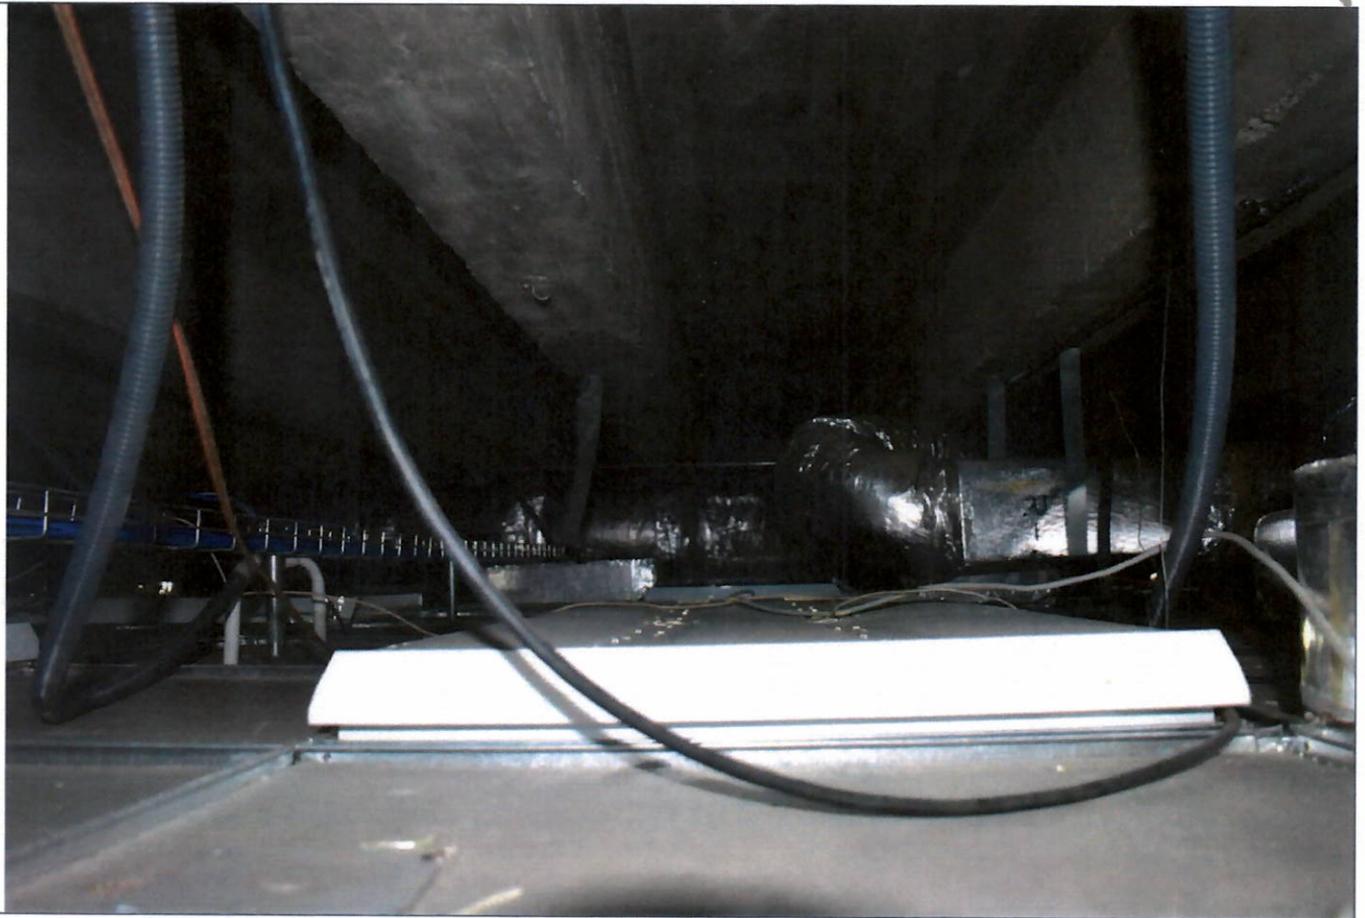
2- Sistema de Viguetas de hormigón en el segundo piso.

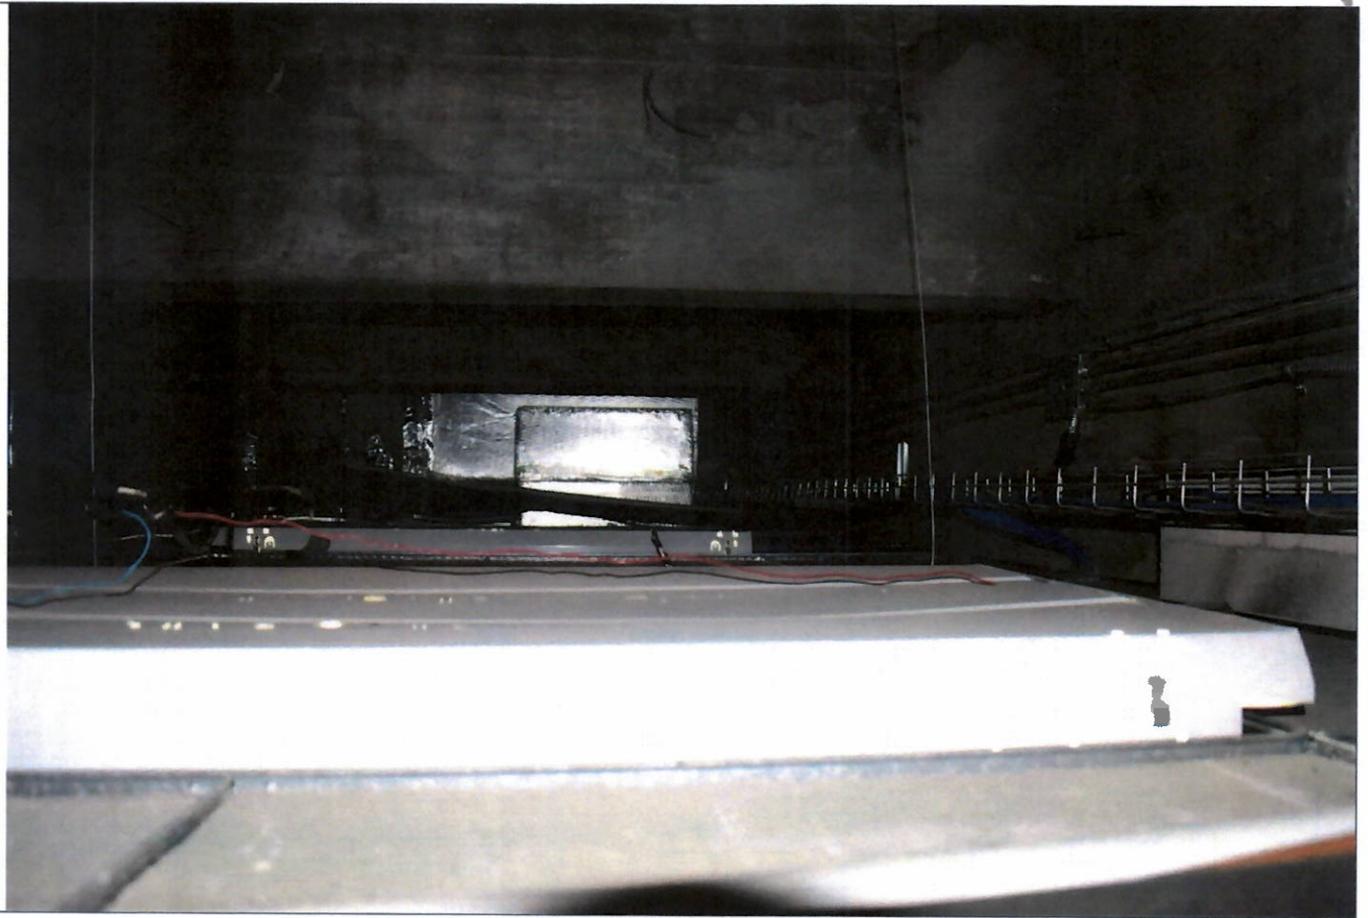
3- Sistema de Viguetas en hormigón en el primer piso.

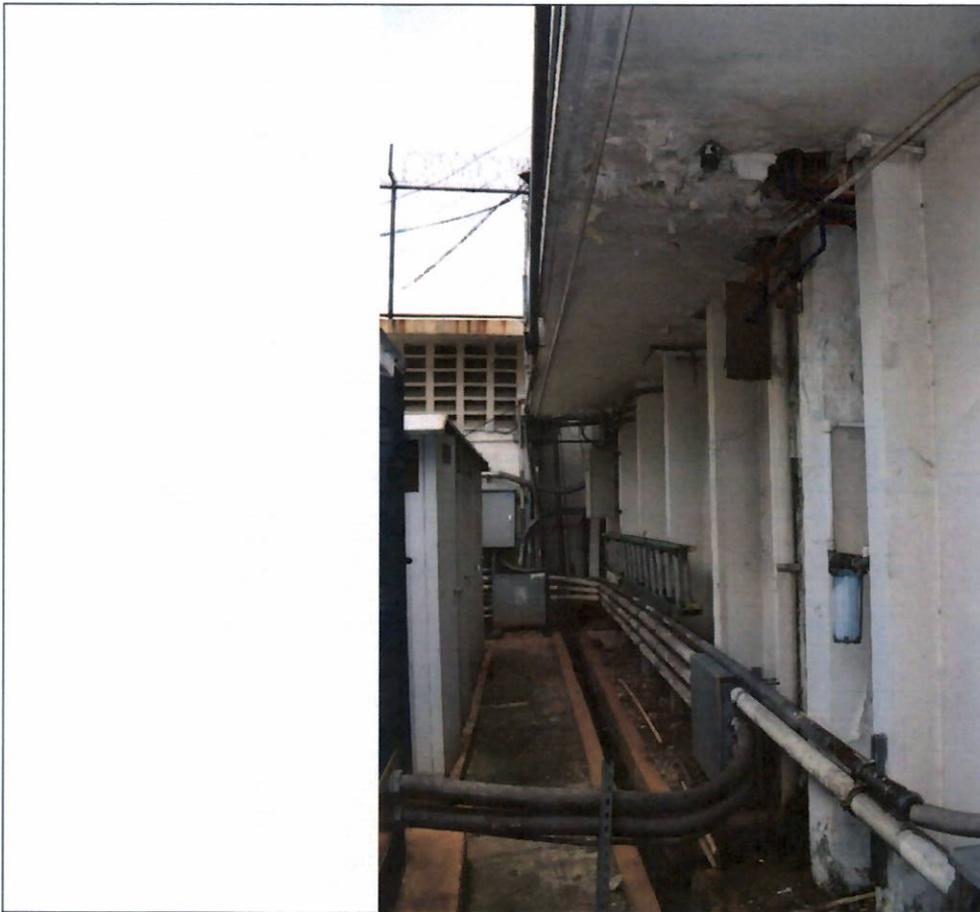
4- Muros de hormigón y mampostería expuesto a excesiva humedad.

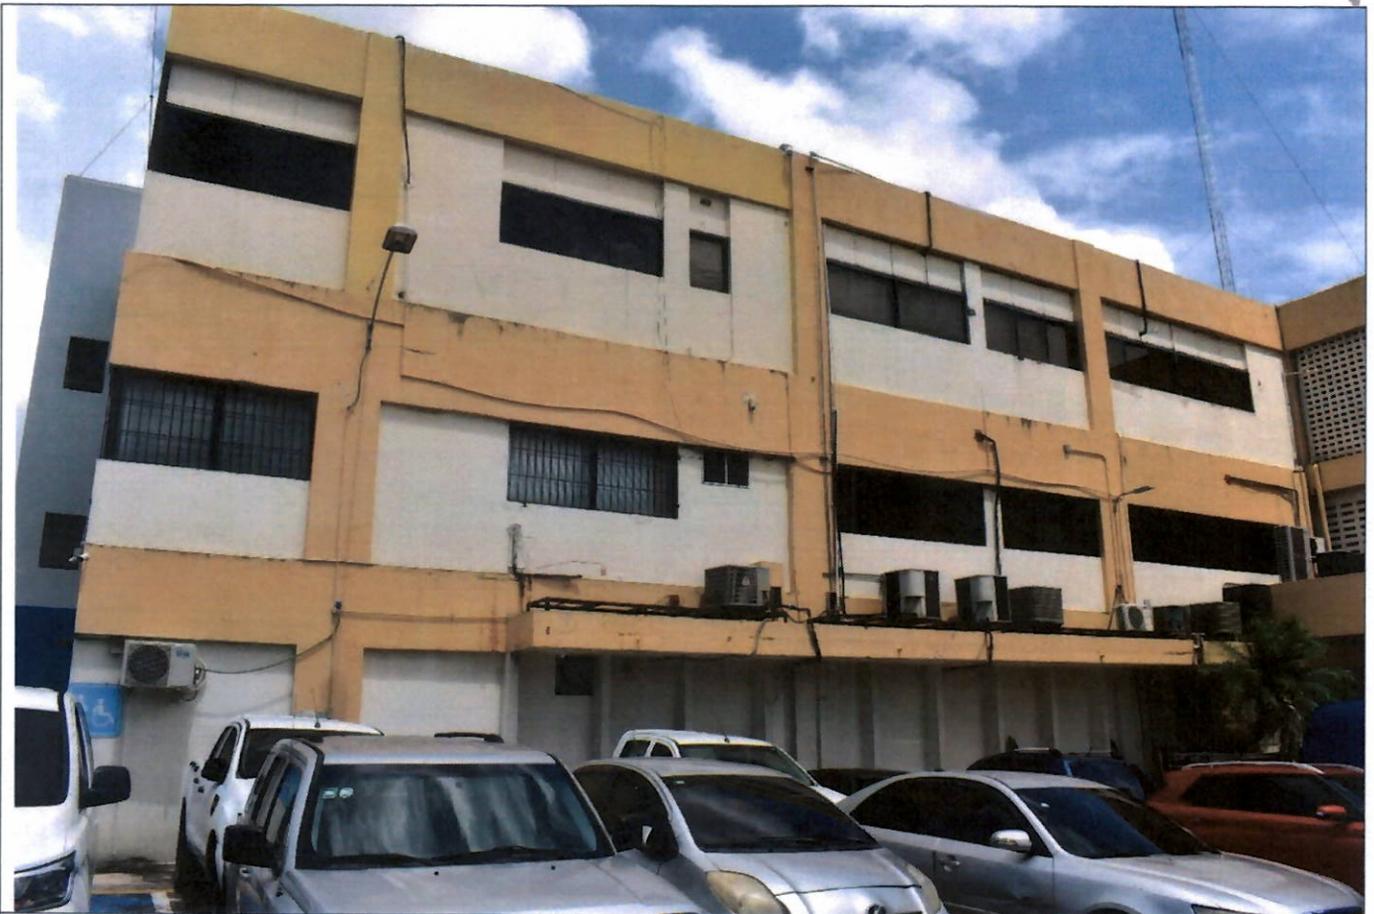
5- Evidencia de cambio de sistema piso por piso (posiblemente en varias etapas de construcción).

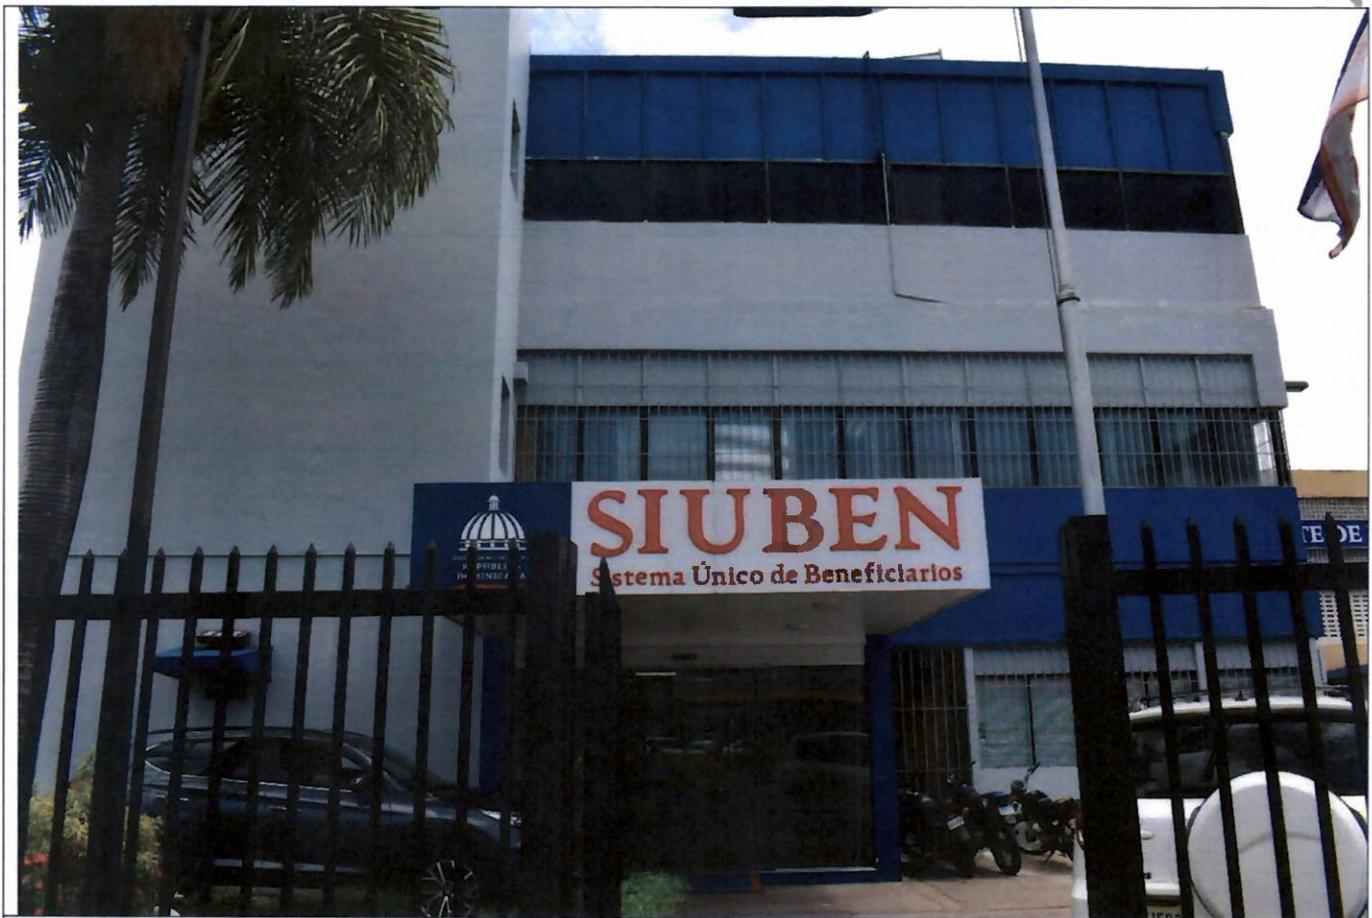
6- Vista frontal del edificio se evidencia la presencia de dos líneas de resistencia.

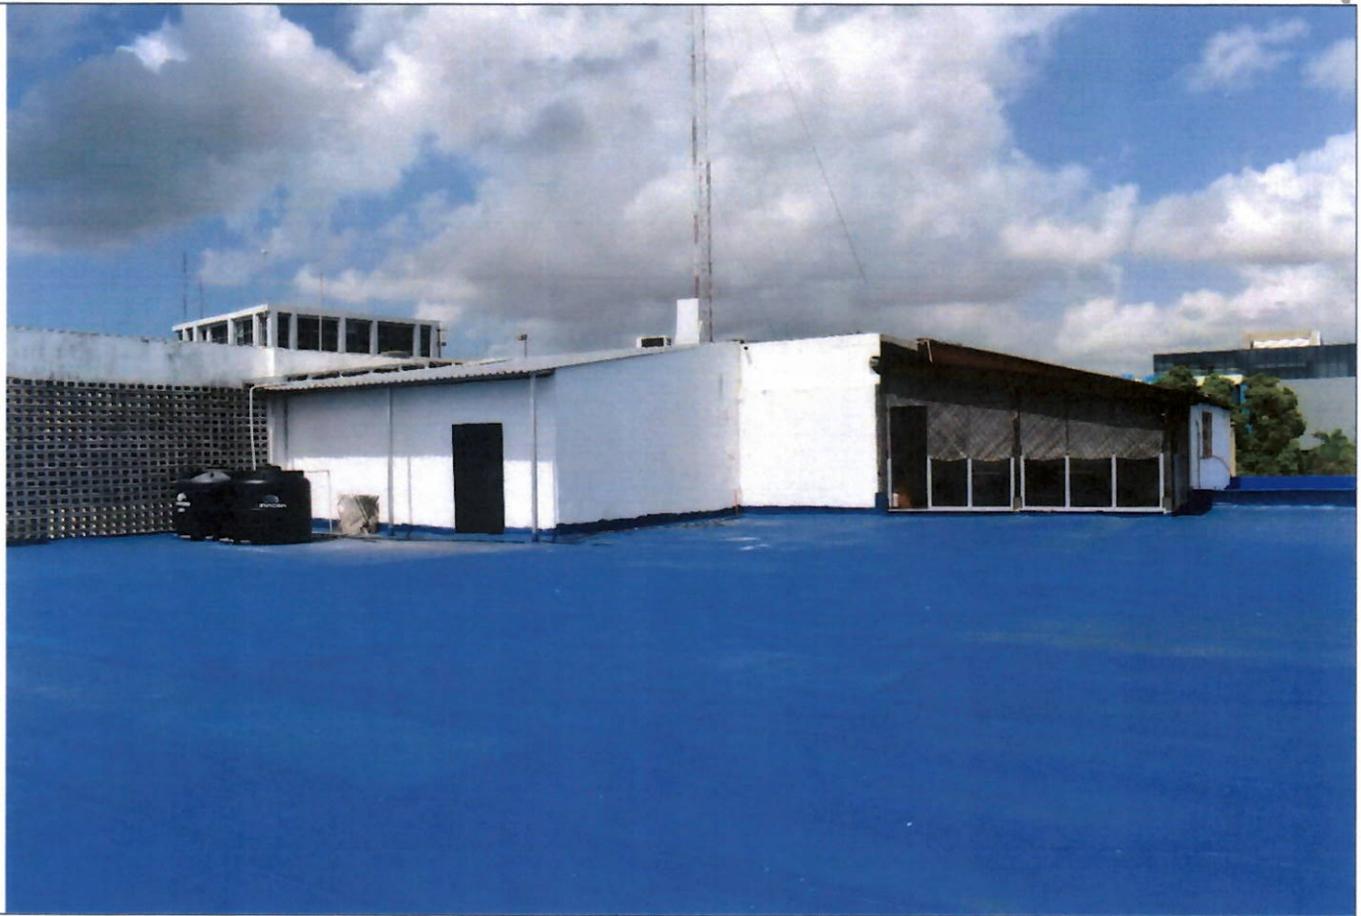
7- Vista de anexos desde el techo de la Iglesia Monte de Dios.

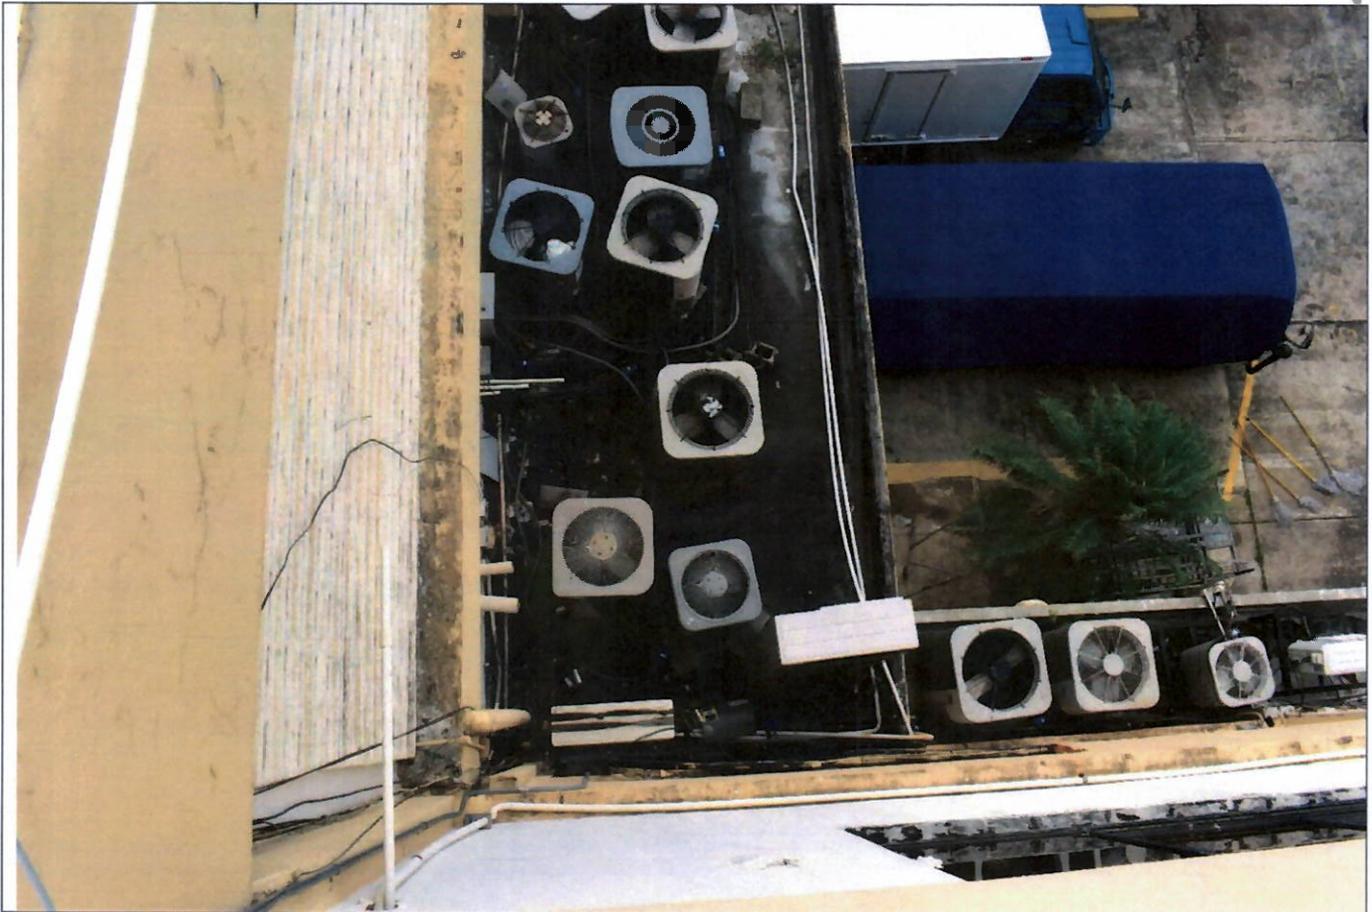
8- Equipo de Aires Acondicionados sin ningún tipo de anclaje colocados en borde de losa.
