Ayuntamiento del Municipio de San Francisco de Macorís

Estudio sobre la capacidad de zafacones en los espacios públicos de la Ciudad de San Francisco de Macorís

07 del mes de Junio del año 2024

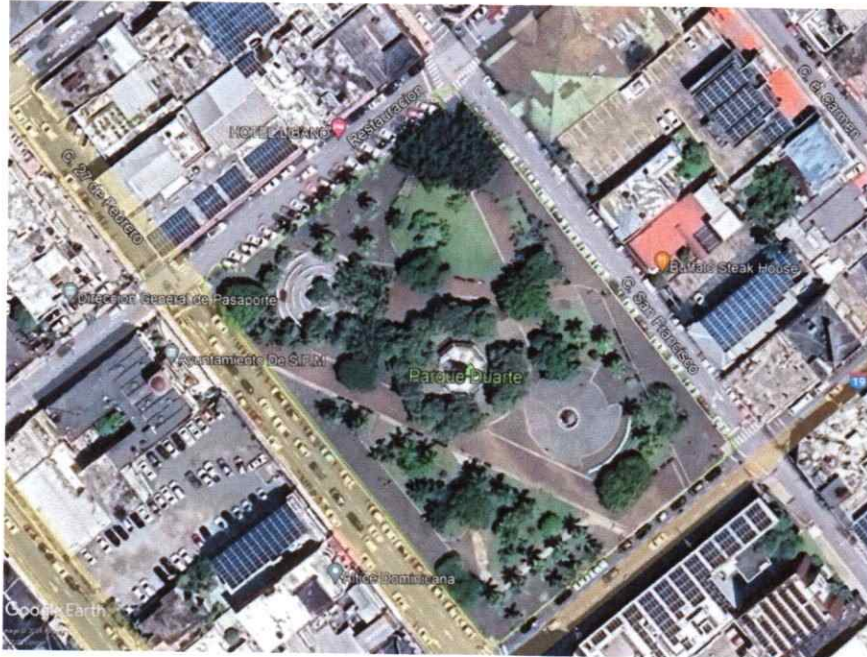
Parque Juan Pablo Duarte

El estudio se llevó a cabo en la mañana, abarcando todo el perímetro del parque. Dando como resultado que está equipado con 9 zafacones y comprobando que estos son suficientes para la demanda de la zona, sin embargo, se le agregaran 6 adicionales para eficientizar diferentes puntos adicionales.

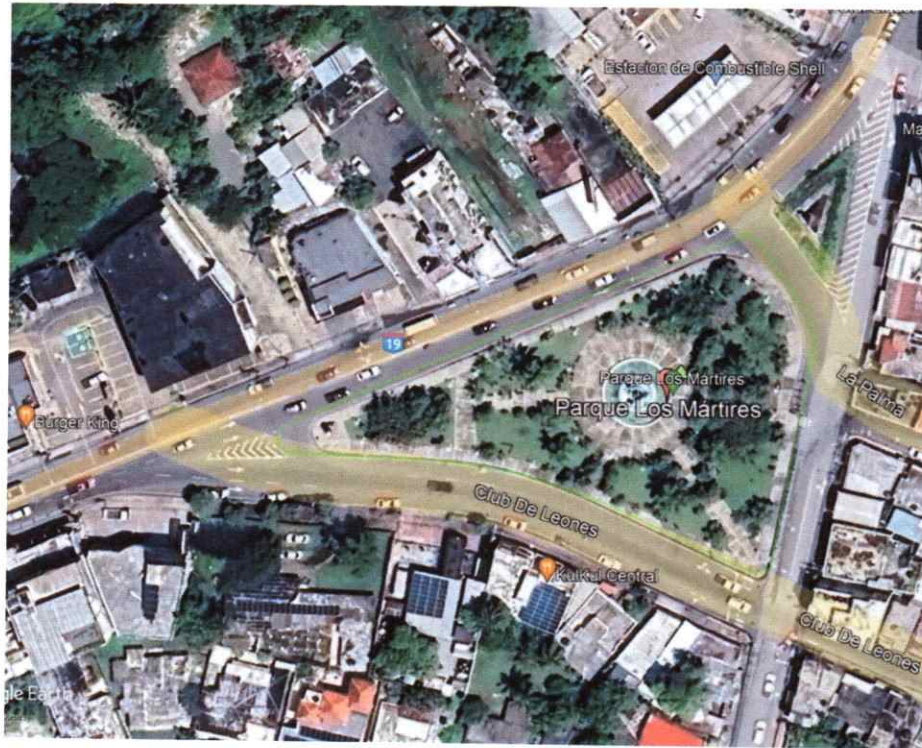
Parque Los Mártires

El estudio se llevó a cabo en la mañana, abarcando todo el perímetro del parque. Dando como resultado que está equipado con 11 zafacones y comprobando que estos son suficientes para la demanda de la zona, sin embargo, se le agregaran 4 más para una mayor eficiencia.

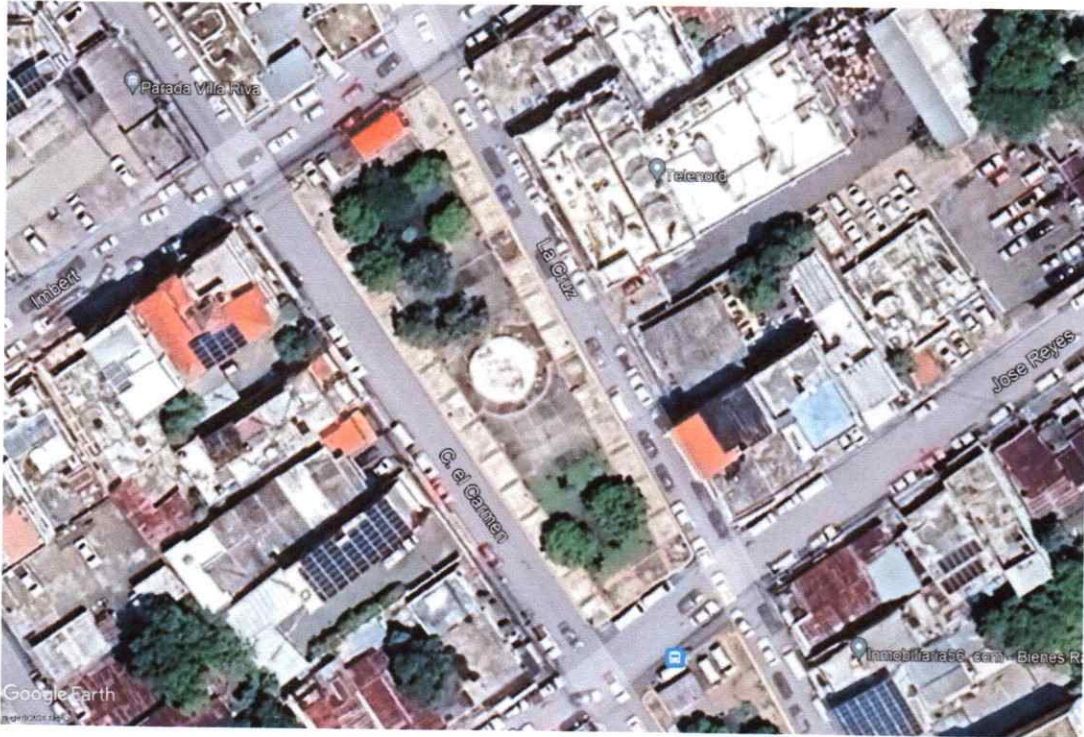
Parque José Fco. Peña Gómez

El estudio se llevó a cabo en la mañana, abarcando todo el perímetro del parque. Dando como resultado que está equipado con 8 zafacones y comprobando que estos no son suficientes para la demanda de la zona, ya que es un parque de varias cuadras y se necesita colocar 8 más para mejorar la eficiencia de la recolección de residuos sólidos.

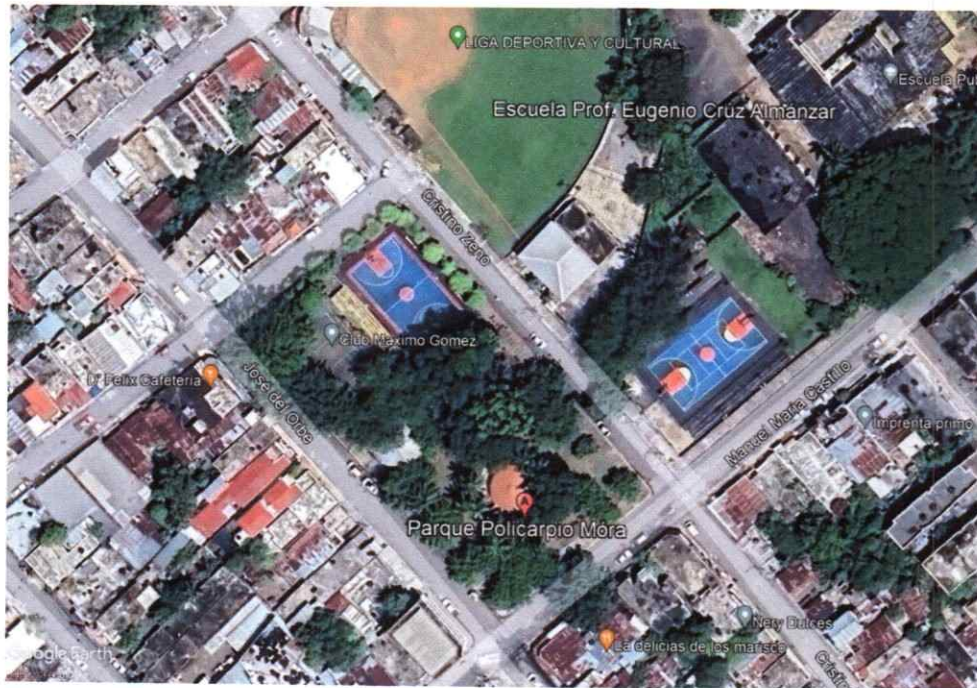
Parque Policarpio Mora

El estudio se llevó a cabo en la mañana, abarcando todo el perímetro. Dando como resultado que el parque está equipado con 1 zafacón y comprobando que estos no son suficientes para la demanda, necesitando al menos 8 para abastecer la zona. Como en los días de actividades en la cancha o representación cultural en los alrededores, los zafacones no logran abastecer las necesidades del área. Por esto, la nueva gestión está en proceso de licitación para colocarlos.

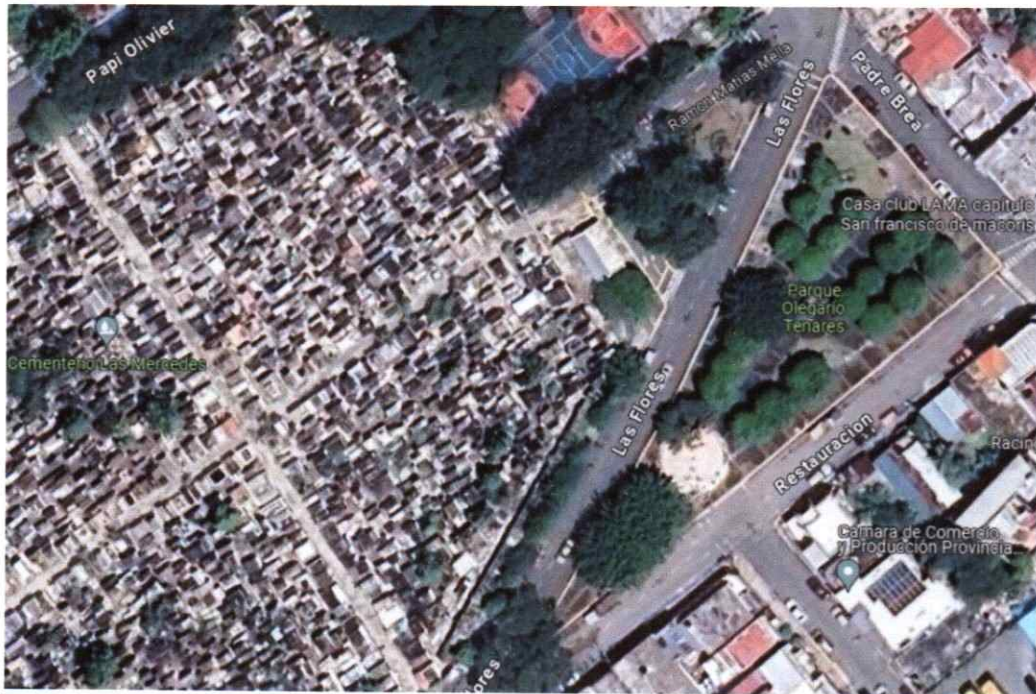
Parque Olegario Tenares

El estudio se llevó a cabo en la mañana, abarcando todo el perímetro del parque. Dando como resultado que está equipado con 5 zafacones y comprobando que estos son suficientes para la demanda de la zona.

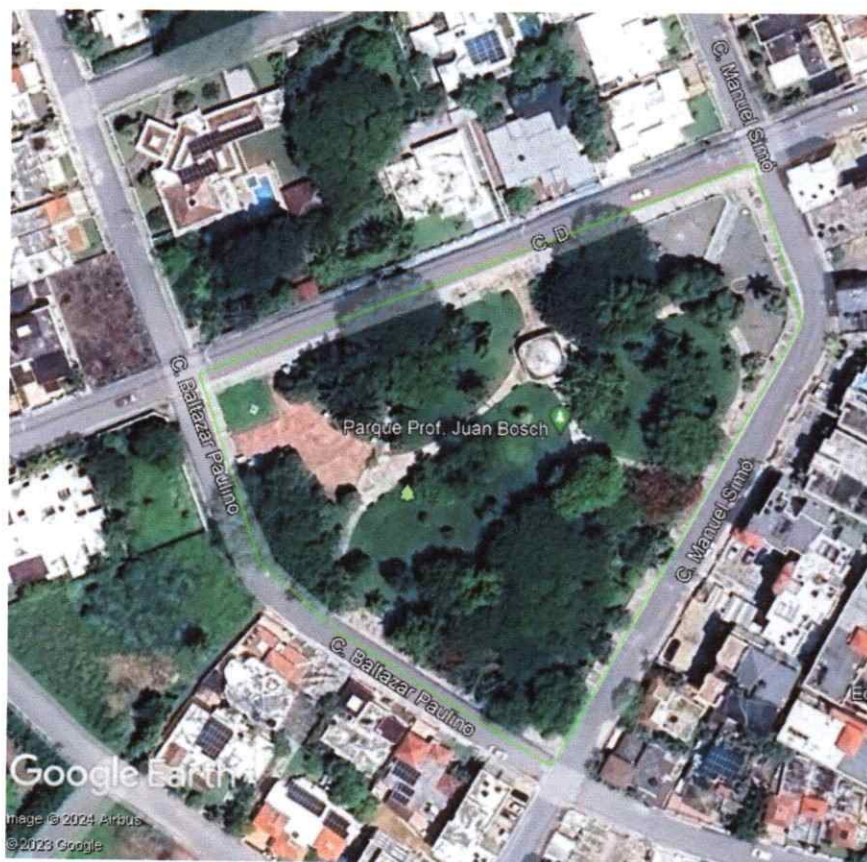
Parque Prof. Juan Bosch

El estudio se llevó a cabo en la mañana, abarcando todo el perímetro del parque. Dando como resultado que está equipado con 12 zafacones y comprobando que estos son suficientes para la demanda de la zona.

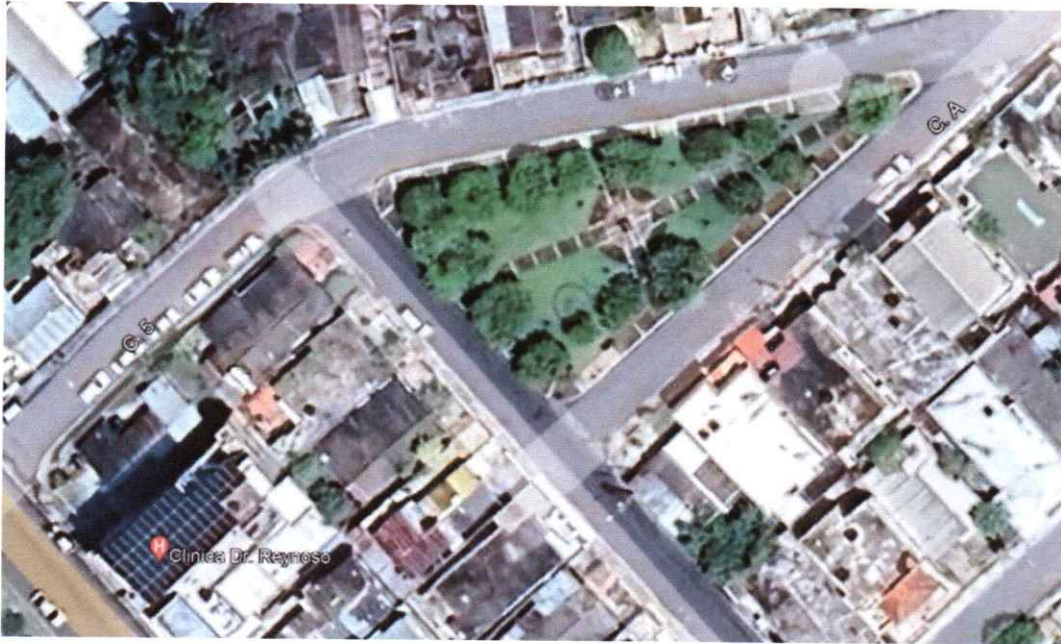
Parque Ens. Duarte Arriba

El estudio se llevó a cabo en la mañana, abarcando todo el perímetro del parque. Dando como resultado que está equipado con 3 zafacones y comprobando que estos son suficientes para la demanda de la zona.

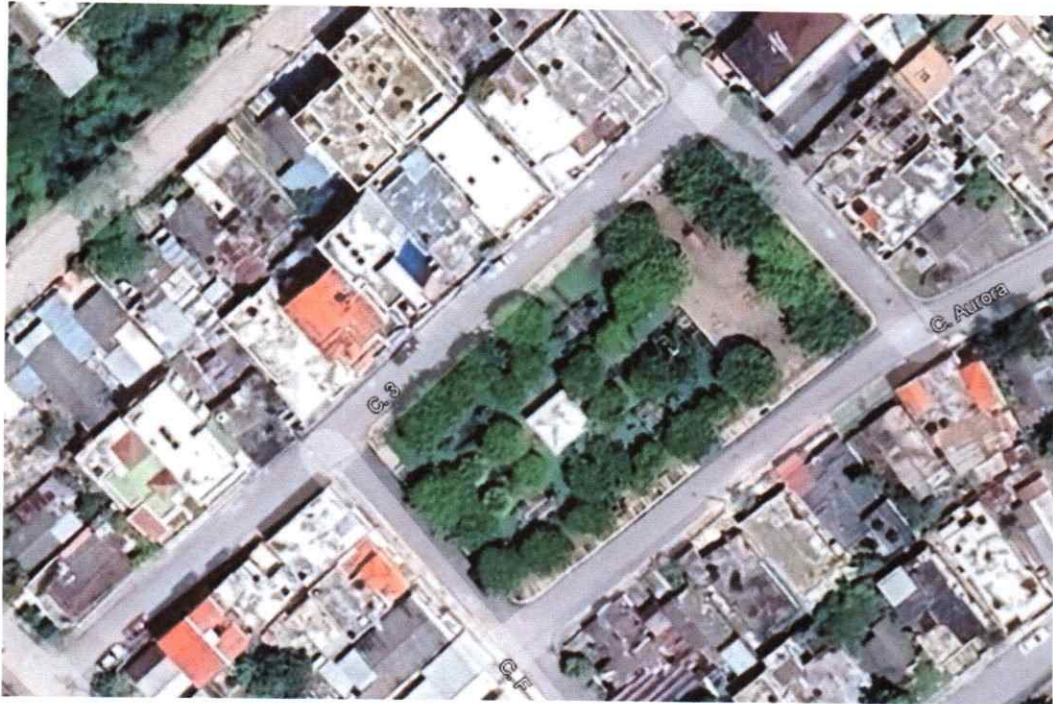
Parque Ensanche Duarte Abajo (Hilma Contreras)

El estudio se llevó a cabo en la mañana, abarcando todo el perímetro del parque. Dando como resultado que está equipado con 5 zafacones y comprobando que estos son suficientes para la demanda de la zona.

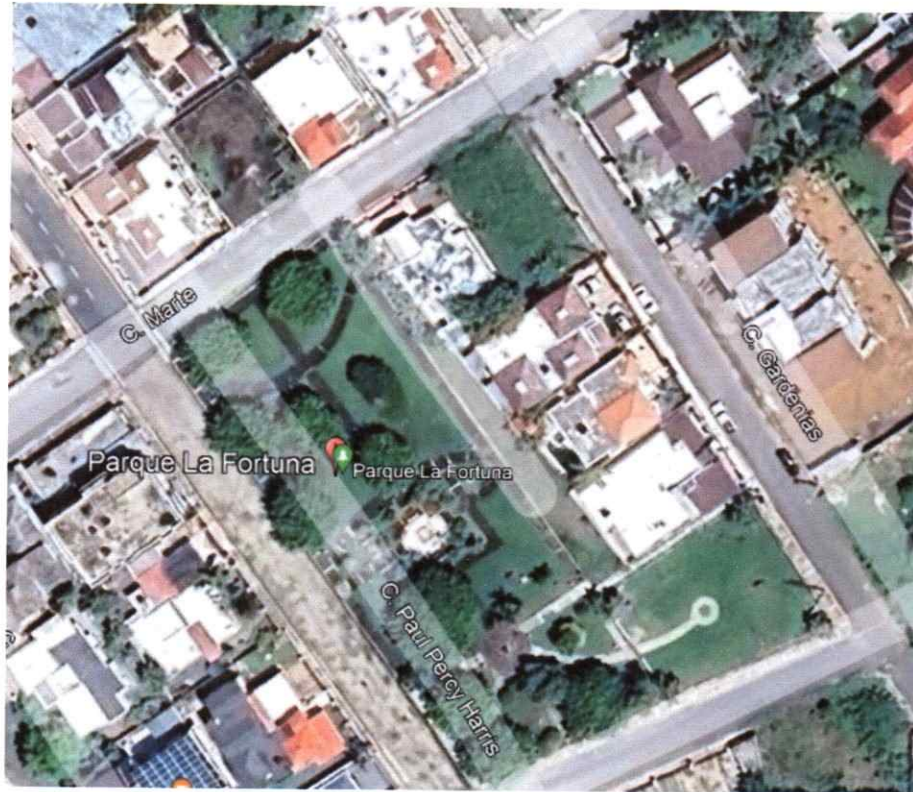
Parque Urbanización La Fortuna

El estudio se llevó a cabo en la mañana, abarcando todo el perímetro del parque. Dando como resultado que está equipado con 1 zafacón y comprobando que este no es suficiente para la demanda de la zona, no obstante, la nueva gestión está en proceso de licitación para instalar 7 nuevos zafacones para mejorar la eficiencia de la recolección de residuos sólidos.

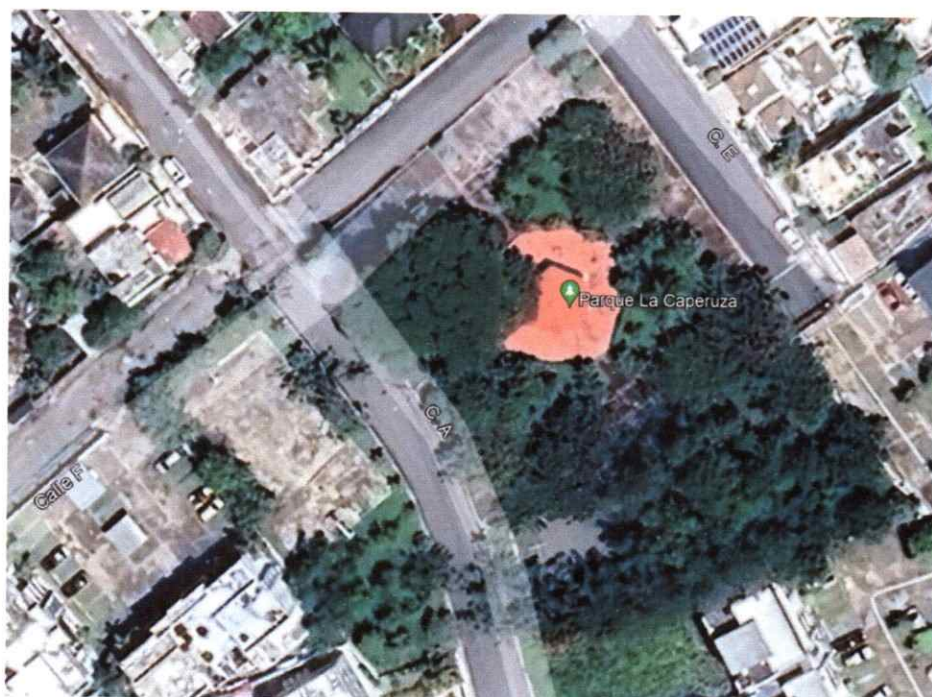
Parque La Caperuza I

El estudio se llevó a cabo en la mañana, abarcando todo el perímetro del parque. Dando como resultado que está equipado con 4 zafacones y comprobando que estos son suficientes para la demanda de la zona. no obstante, la nueva gestión está en proceso de licitación para instalar 4 nuevos zafacones para mejorar la eficiencia de la recolección de residuos sólidos.

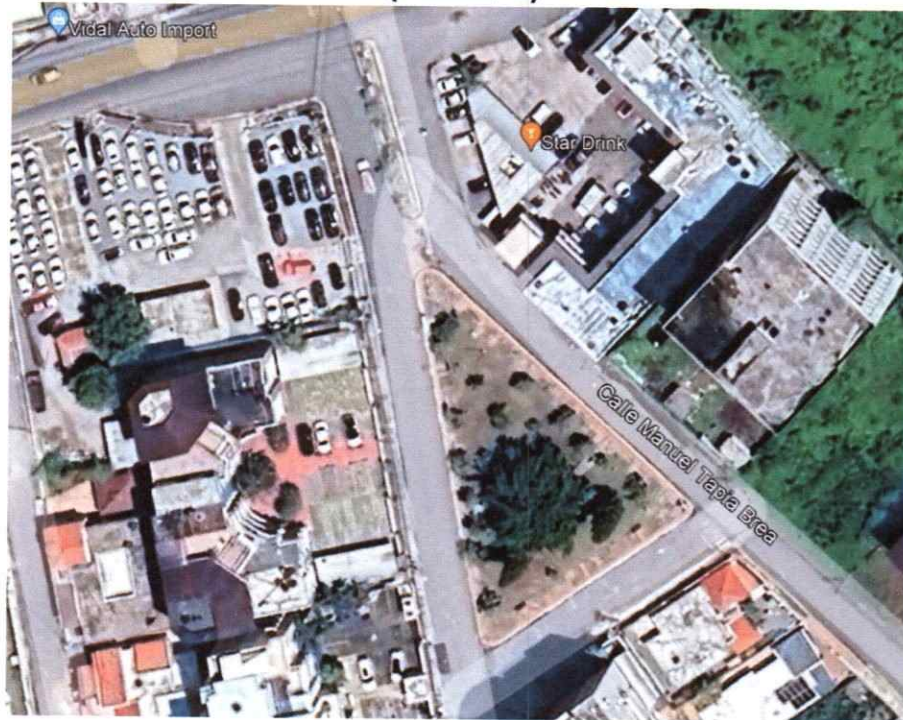
Parque La Caperuza II (Entrada)

El estudio se llevó a cabo en la mañana, abarcando todo el perímetro del parque. Dando como resultado que está equipado con 1 zafacón y comprobando que este no es suficiente para la demanda de la zona, no obstante, la nueva gestión está en proceso de licitación para instalar 6 zafacones nuevos combinado con una plaza.

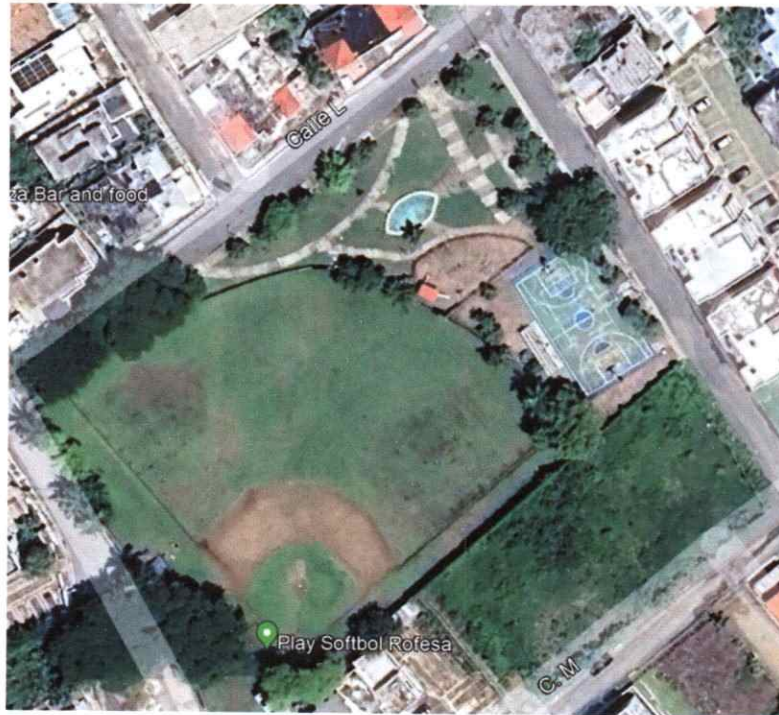
Parque La Caperuza II (Parte Atrás)

El estudio se llevó a cabo en la mañana, abarcando todo el perímetro del parque. Este se encuentra sin zafacones por deterioro de uso, no obstante, la nueva gestión está en proceso de licitación para instalar 8 zafacones nuevos para mejorar la eficiencia de la recolección de residuos sólidos.

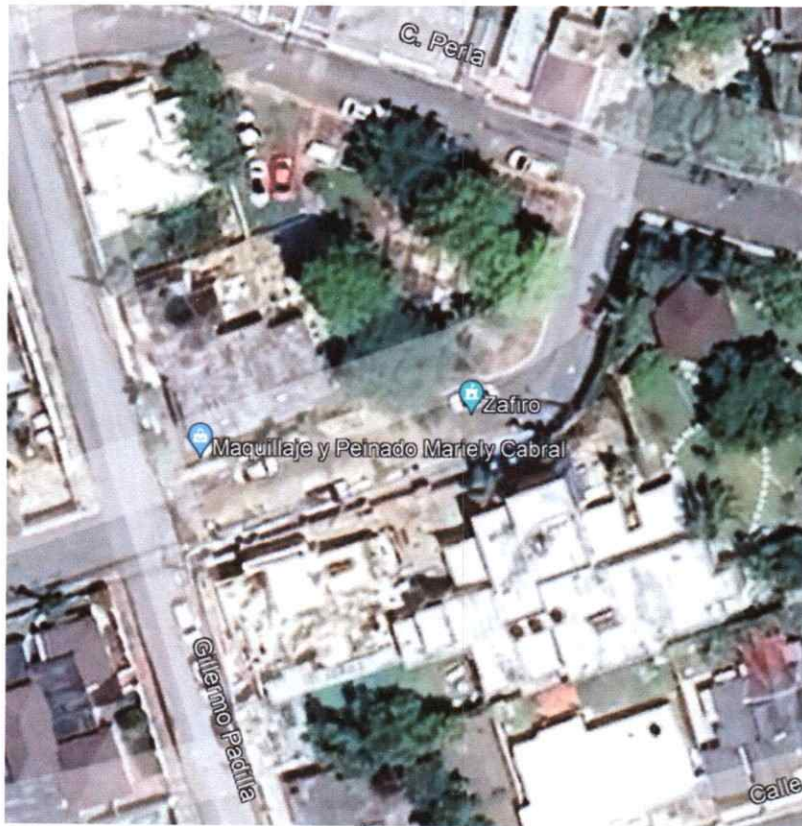
Parque Urb. Brugal

El estudio se llevó a cabo en la mañana, abarcando todo el perímetro del parque. Dando como resultado que está equipado con 2 zafacones y comprobando que estos no son suficientes para la demanda de la zona, no obstante, la nueva gestión está en proceso de licitación para instalar 2 zafacones nuevos para mejorar la eficiencia de la recolección de residuos sólidos.

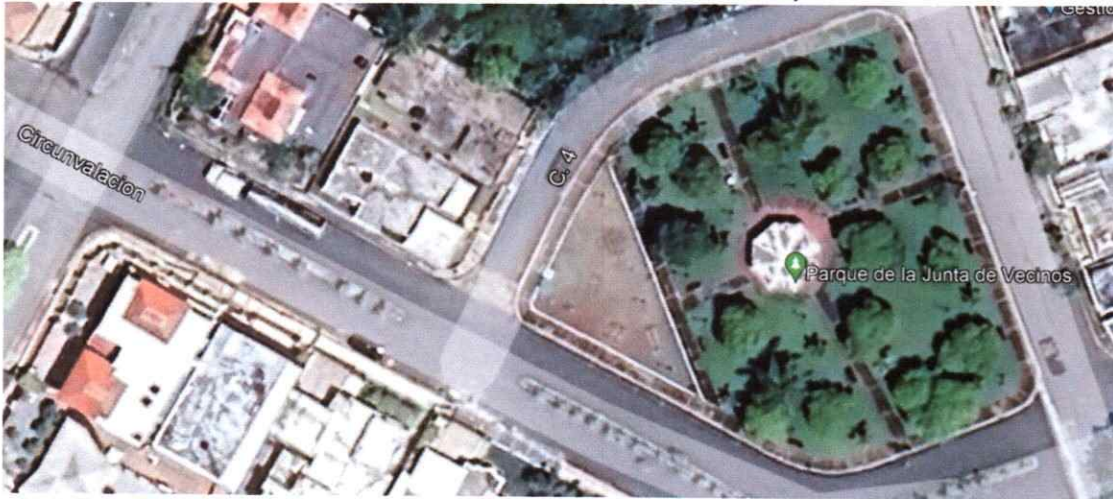
Parque José Aníbal Rosario Compres (Parque de la Junta de Vecinos)

El estudio se llevó a cabo en la mañana, abarcando todo el perímetro del parque. Dando como resultado que está equipado con 3 zafacones y comprobando que estos no son suficientes para la demanda de la zona, no obstante, la nueva gestión está en proceso de licitación para instalar 3 zafacones nuevos para mejorar la eficiencia de la recolección de residuos sólidos.

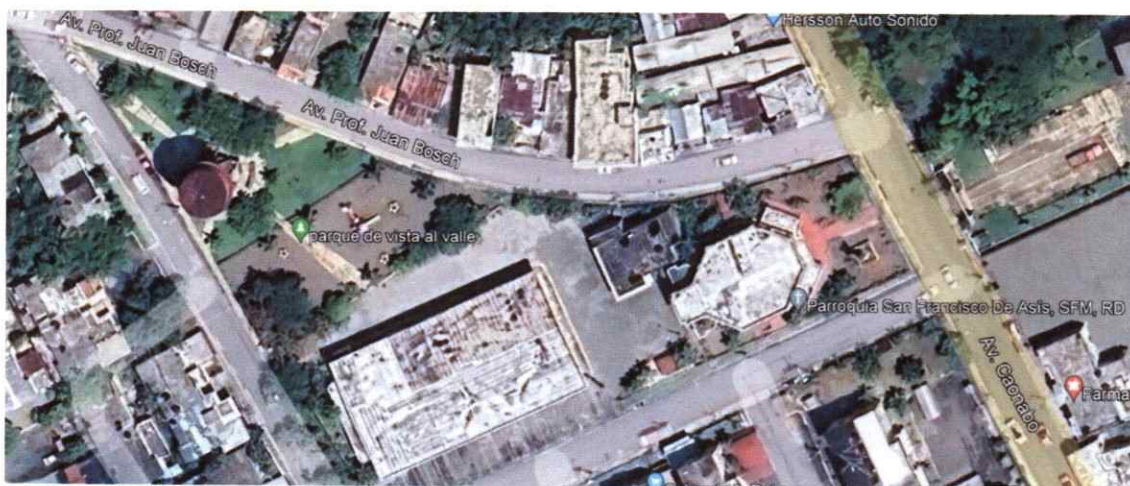
Parque San Francisco De Asís (Parque Vista al Valle)

El estudio se llevó a cabo en la mañana, abarcando todo el perímetro del parque. Este se encuentra sin zafacones por deterioro de uso, no obstante, la nueva gestión está en proceso de licitación para instalar 6 zafacones nuevos para mejorar la eficiencia de la recolección de residuos sólidos.

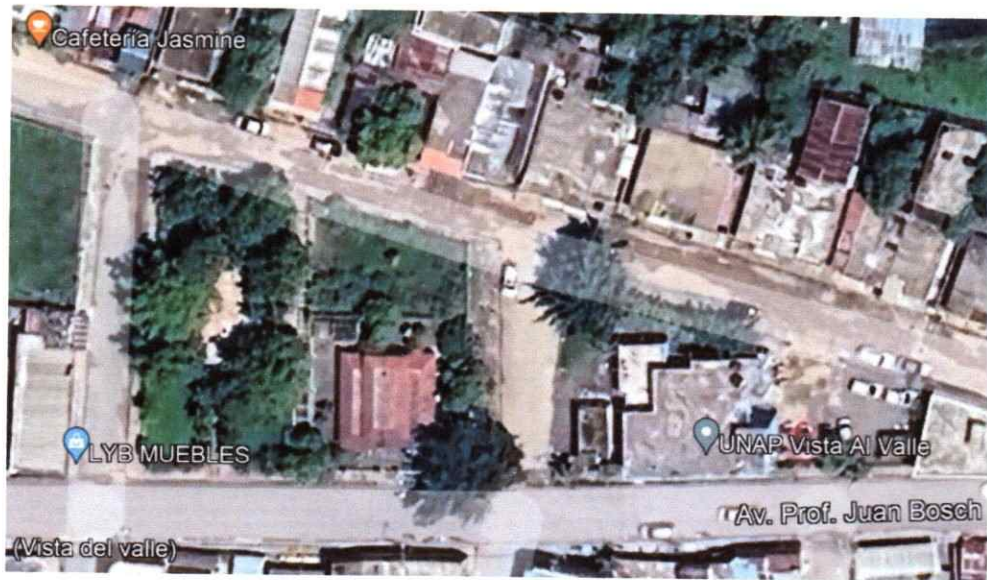
Parque Esquina Caliente

El estudio se llevó a cabo en la mañana, abarcando todo el perímetro del parque. Este se encuentra sin zafacones por deterioro de uso, no obstante, la nueva gestión está en proceso de licitación para instalar 6 zafacones nuevos para mejorar la eficiencia de la recolección de residuos sólidos.

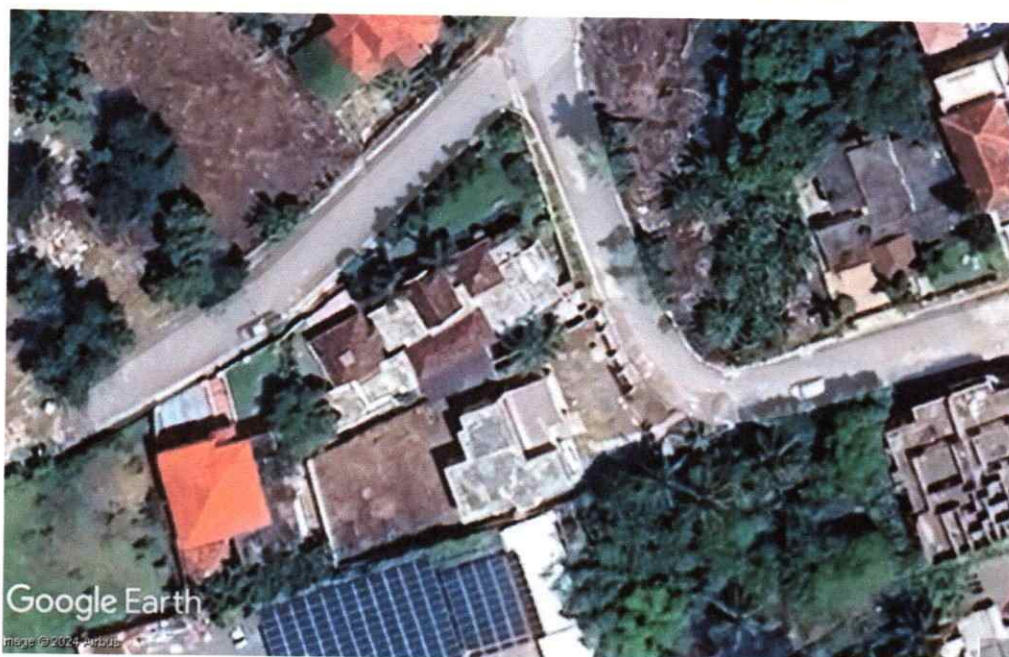
Parque Urbanización Toribio Fernández

El estudio se llevó a cabo en la mañana, abarcando todo el perímetro del parque. Este se encuentra sin zafacones por deterioro de uso, no obstante, la nueva gestión está en proceso de licitación para instalar 3 zafacones nuevos para mejorar la eficiencia de la recolección de residuos sólidos.

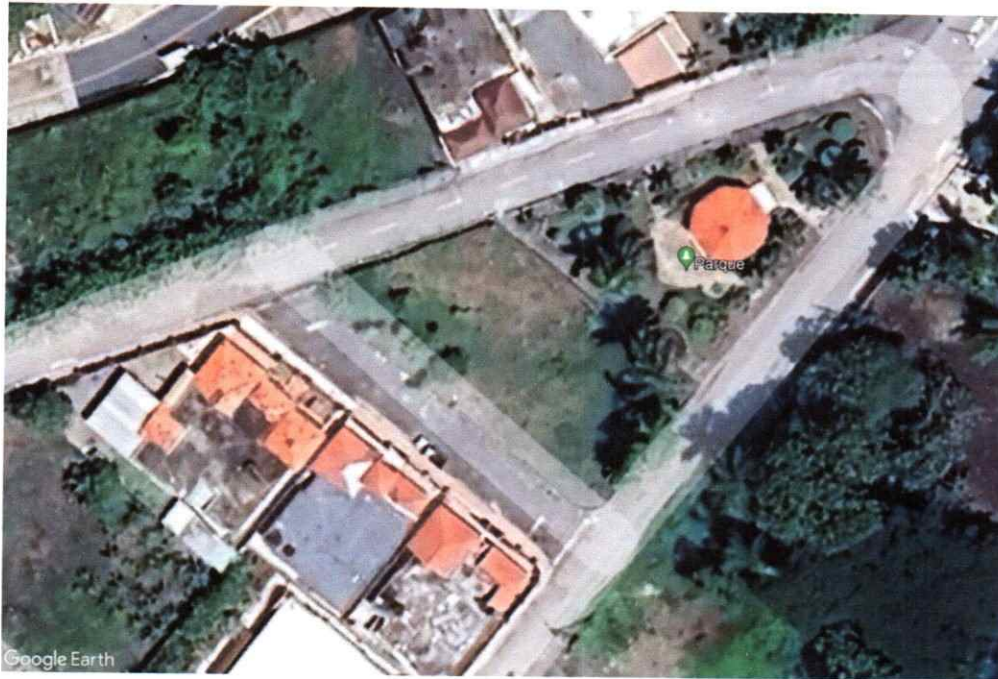
Parque Urbanización Carmen Añil

El estudio se llevó a cabo en la mañana, abarcando todo el perímetro del parque. Dando como resultado que está equipado con 4 zafacones y comprobando que estos son suficientes para la demanda de la zona.

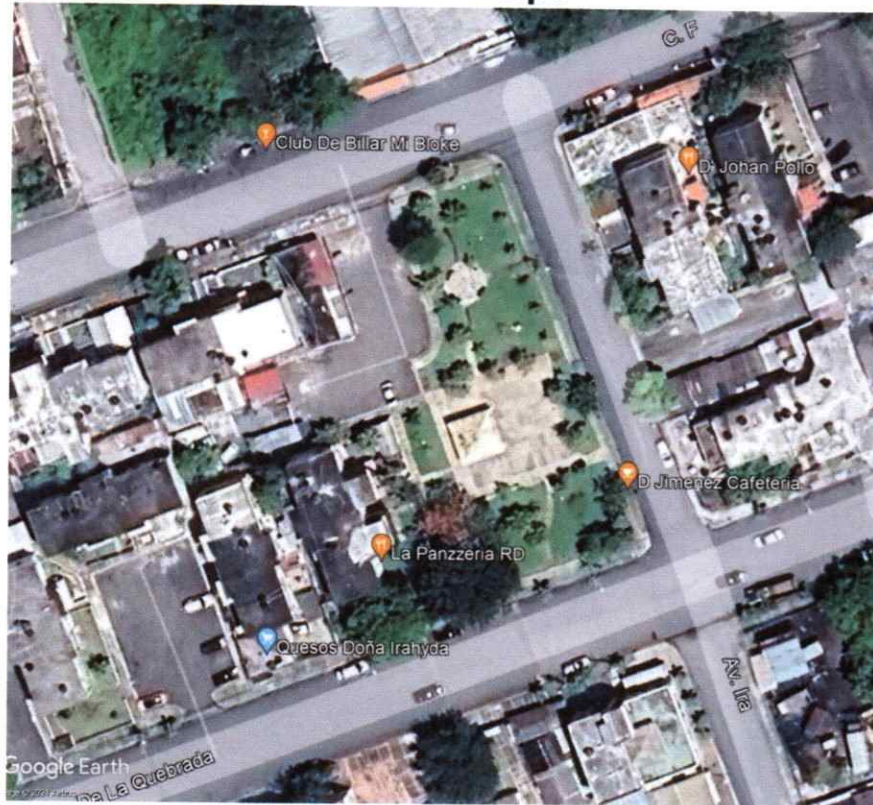
Parque Villa Olímpica Primera Etapa

El estudio se llevó a cabo en la mañana, abarcando todo el perímetro del parque. Dando como resultado que está equipado con 3 zafacones y comprobando que estos no son suficientes para la demanda de la zona, no obstante, la nueva gestión está en proceso de licitación para instalar 3 zafacones nuevos para mejorar la eficiencia de la recolección de residuos sólidos.

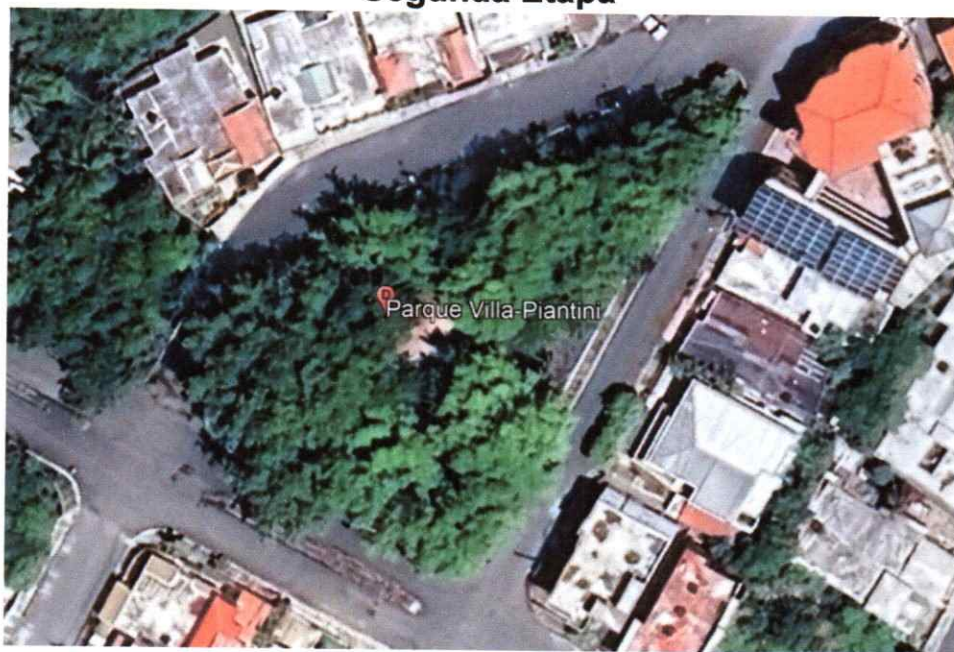
Parque Villa Olímpica Segunda Etapa

El estudio se llevó a cabo en la mañana, abarcando todo el perímetro del parque. Dando como resultado que está equipado con 3 zafacones y comprobando que estos no son suficientes para la demanda de la zona, no obstante, la nueva gestión está en proceso de licitación para instalar 3 zafacones nuevos para mejorar la eficiencia de la recolección de residuos sólidos.

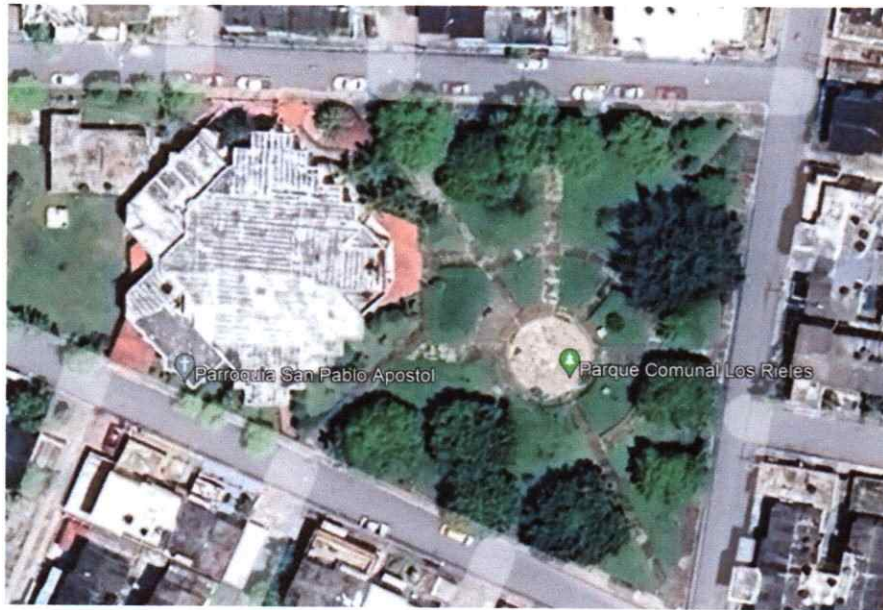
Parque Comunal Los Rieles

El estudio se llevó a cabo en la mañana, abarcando todo el perímetro del parque. Este se encuentra sin zafacones por deterioro de uso, no obstante, la nueva gestión está en proceso de licitación para instalar 12 zafacones nuevos para mejorar la eficiencia de la recolección de residuos sólidos.

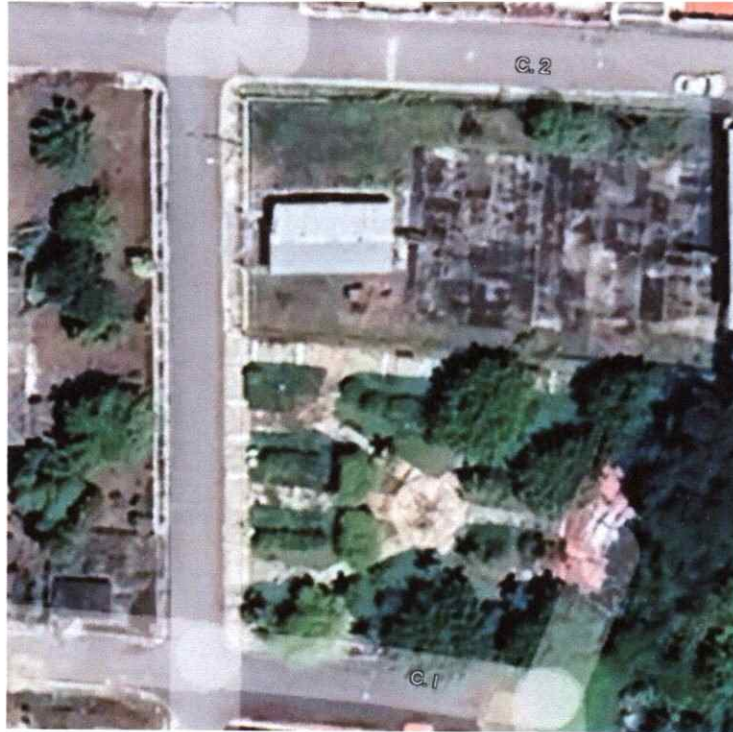
Parque Urbanización Abreu

El estudio se llevó a cabo en la mañana, abarcando todo el perímetro del parque. Este se encuentra sin zafacones por deterioro de uso, no obstante, la nueva gestión está en proceso de licitación para instalar zafacones nuevos.

Este parque está ubicado en una zona totalmente habitacional, en sus alrededores no hay comercios, solamente casas, no obstante, son necesarios al menos 4 zafacones para abastecer el volumen de usuarios. El periodo de visitantes es de muy corta duración, usualmente permanecen un tiempo aproximado de 15 a 30 minutos, por lo cual no generan gran cantidad de residuos sólidos.

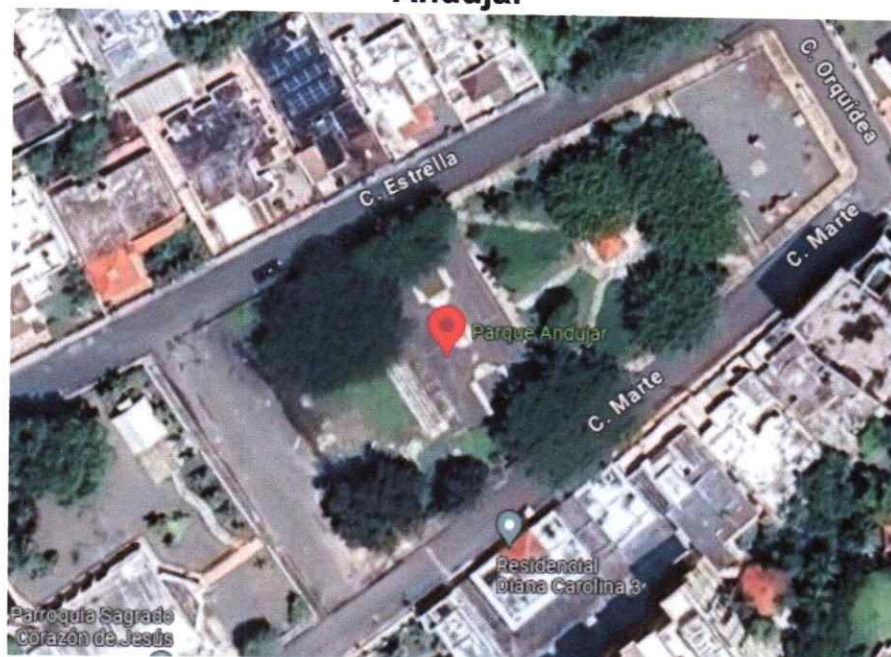
Parque Rdo. Jesús María Baret García Andújar

El estudio se llevó a cabo en la mañana, abarcando todo el perímetro del parque. Este se encuentra sin zafacones por deterioro de uso, no obstante, la nueva gestión está en proceso de licitación para instalar 8 zafacones nuevos para mejorar la eficiencia de la recolección de residuos sólidos.

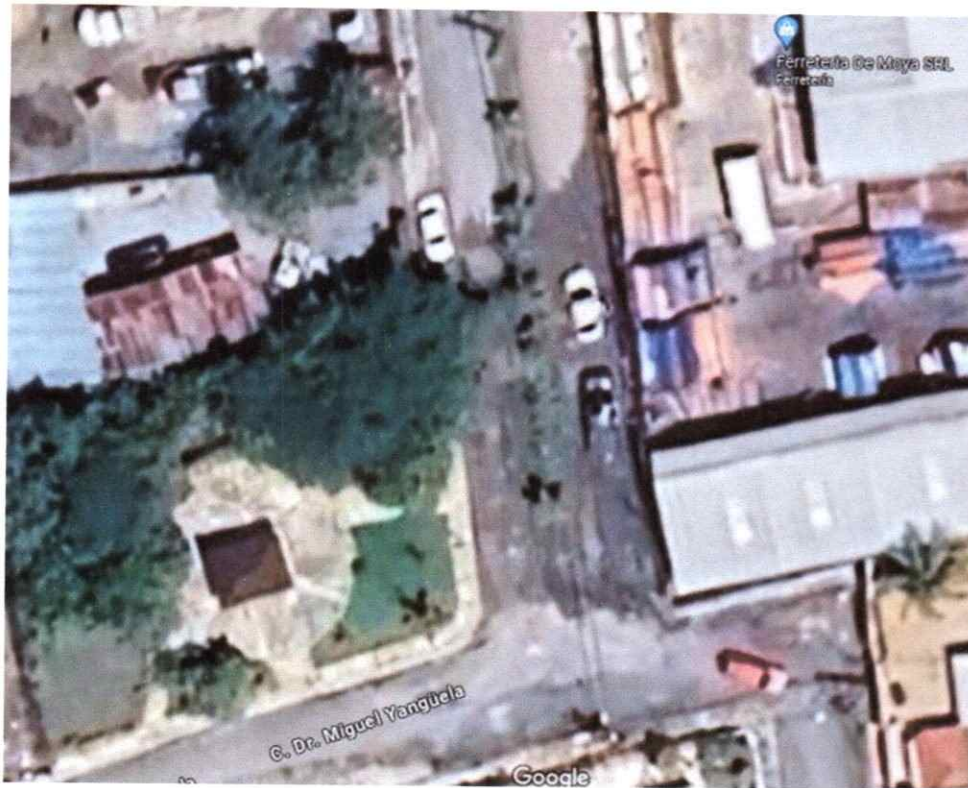
Parque Almánzar

El estudio se llevó a cabo en la mañana, abarcando todo el perímetro del parque. Este se encuentra sin zafacones por deterioro de uso, no obstante, la nueva gestión está en proceso de licitación para instalar 4 zafacones nuevos para mejorar la eficiencia de la recolección de residuos sólidos.

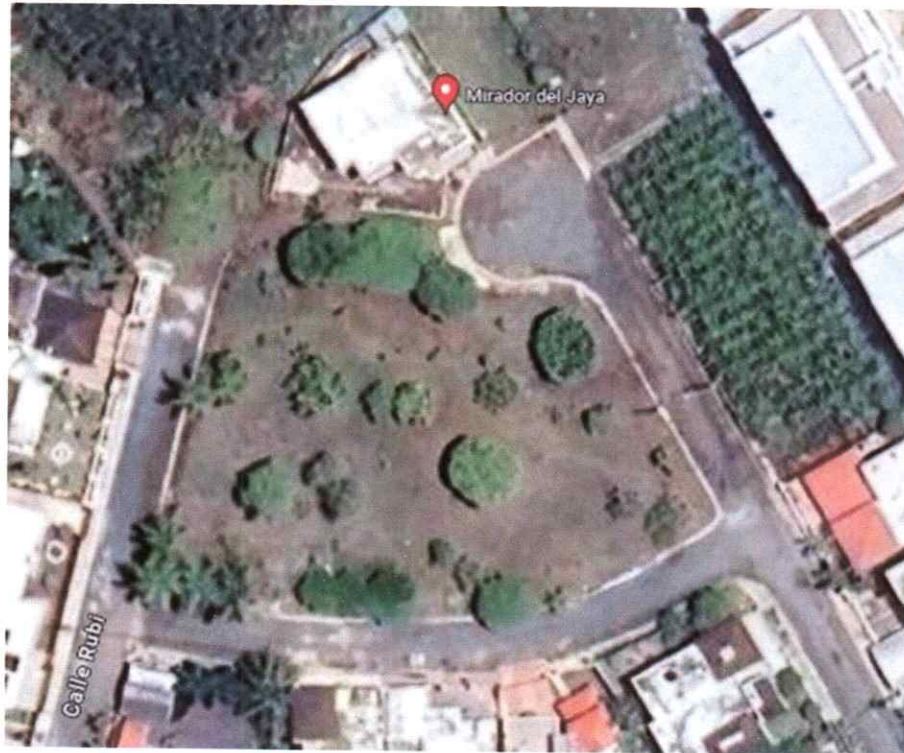
Parque Mirador del Jaya

El estudio se llevó a cabo en la mañana, abarcando todo el perímetro del parque. Este se encuentra sin zafacones por deterioro de uso, no obstante, la nueva gestión está en proceso de licitación para instalar 4 zafacones nuevos para mejorar la eficiencia de la recolección de residuos sólidos.

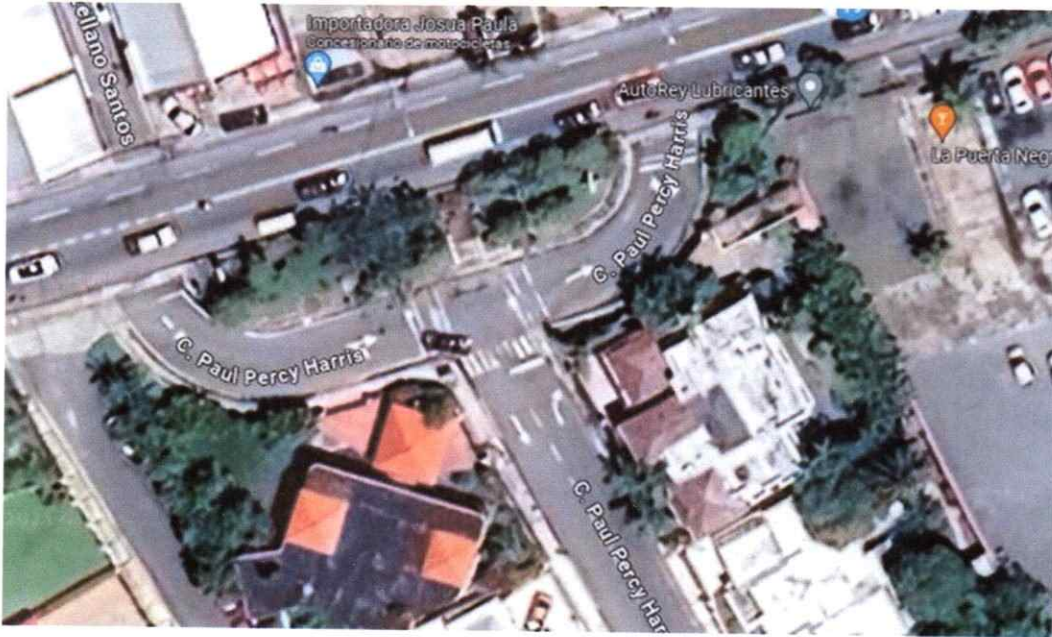
Parque Club Rotario

El estudio se llevó a cabo en la mañana, abarcando todo el perímetro del parque. Este se encuentra sin zafacones por deterioro de uso, no obstante, la nueva gestión está en proceso de licitación para instalar 3 zafacones para mejorar la eficiencia de la recolección de residuos sólidos.

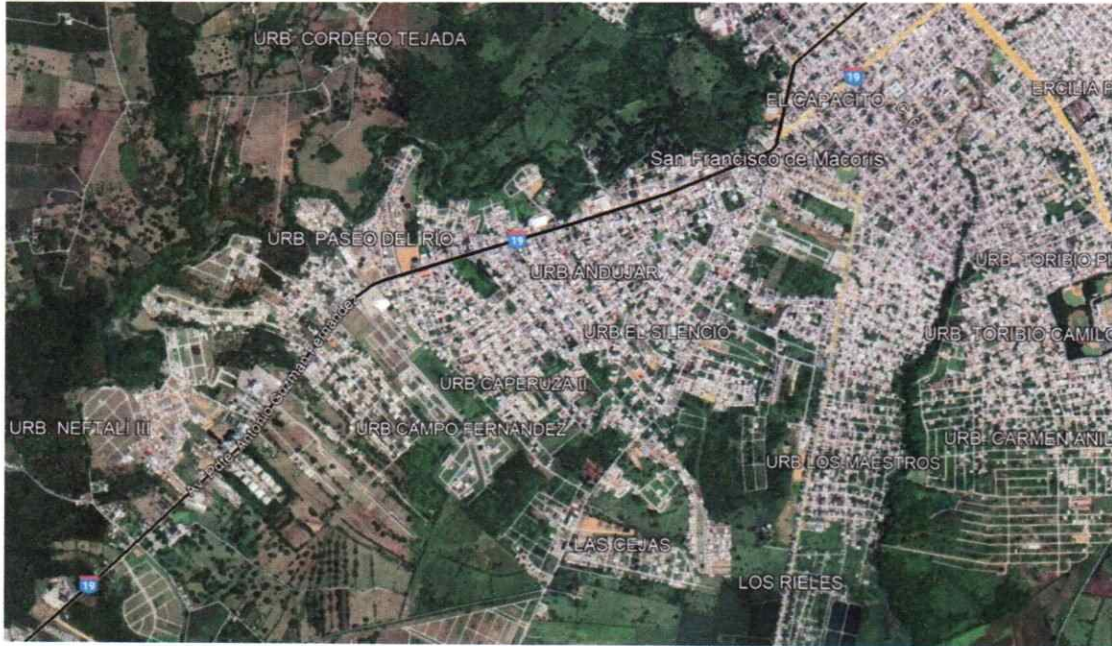
Avenida Pdte. Antonio Guzmán Fernández (Av. Antonio Guzmán)

El estudio se llevó a cabo en la mañana, abarcando todo el perímetro de la avenida. Esta se encuentra con 2 zafacones, sin embargo, la nueva gestión no seguirá promoviendo colocar zafacones en las avenidas, ya que con la experiencia e innovación se ha descubierto que esto incentiva a la creación de vertederos improvisados.

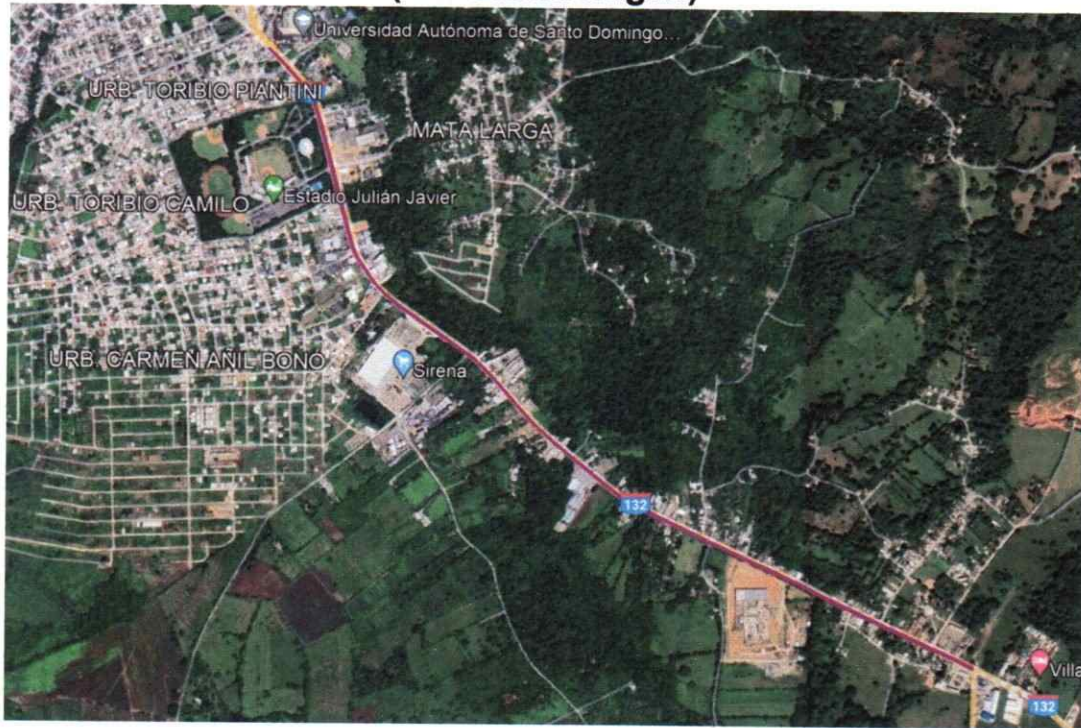
Avenida Manolo Tavarez (Av. Salida Nagua)

El estudio se llevó a cabo en la mañana, abarcando todo el perímetro de la avenida. Esta se encuentra sin zafacones, sin embargo, la nueva gestión no seguirá promoviendo colocar zafacones en las avenidas, ya que con la experiencia e innovación se ha descubierto que esto incentiva a la creación de vertederos improvisados.

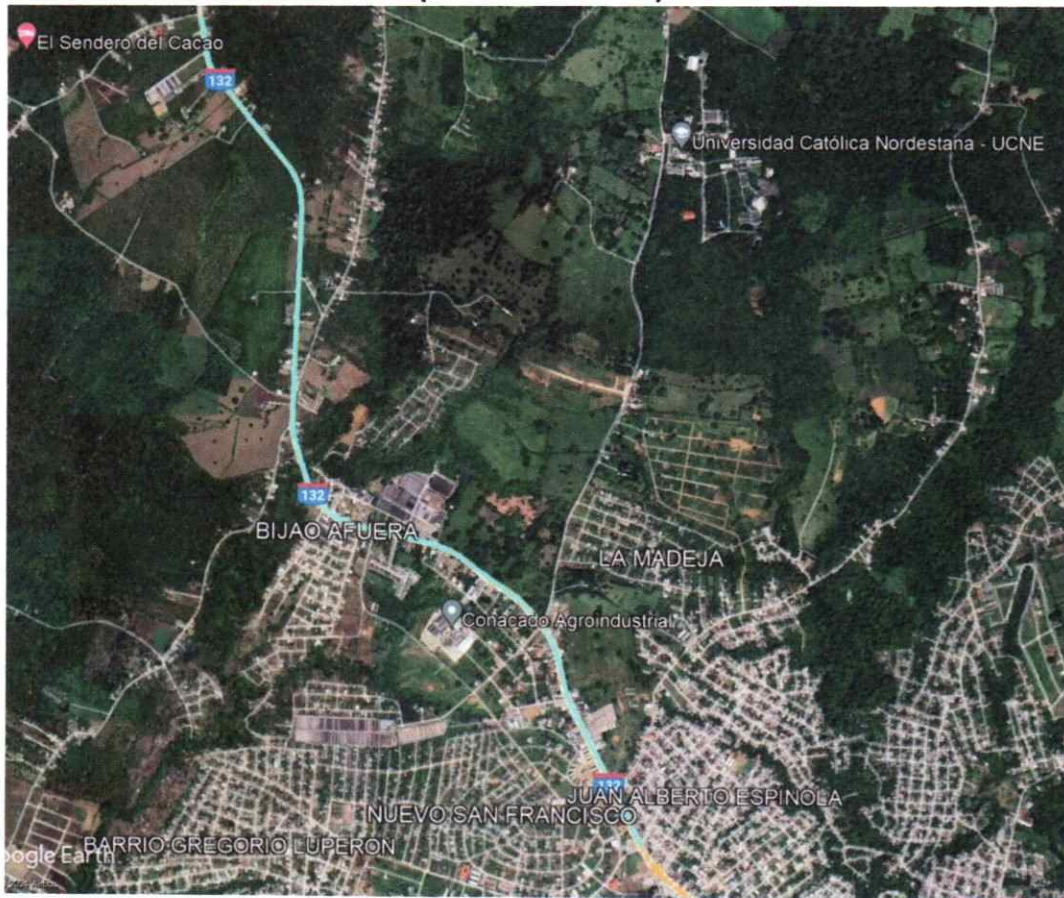
Carretera San Francisco – Tenares (Carr. Tenares)

El estudio se llevó a cabo en la mañana, abarcando todo el perímetro de la carretera. Esta se encuentra sin zafacones, sin embargo, la nueva gestión no seguirá promoviendo colocar zafacones en las avenidas, ya que con la experiencia e innovación se ha descubierto que esto incentiva a la creación de vertederos improvisados.
