Ayuntamiento del Municipio de San Francisco de Macorís

Estudio sobre la capacidad de zafacones en los espacios públicos de la Ciudad de San Francisco de Macorís

07 del mes de Junio del año 2024

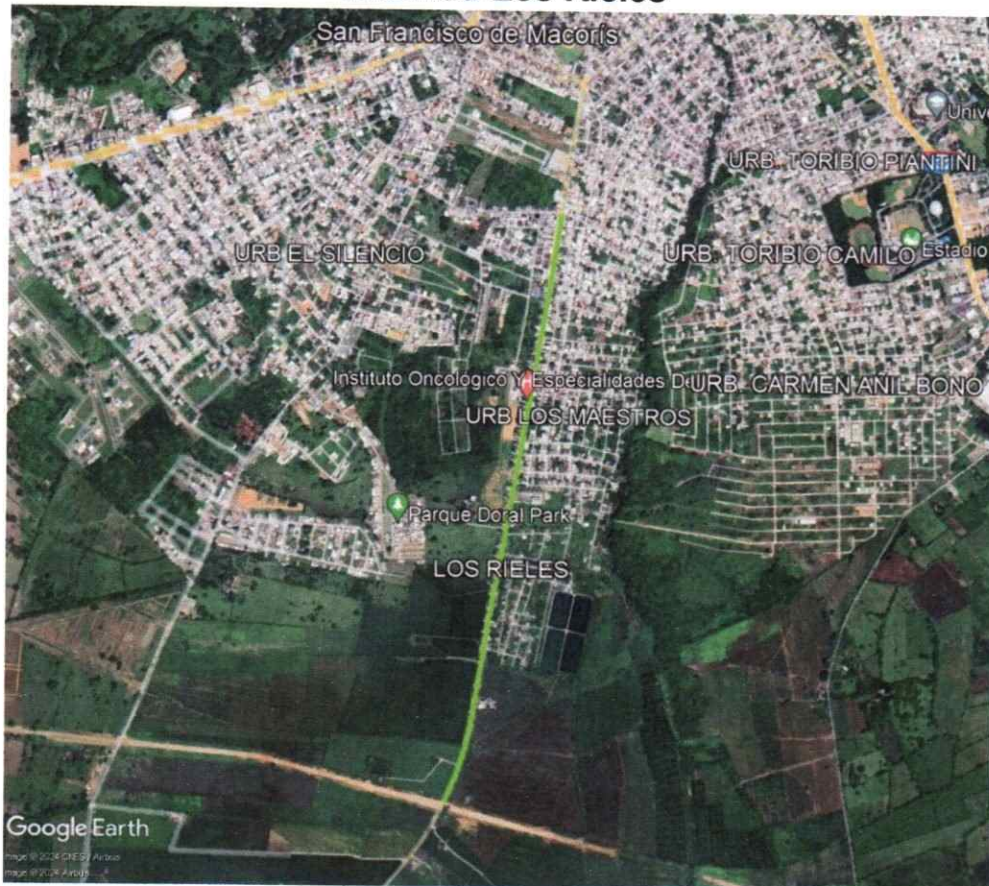
Avenida Los Rieles

El estudio se llevó a cabo en la mañana, abarcando todo el perímetro de la avenida. Esta se encuentra sin zafacones, sin embargo, la nueva gestión no seguirá promoviendo colocar zafacones en las avenidas, ya que con la experiencia e innovación se ha descubierto que esto incentiva a la creación de vertederos improvisados.

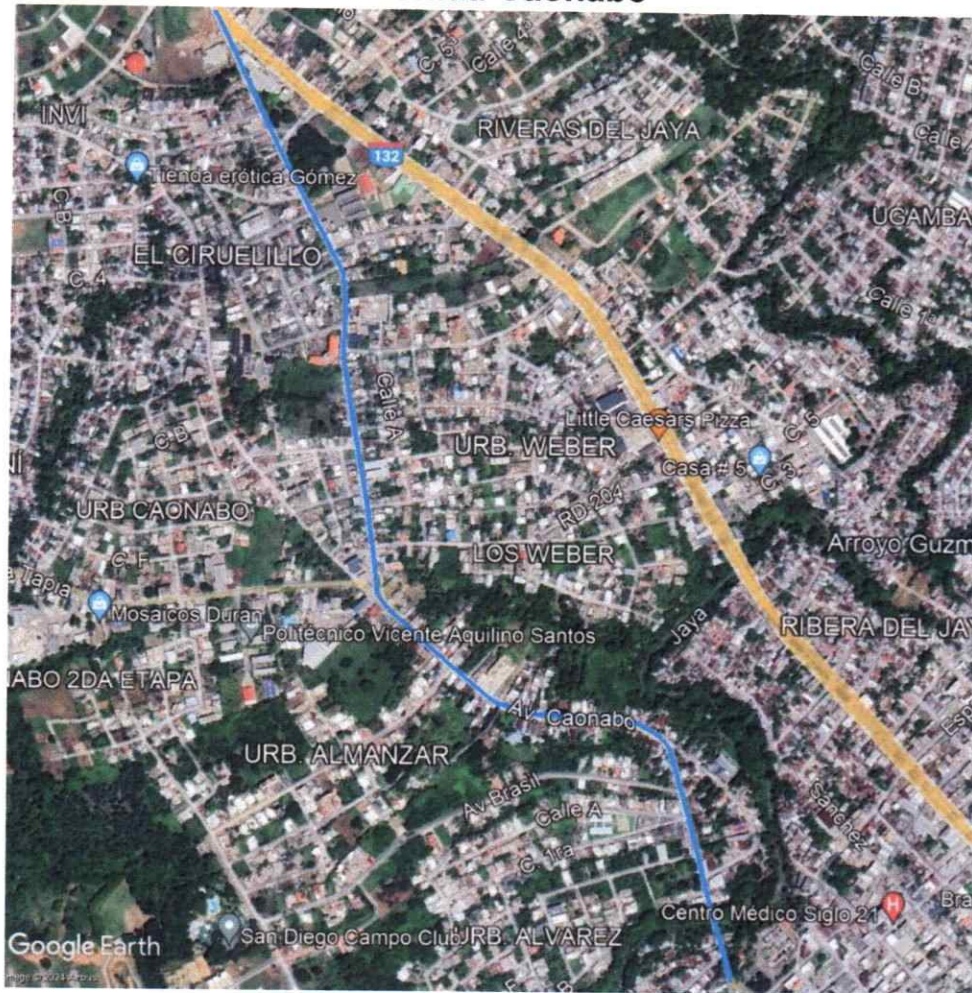
Avenida Caonabo

El estudio se llevó a cabo en la mañana, abarcando todo el perímetro de la avenida. Esta se encuentra sin zafacones, sin embargo, la nueva gestión no seguirá promoviendo colocar zafacones en las avenidas, ya que con la experiencia e innovación se ha descubierto que esto incentiva a la creación de vertederos improvisados.

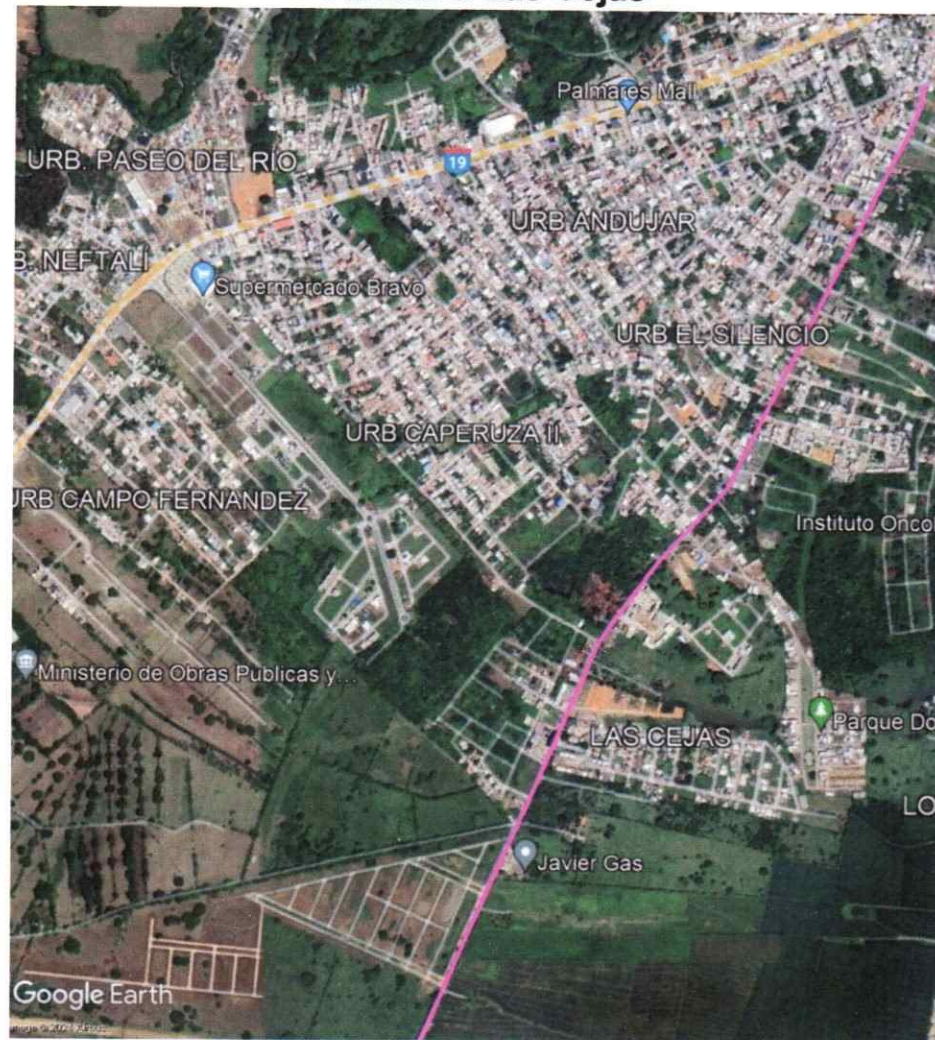
Carretera Las Cejas

El estudio se llevó a cabo en la mañana, abarcando todo el perímetro de la carretera. Esta se encuentra sin zafacones, sin embargo, la nueva gestión no seguirá promoviendo colocar zafacones en las avenidas, ya que con la experiencia e innovación se ha descubierto que esto incentiva a la creación de vertederos improvisados.

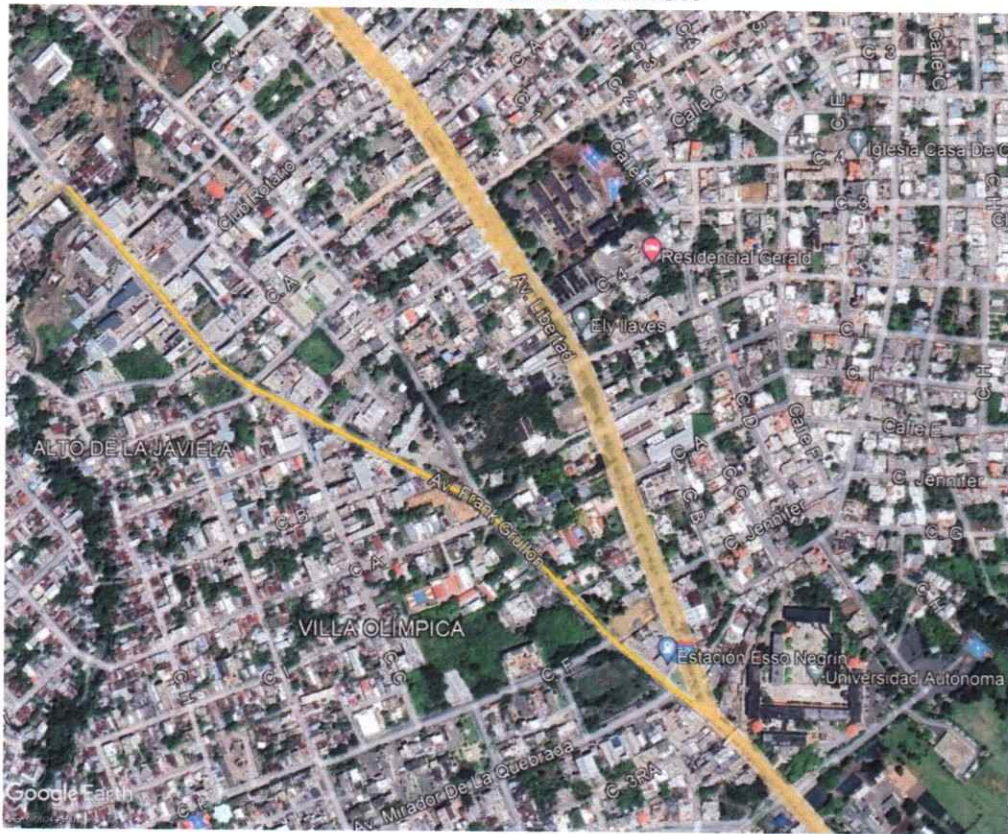
Avenida Frank Grullón

El estudio se llevó a cabo en la mañana, abarcando todo el perímetro de la avenida. Esta se encuentra sin zafacones, sin embargo, la nueva gestión no seguirá promoviendo colocar zafacones en las avenidas, ya que con la experiencia e innovación se ha descubierto que esto incentiva a la creación de vertederos improvisados.

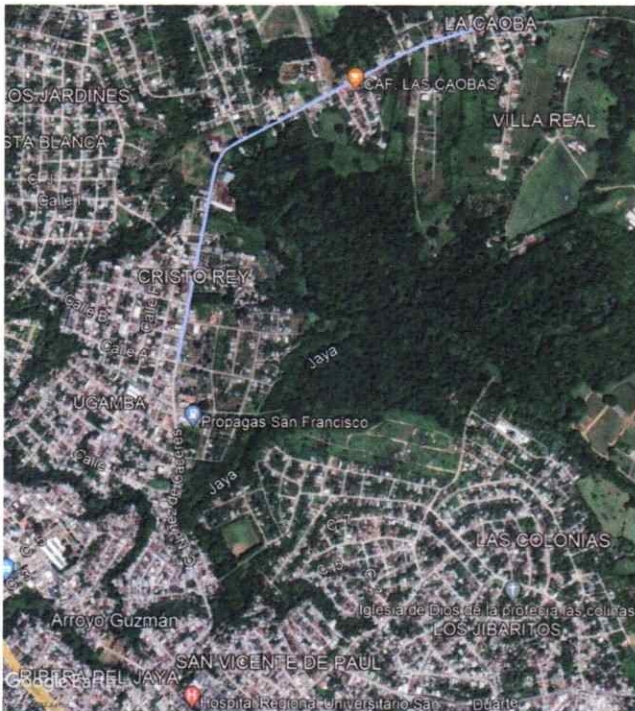
Avenida Hoyo de Jaya

El estudio se llevó a cabo en la mañana, abarcando todo el perímetro de la avenida. Esta se encuentra sin zafacones, sin embargo, la nueva gestión no seguirá promoviendo colocar zafacones en las avenidas, ya que con la experiencia e innovación se ha descubierto que esto incentiva a la creación de vertederos improvisados.

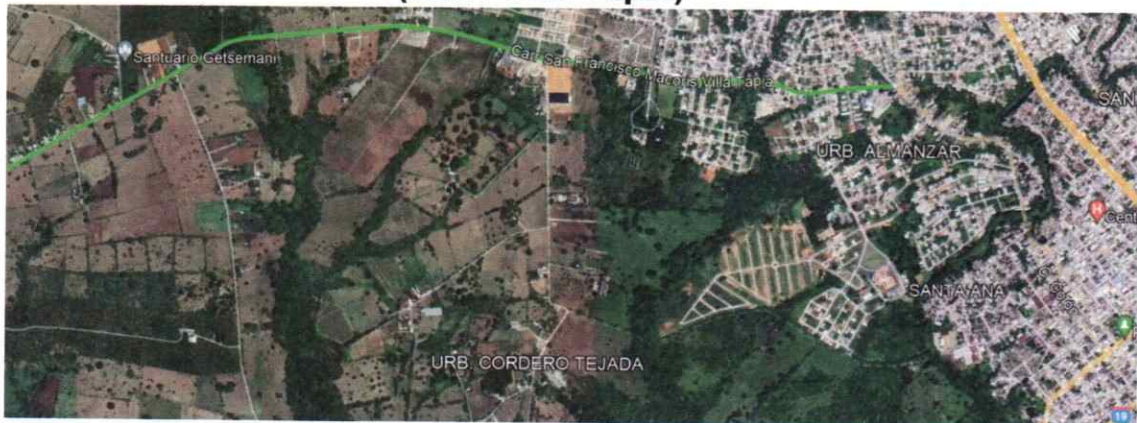
Carretera San Francisco Macorís – Villa Tapia (Carr. Villa Tapia)

El estudio se llevó a cabo en la mañana, abarcando todo el perímetro de la carretera. Esta se encuentra sin zafacones, sin embargo, la nueva gestión no seguirá promoviendo colocar zafacones en las avenidas, ya que con la experiencia e innovación se ha descubierto que esto incentiva a la creación de vertederos improvisados.

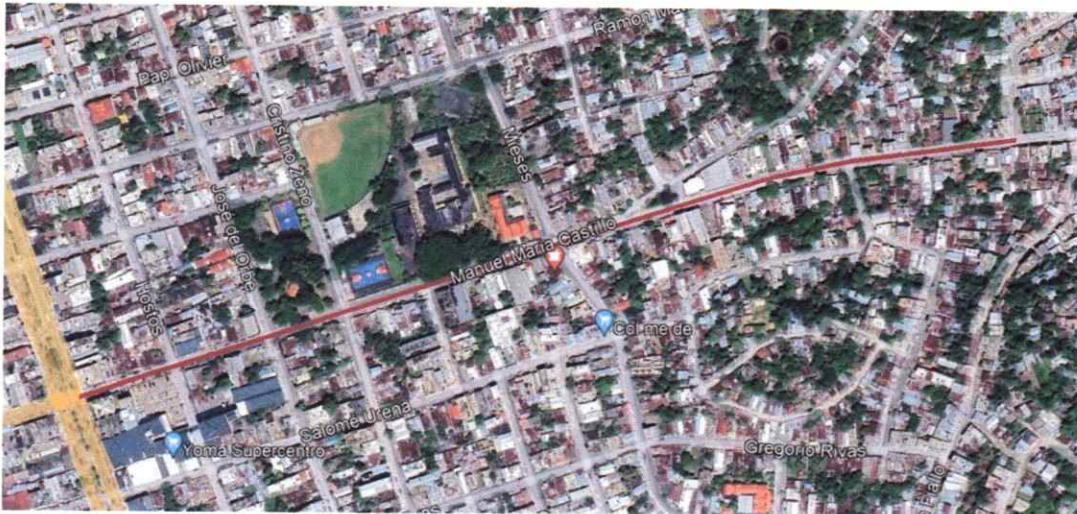
Calle Manuel María Castillo

El estudio se llevó a cabo en la mañana, abarcando todo el perímetro de la calle. Esta se encuentra sin zafacones, sin embargo, la nueva gestión no seguirá promoviendo colocar zafacones, ya que con la experiencia e innovación se ha descubierto que esto incentiva a la creación de vertederos improvisados.

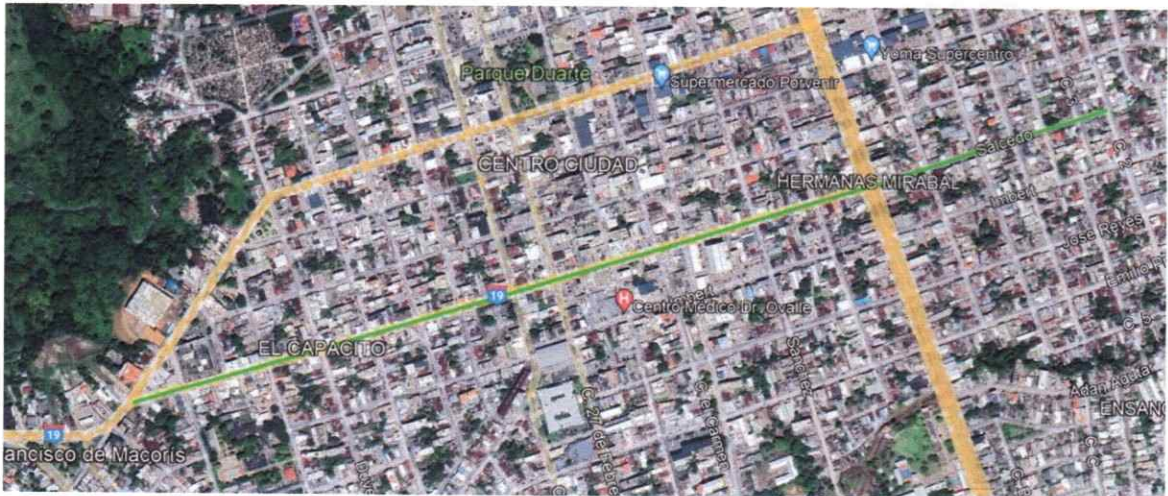
Calle Salcedo

El estudio se llevó a cabo en la mañana, abarcando todo el perímetro de la avenida. Esta se encuentra con 13 zafacones, los cuales no son suficientes para la demanda de la zona. Sin embargo, la nueva gestión no seguirá promoviendo colocar más zafacones, ya que con la experiencia e innovación se ha descubierto que esto incentiva a la creación de vertederos improvisados.

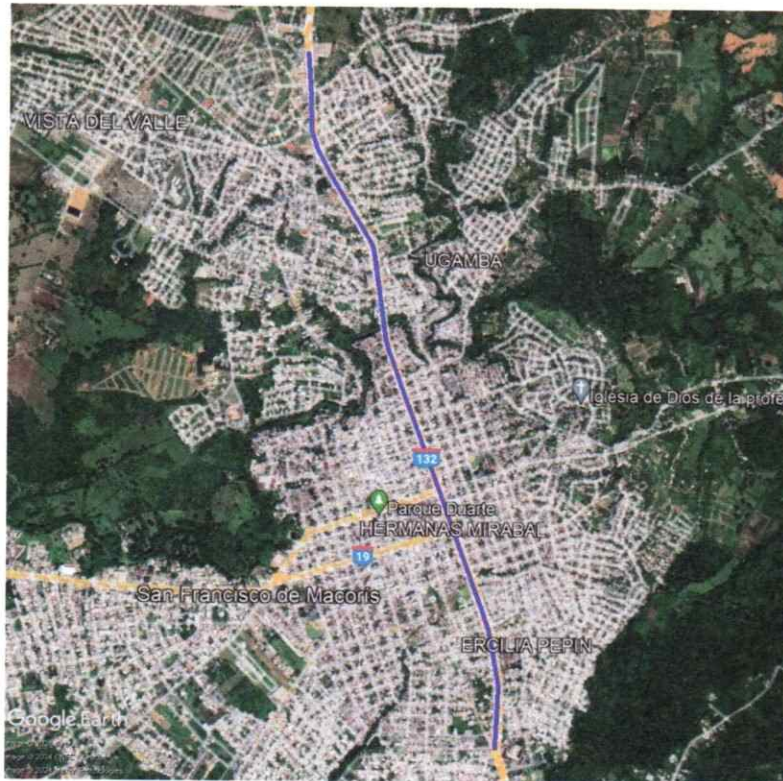
Av. Libertad

El estudio se llevó a cabo en la mañana, abarcando todo el perímetro de la avenida. Esta se encuentra sin zafacones, sin embargo, la nueva gestión no seguirá promoviendo colocar zafacones, ya que con la experiencia e innovación se ha descubierto que esto incentiva a la creación de vertederos improvisados.
