\*Nombre del lugar: **HOSPITAL JOSÉ DE JESÚS JIMENEZ ALMONTE**

**Nombre de la Actividad:** Seguimiento al plan de mantenimiento de equipos e infraestructura 2024

Este informe muestra el seguimiento al Plan de mantenimiento de equipos e infraestructura correspondiente al mes de abril del año 2024.

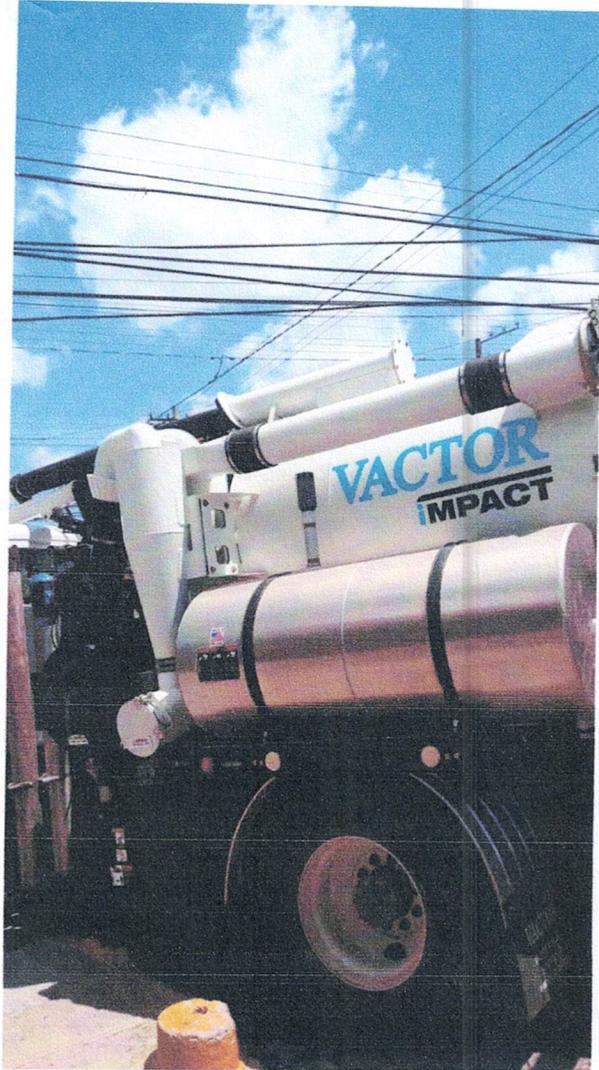
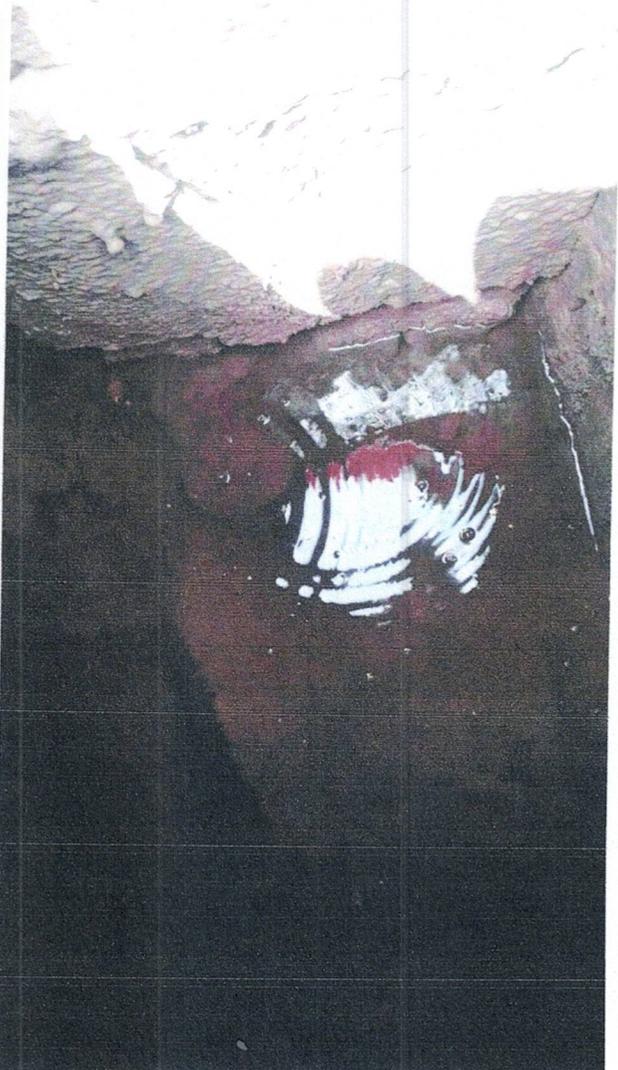
FILTRACIONES E INUNDACION EN EL SOTANO POR INVORNALES Y REGISTROS DE LA CALLE OBSTRUIDOS. NOS HEMOS COMUNICADO CON CORAASAN PARA LA REVISION DL PROBLEMA, HAN VENIDO CON EL CAMNION A SUCCIONAR LOS INVORNALES DE LA CELLE PERO VUELVE A LLENARSE Y ESTA INUNUNDADO AREAS DEL SOTANOS, COMO EL CUARTO ELECTRICOS, EPIDEMIOLOGIA, PASILLO DE ARCHIVO. 05/04/2024  
CORAASAN DICE QUE EL PROBLEMA ES DE OBRAS PUBLICAS, PERO E AGUA QUE INUNDA EL HOSPITAL ES LIMPIA.

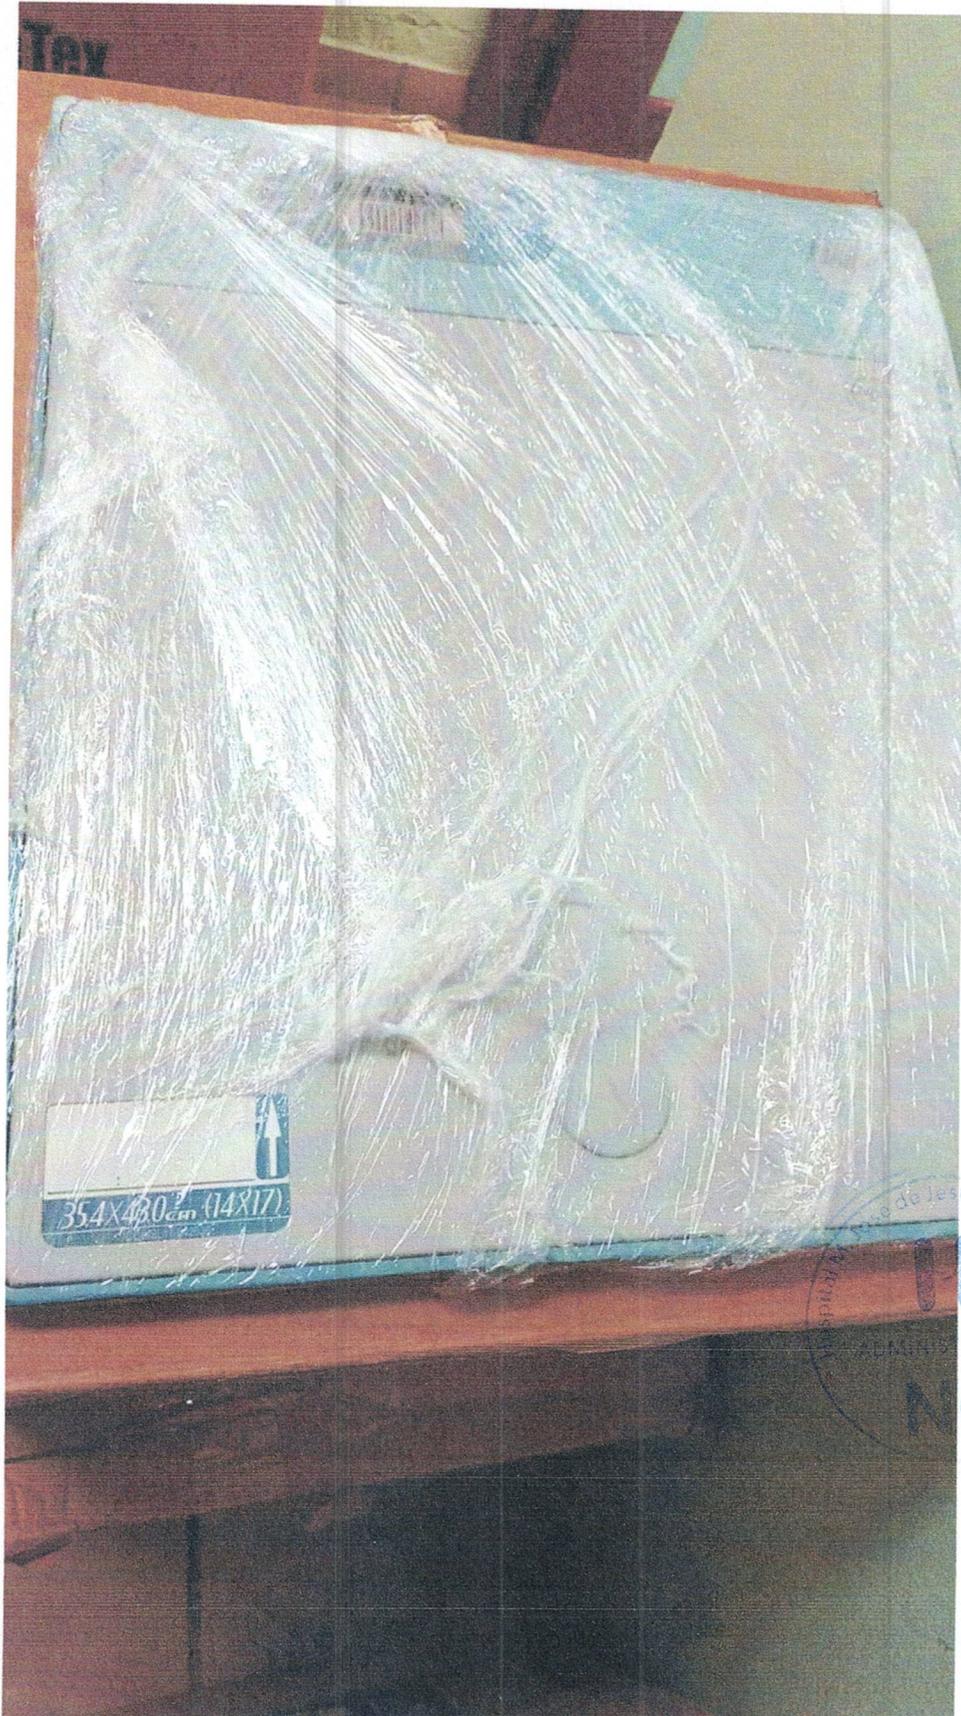
CHASE 05/04/2024

REEMPLAZO DE CHASE 14X17 DEL CR DE RAYOS X QUE SE DAÑO DEPARTAMENTO DE RAYOS X

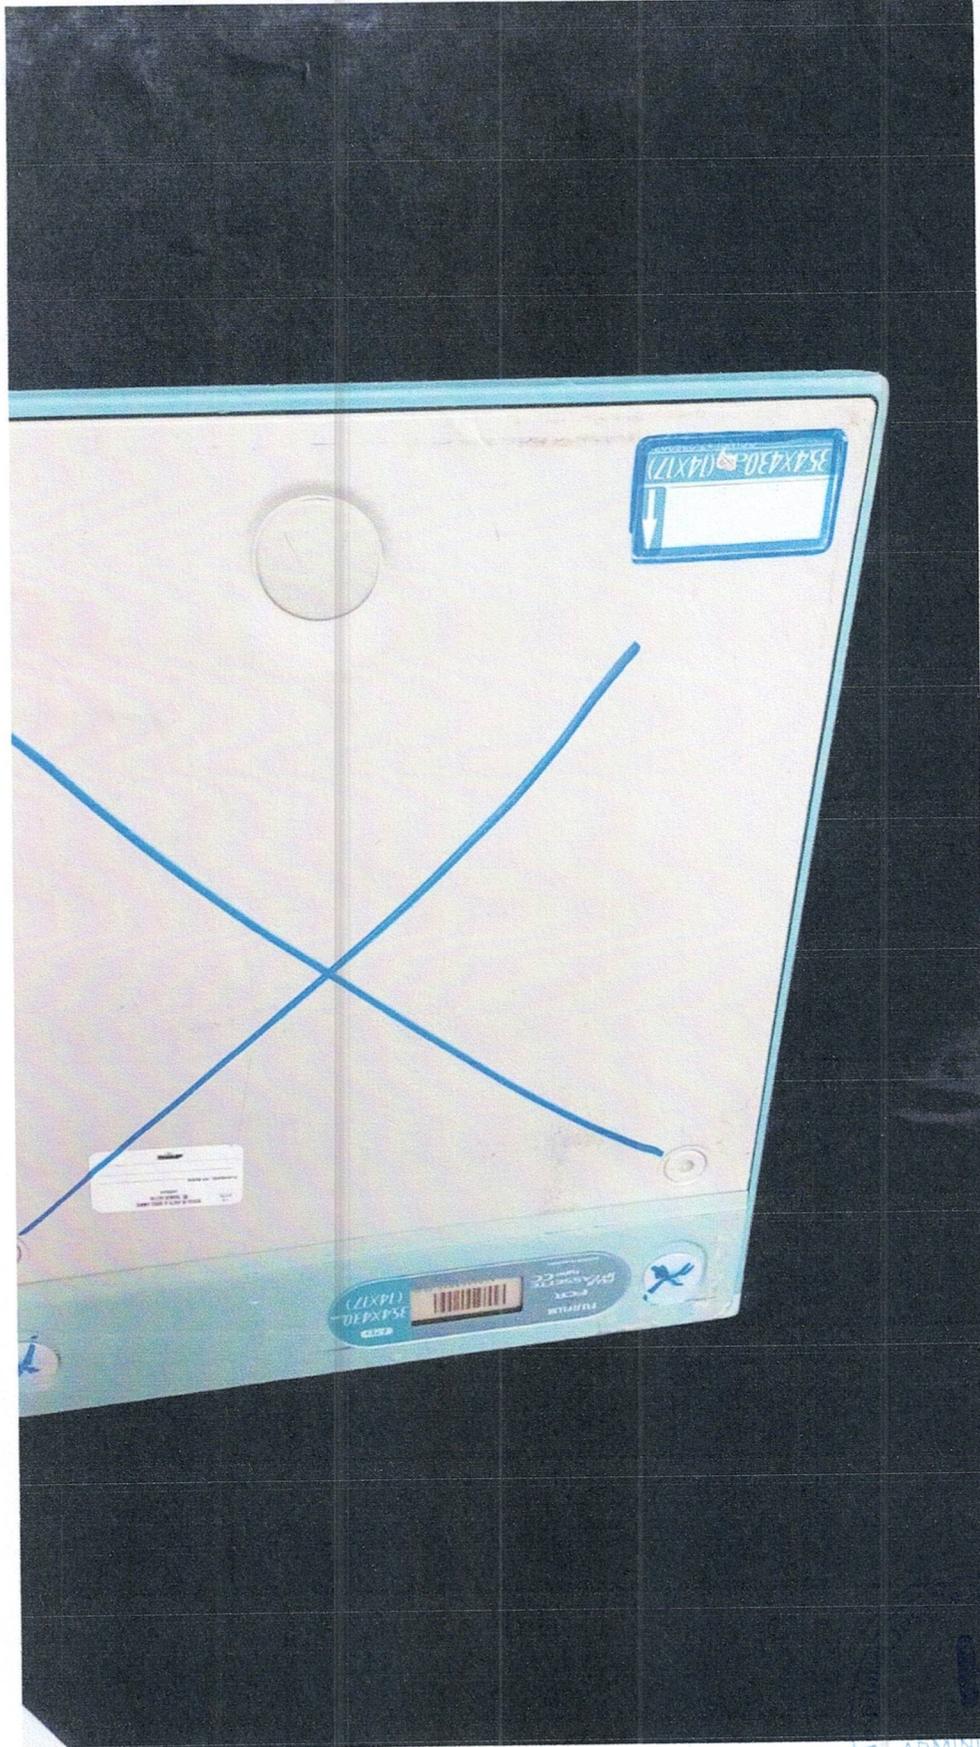
Es Recomendable Cambiar el Chasis porque la Lamina Este muy Degastada y puede atrabar el Equipo y Dañar Rodamientos.

CHASE DAÑADO

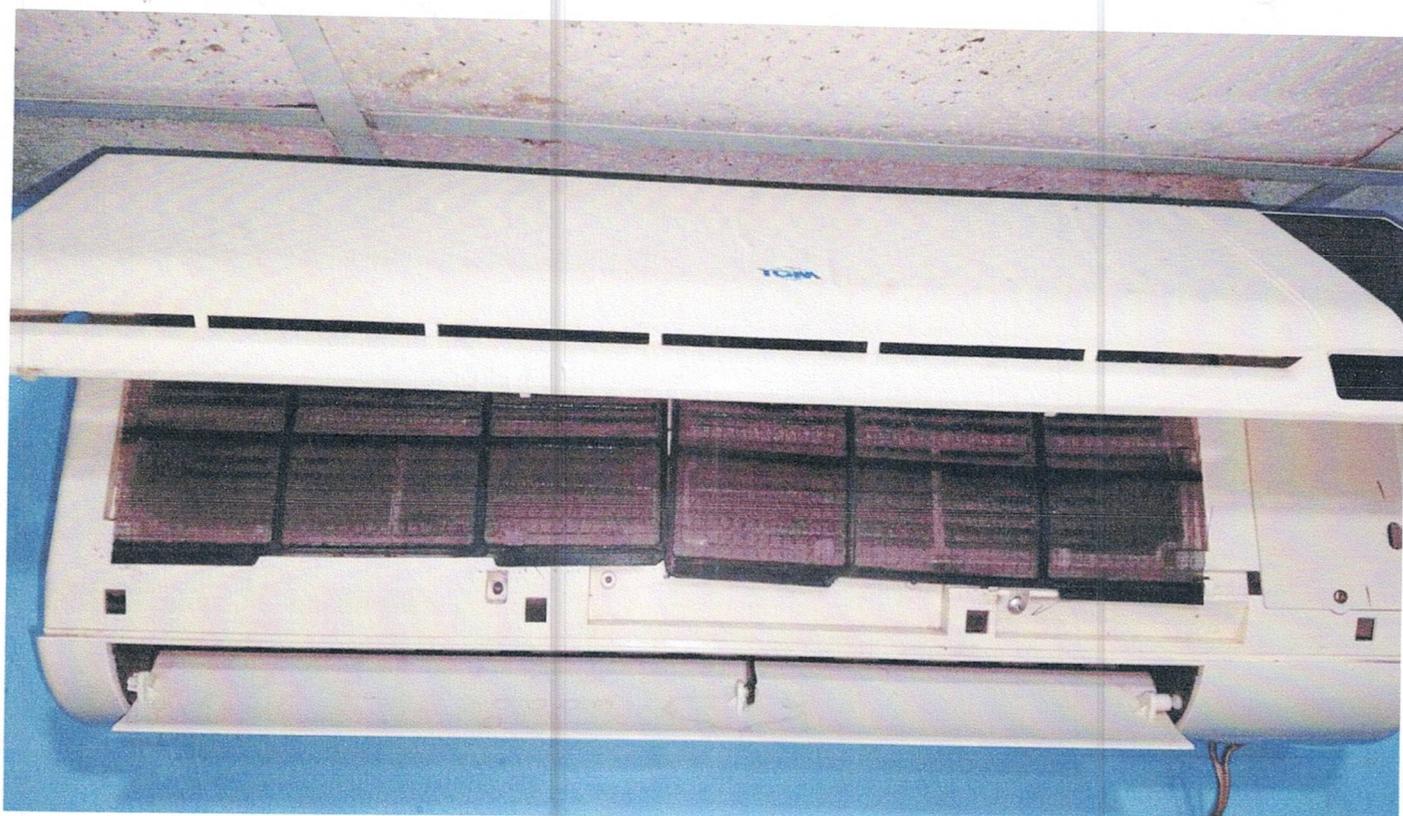
MANTENIMIENTO PREVENTIVO RAYOS X OFICINA: REVISIÓN Y LIMPIEZA DE FILTROS 17/04/2024

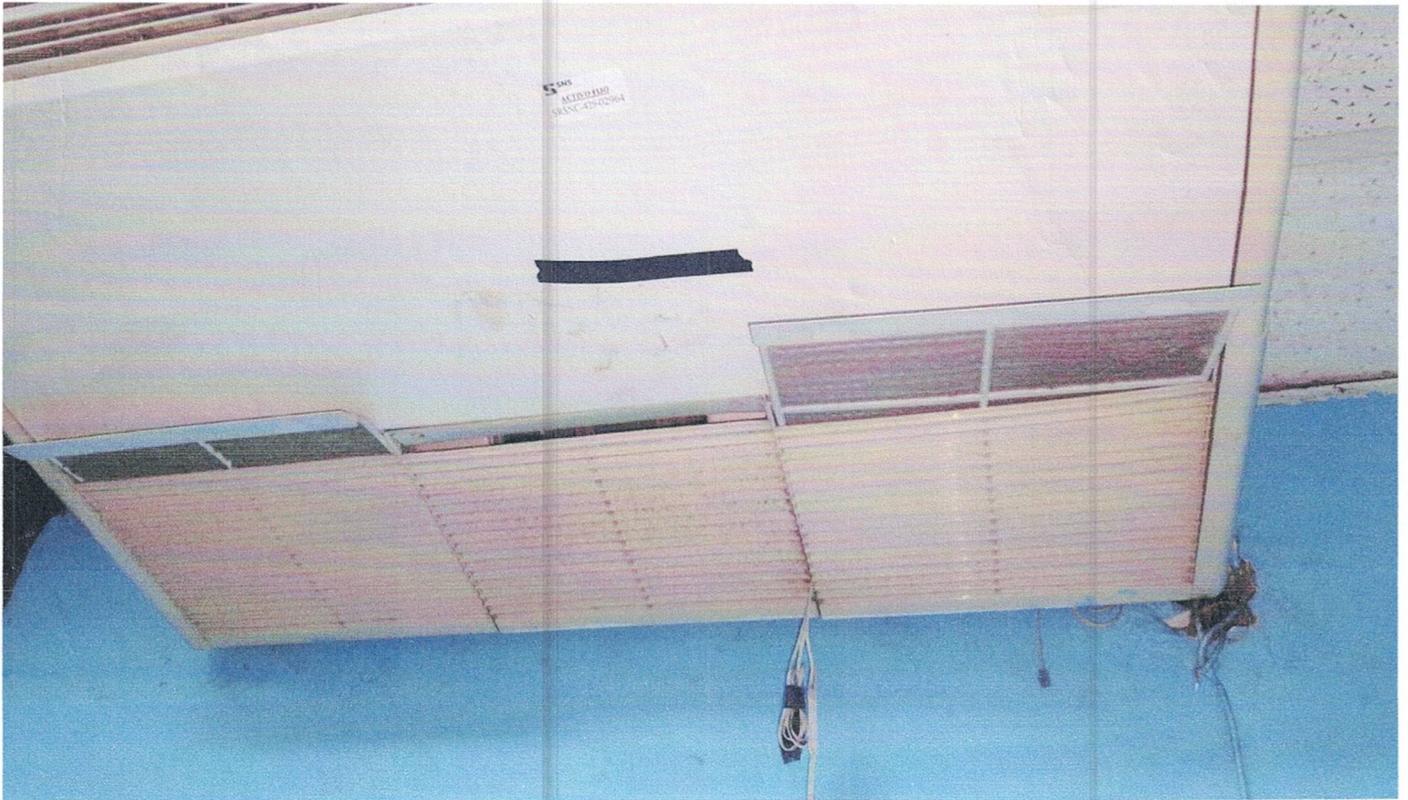
MANTENIMIENTO PREVENTIVO ATENCION AL USUARIO: REVISION Y LIMPIEZA DE FILTROS 17/04/2024

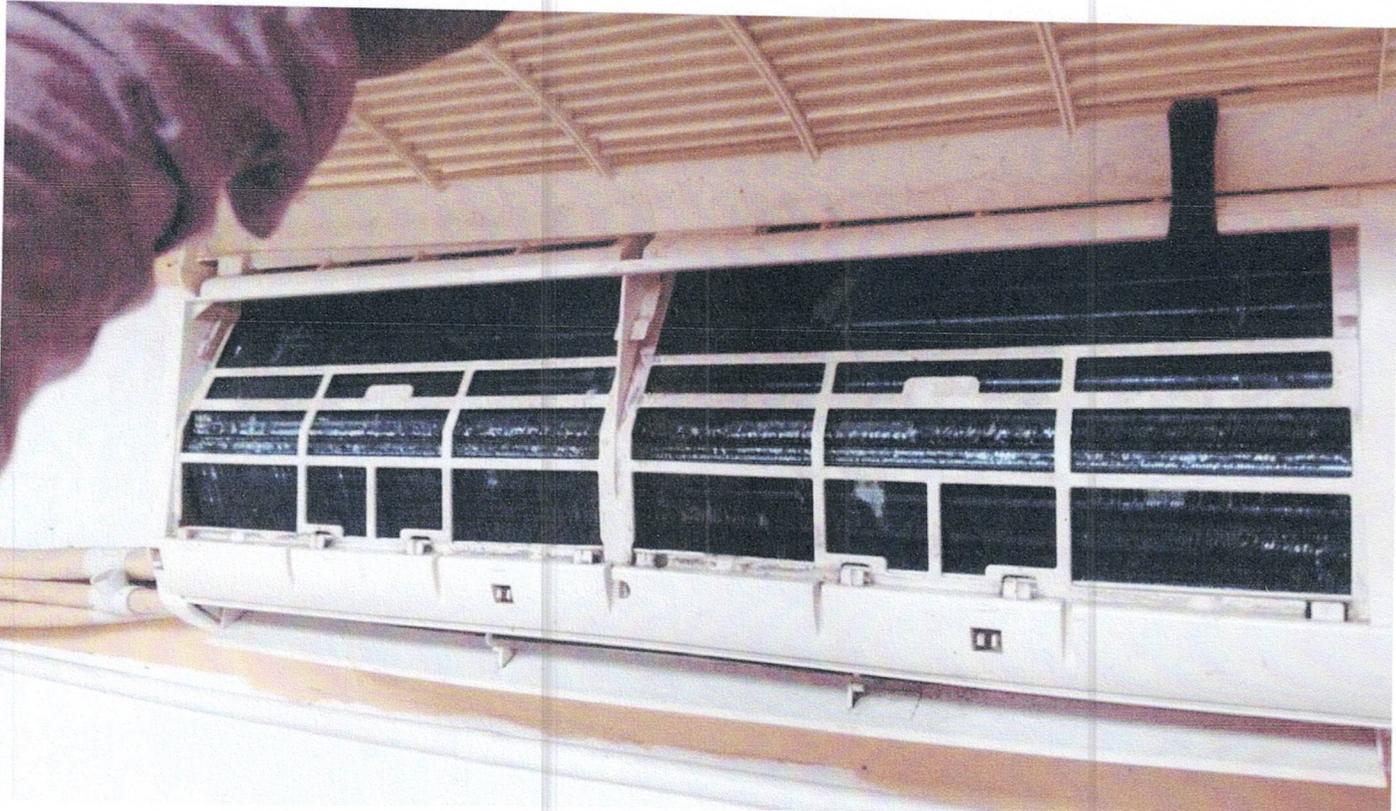
MANTENIMIENTO PREVENTIVO FACTURACIÓN SOTANO: REVISIÓN Y LIMPIEZA DE FILTROS 17/04/2024

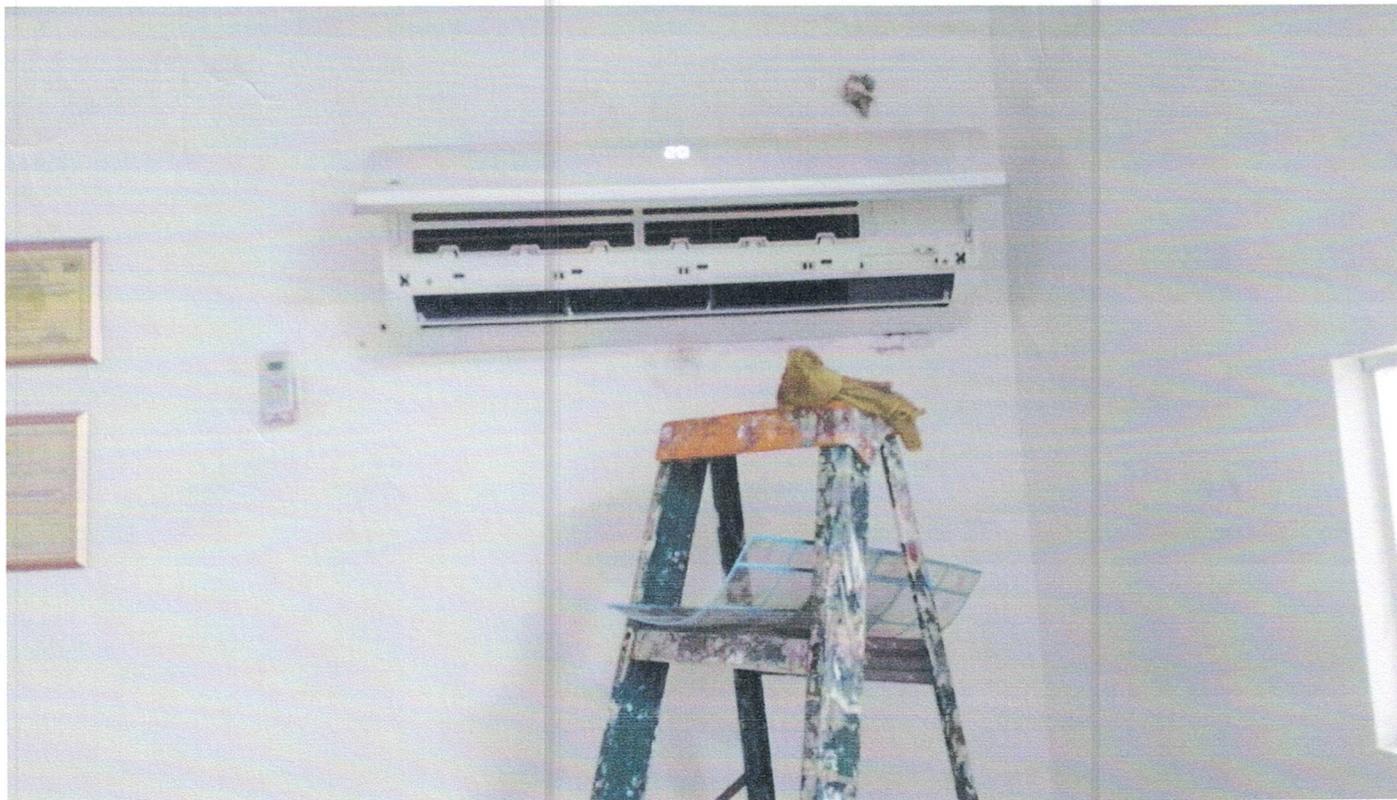
MANTENIMIENTO PREVENTIVO RAYOS X: REVISION Y LIMPIEZA DE FILTROS 17/04/2024

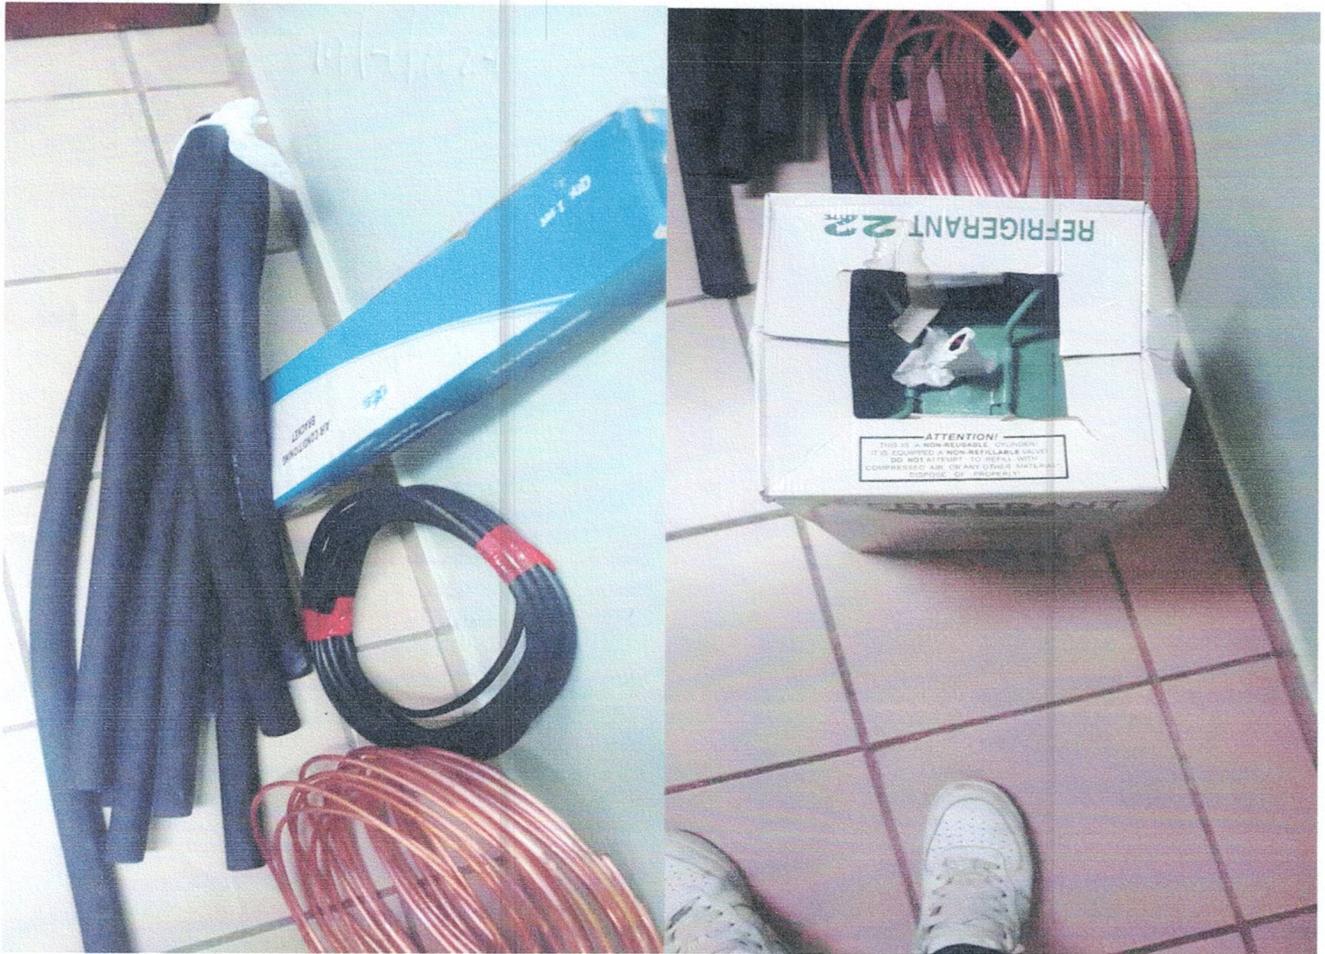
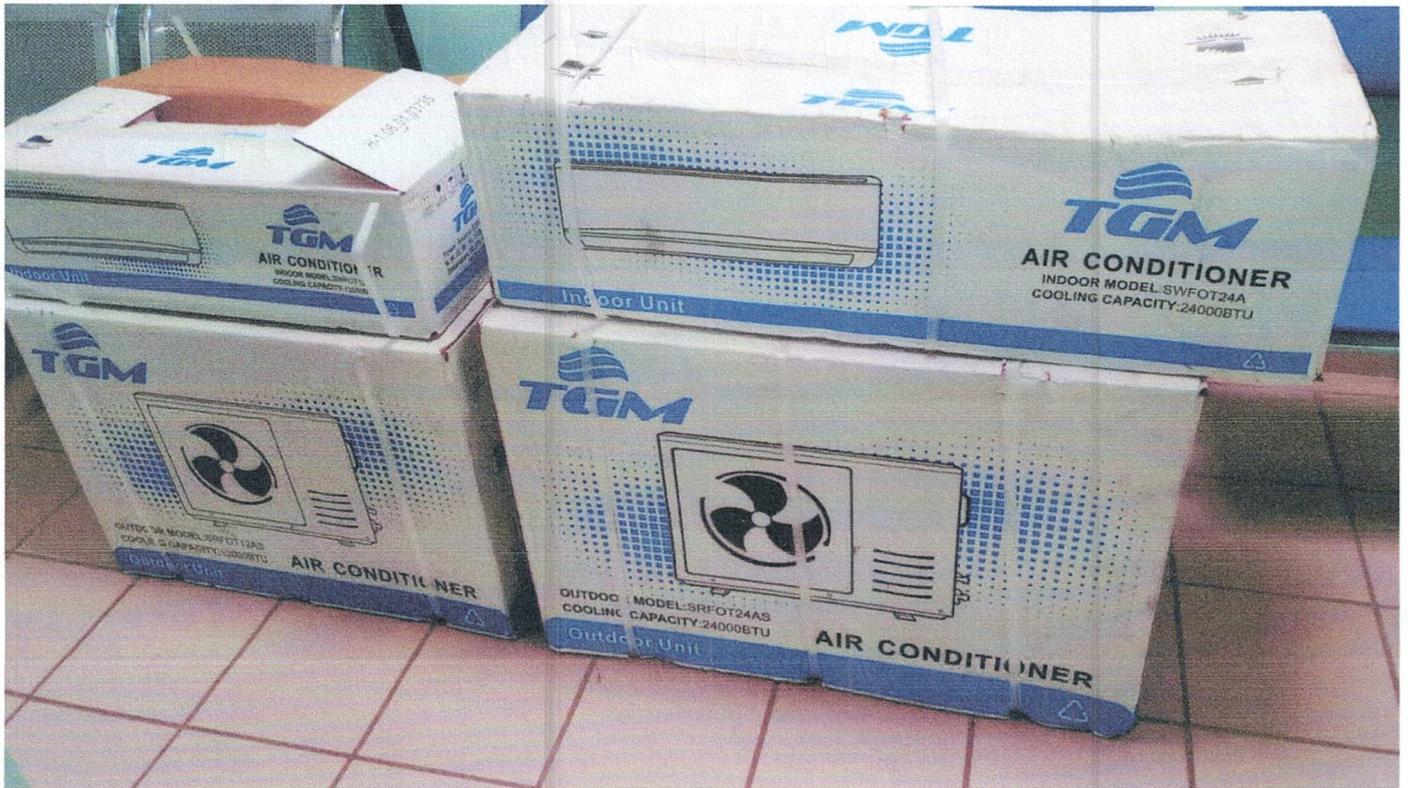
Desinstalación e instalación. Se desinstalo aire dañado e instaló aire Split +6 al de 24 BTU nuevo, y se cambio el cableado, cargo de refrigerant

INSTALACION DE AIRE ACONDICIONADO EN ESTACION DE ENFERMERIA SPLIT DE 12 BTU 19/04/2024 Y ALMACEN DE FARMACIA DEL 4TO NIVEL DE 24 BTU

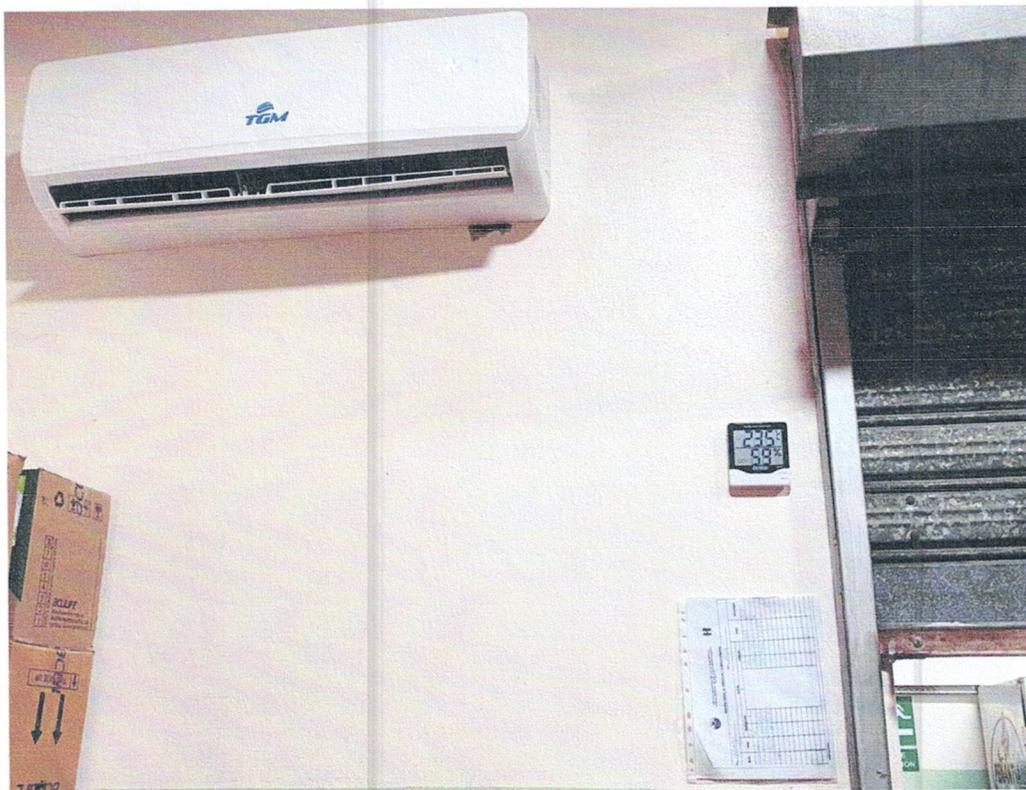
Se instaló en aire split forma normal  
número de 24 Rtu. para cumplir con los  
estándares de calidad en almacenamiento

INSTALACIÓN DEL AIRE ALMACEN FARMACIA 23/04/2024

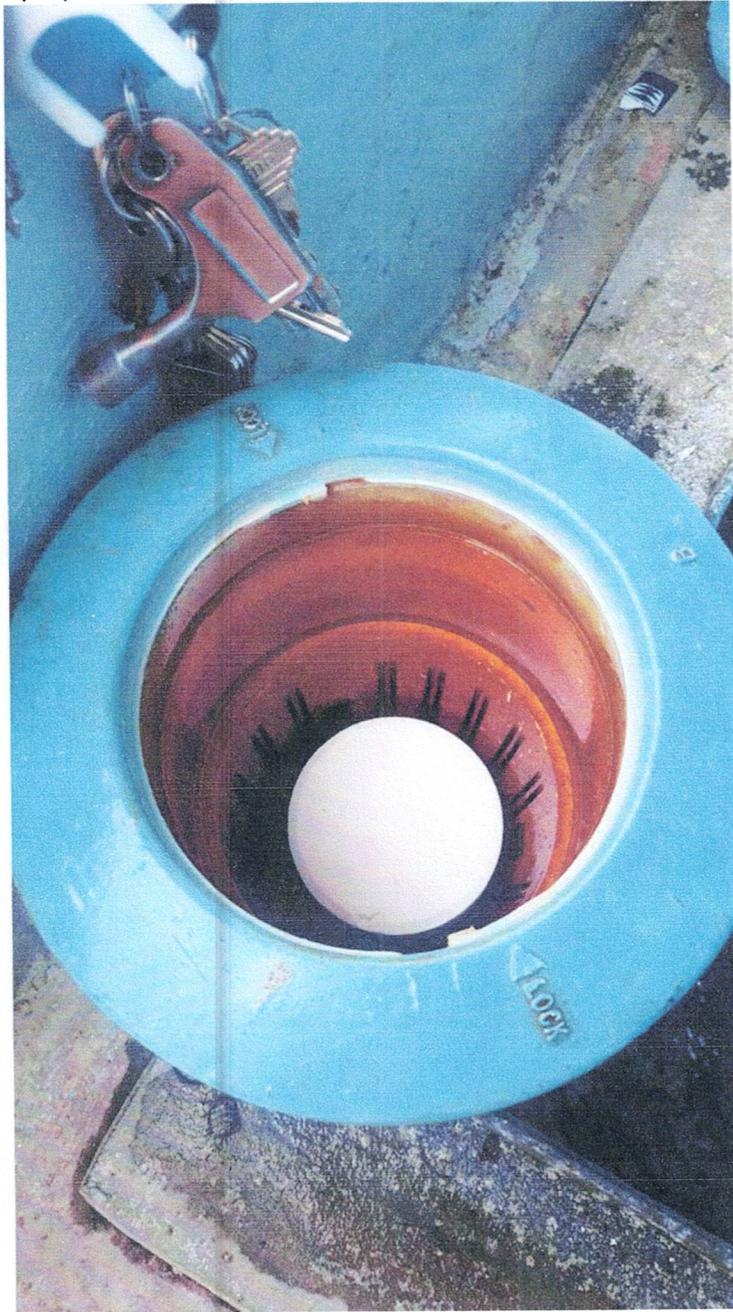
24/04/2024 DOSIFICACION DE CLORO A LA CISTERNA DE AGUA

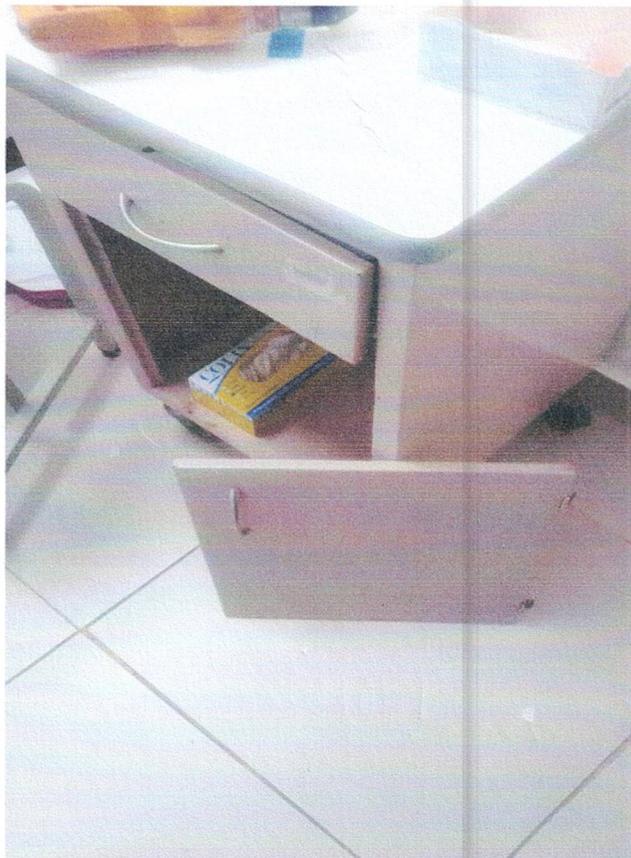
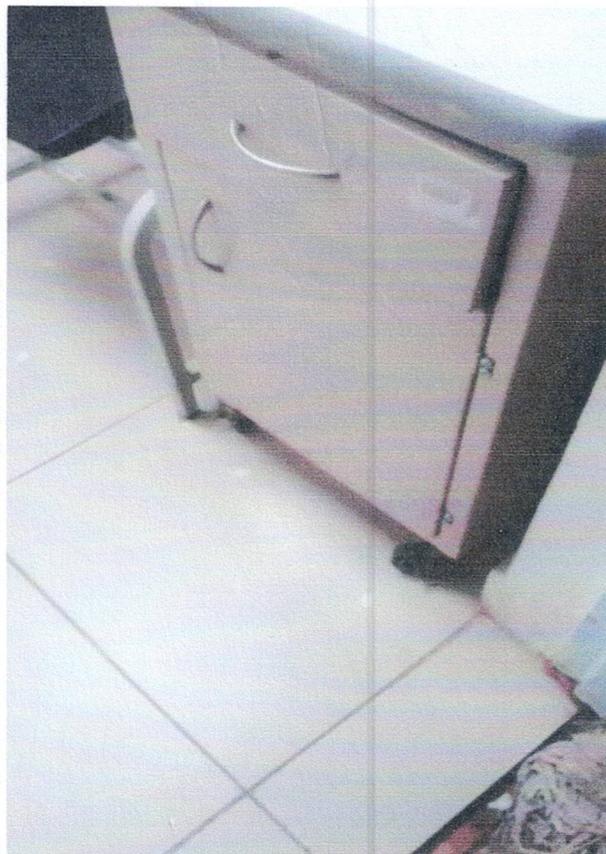
INTERNAMIENTO: REPARACION DE PUERTA A MESA DE NOCHE, DESPEGADA 24/04/2024

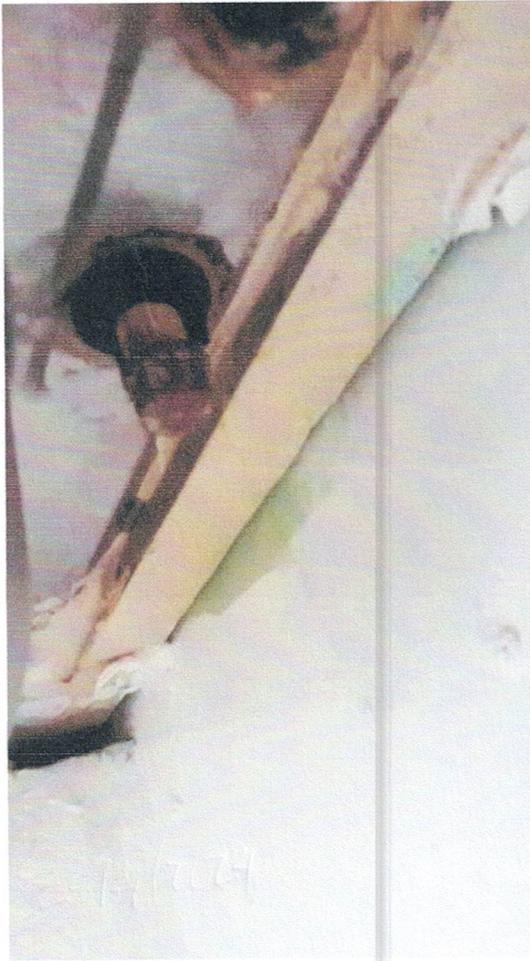
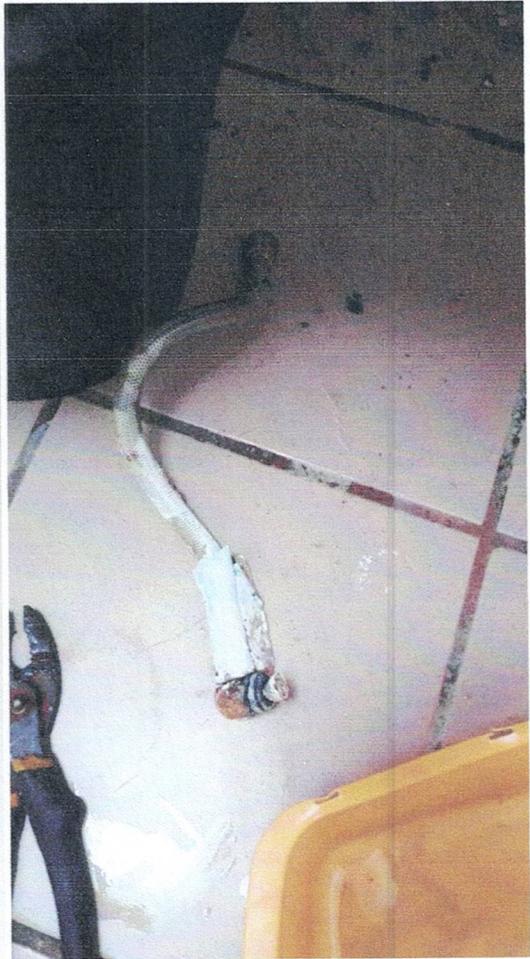
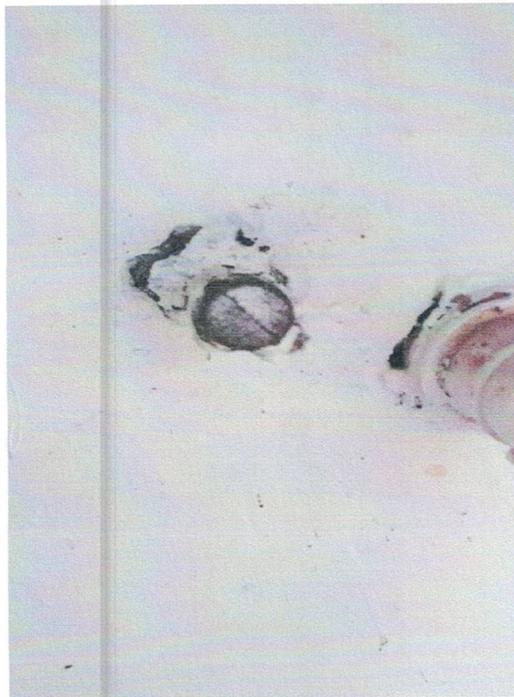
SUSTITUCIÓN DE MANGUERA EN FREGADERO DE ESTERILIZACIÓN DE CIRUGIA 25/04/2024

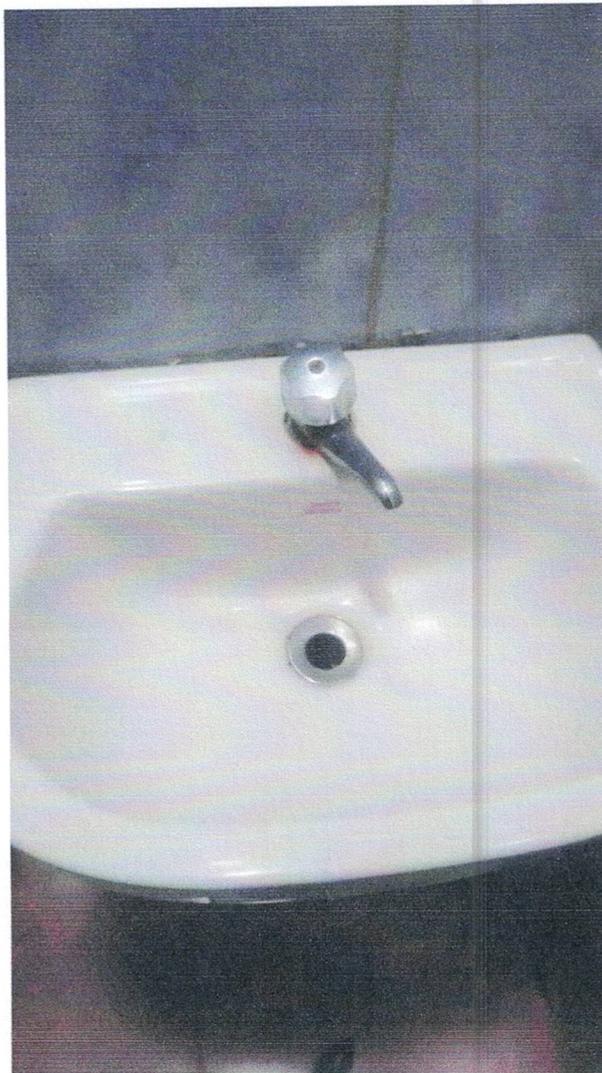
ANTES

25/04/2024 SUSTITUCION DE GRIFO (LLAVE) A LAVAMANOS BAÑOS AREA DE LOS MEDICOS

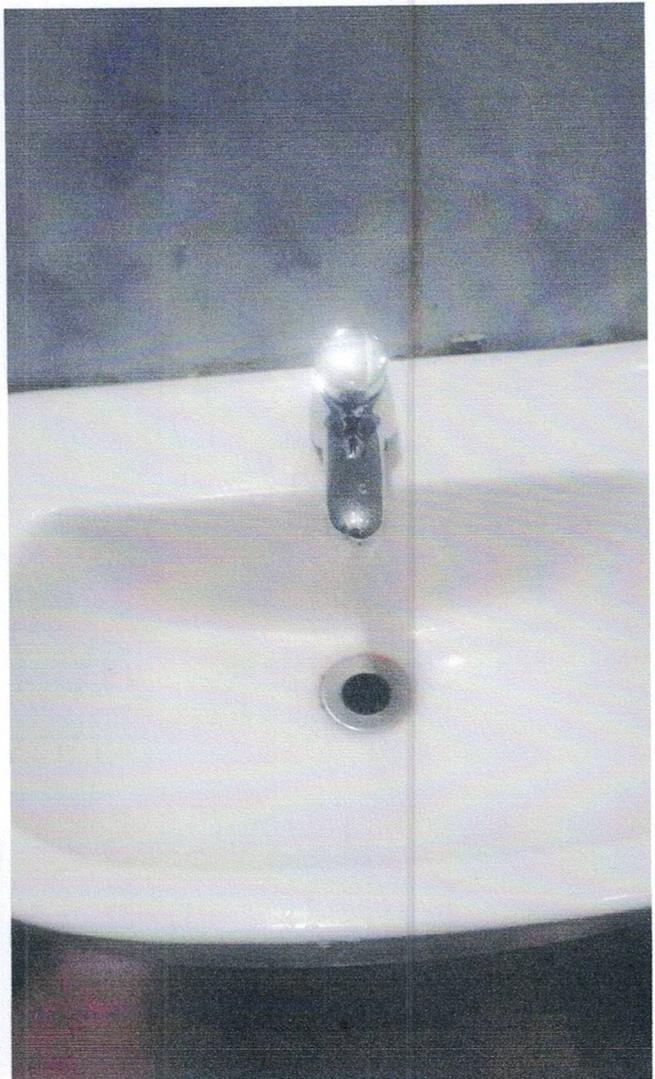
DESPUES (LLAVE NUEVA)
