FECHA: 30 de Abril, 2024

***Nombre del lugar:** Hospital Regional Ing. Luis L. Bogaert

Nombre de la Actividad: Informe de Mejoras a la Infraestructura

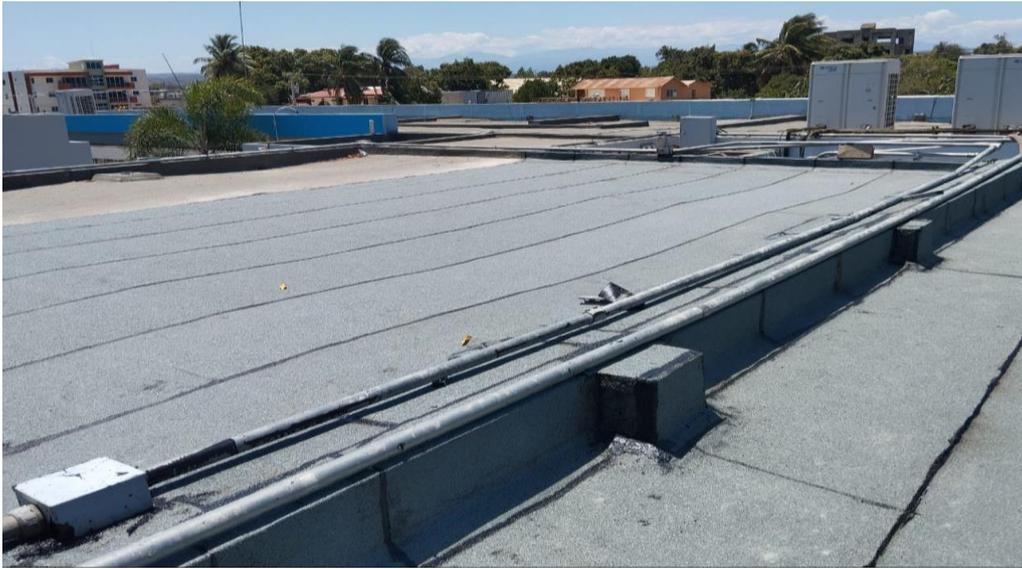
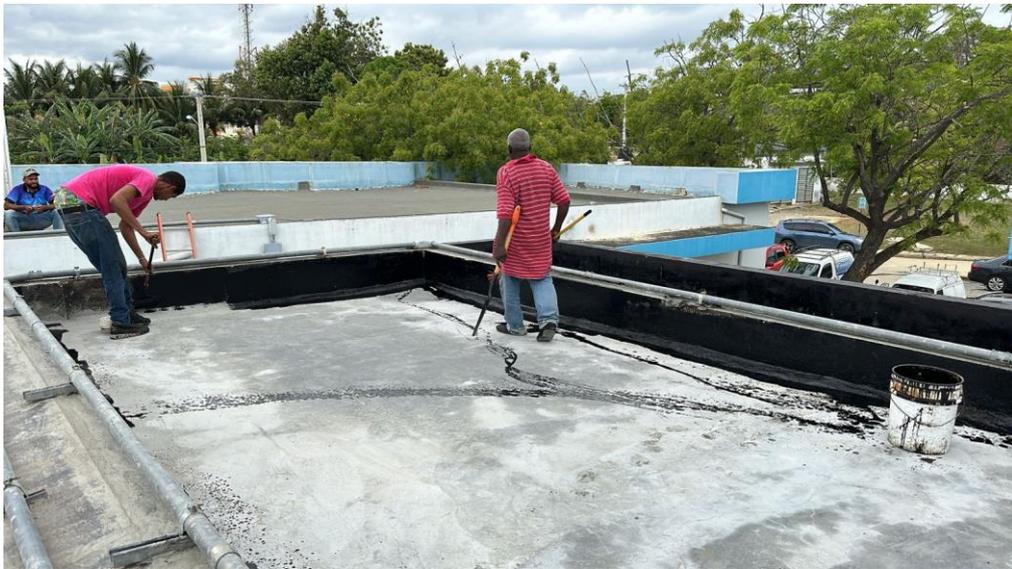
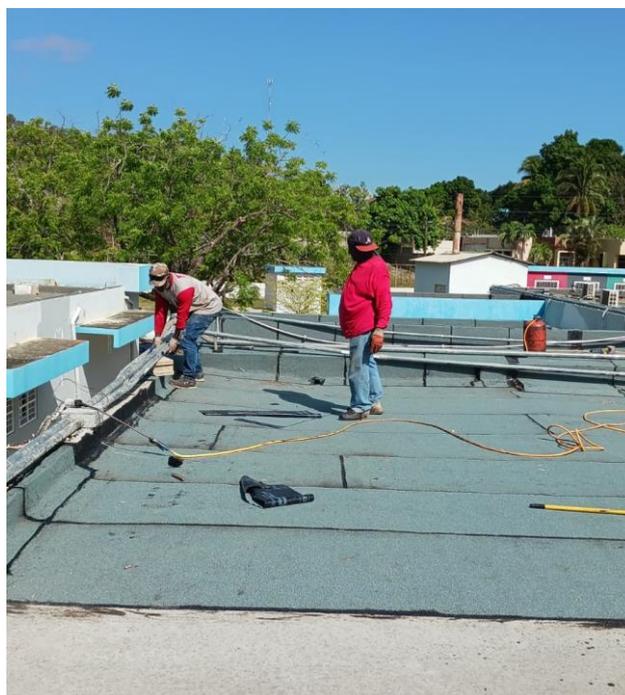
1. Reparación de las filtraciones del techo en el área de Imágenes

Se realizó el reemplazo completo de las lonas asfálticas en el área de imágenes. Este trabajo fue llevado a cabo como parte de un programa de mantenimiento preventivo para garantizar la durabilidad y funcionalidad de las instalaciones. Las lonas asfálticas anteriores fueron retiradas y reemplazadas con nuevas, asegurando una mayor resistencia a la intemperie y una protección efectiva contra filtraciones.

Se identificaron y corrigieron diversas filtraciones en varias áreas de nuestras instalaciones. Estas filtraciones fueron abordadas de manera oportuna para prevenir cualquier daño adicional a la infraestructura o a los

equipos dentro de los espacios afectados. Se aplicaron soluciones adecuadas para detener el flujo de agua y se realizaron las reparaciones necesarias para restaurar la integridad del área afectada.

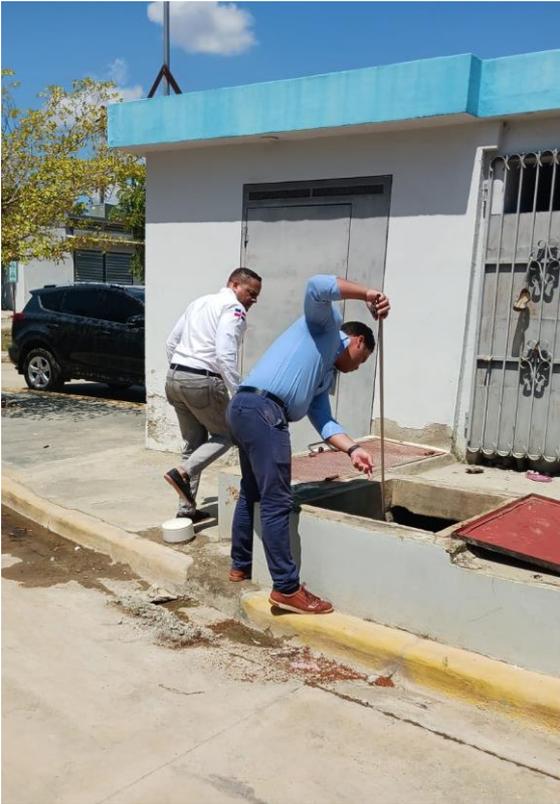
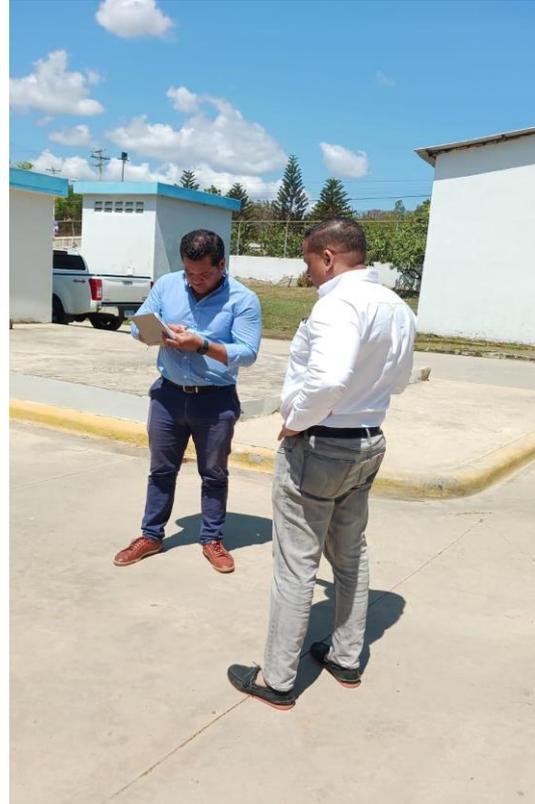
2. Reparación de la cisterna secundaria

Para finales del mes, hemos priorizado la reparación de la cisterna secundaria de la cual disponemos en el centro debido a daños estructurales, donde fueron reparadas las grietas, se sustituyeron las partes dañadas y se reforzó la estructura.

Antes de proceder con la aplicación de los productos pertinentes, se realizó una limpieza profunda de la cisterna para eliminar suciedad, residuos, moho, algas u otros contaminantes que puedan afectar la adhesión y la eficacia de los materiales de reparación.

Más adelante se realizó la impermeabilización de la cisterna, un paso fundamental en el proceso de reparación. Este proceso consistió en aplicar un revestimiento especializado que sella todas las superficies internas de la cisterna, evitando así filtraciones de agua. Este revestimiento puede ser de varios tipos, como membranas impermeabilizantes, pinturas impermeabilizantes o revestimientos epoxi, en este caso se utilizó pintura impermeabilizante.

Finalmente se reemplazaron las puertas metálicas instaladas en la parte superficial de la cisterna con la finalidad de garantizar la protección del agua estancada ante la penetración de partículas del exterior por deterioro de las que estaban instaladas anteriormente, las cuales se encontraban un tanto destantaladas. Esta reparación se llevó un período de 7 días.

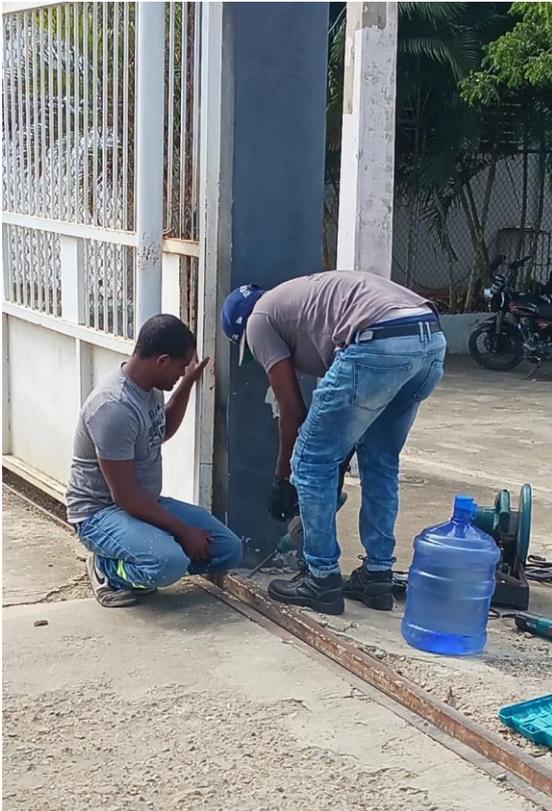
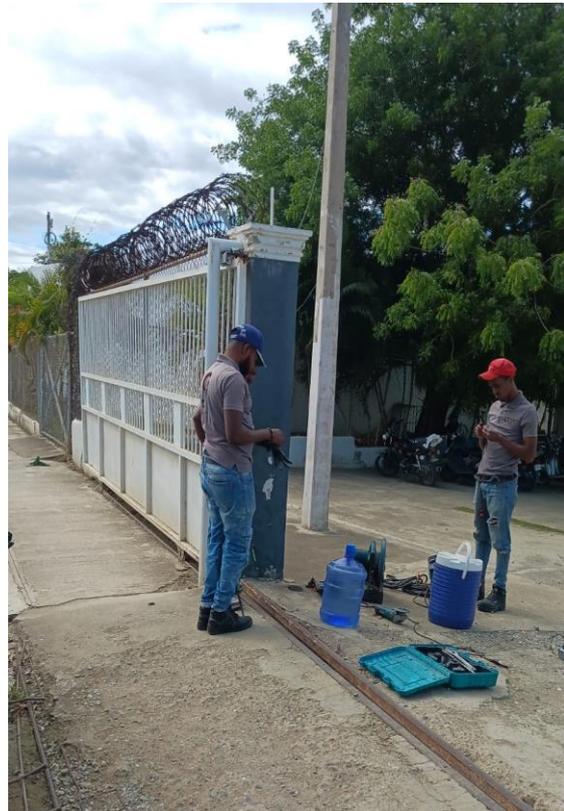
3. Reparación de Portones de Acceso Vehicular

En esta intervención se realizó la reparación de dos puertas: Puerta de Acceso Vehicular en el Área del SAI, Puerta de Acceso Vehicular próximo a la Farmacia del Pueblo. Con estas reparaciones facilitaremos el acceso viable de los vehículos del personal que labora en el centro, el fácil acceso de los camiones que van a descargar pedidos de insumos para el hospital y cualquier otro tipo de mobiliarios y a su vez fortalecemos la seguridad del centro con su correcto funcionamiento.

Los trabajos realizamos fueron los siguientes: Cambio de angulares, cambio de roldanas, cambio de olivas, reparación de estructura en perfiles y cambio de los mismos defectuosos, elevación de puerta del SAI, demolición de concreto (SAI) y vaciado en área de puertas.

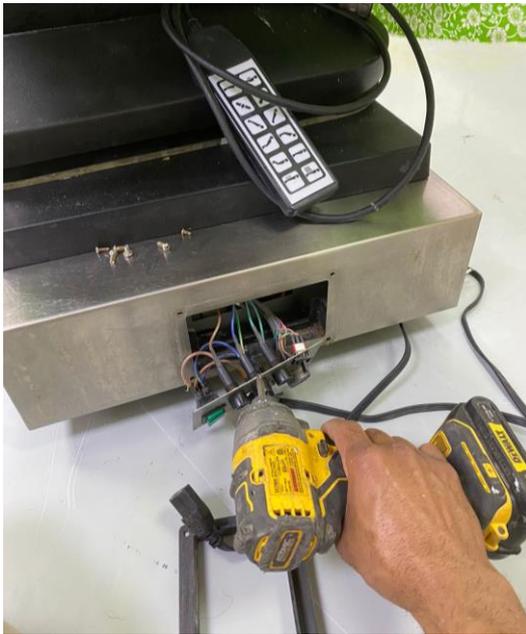
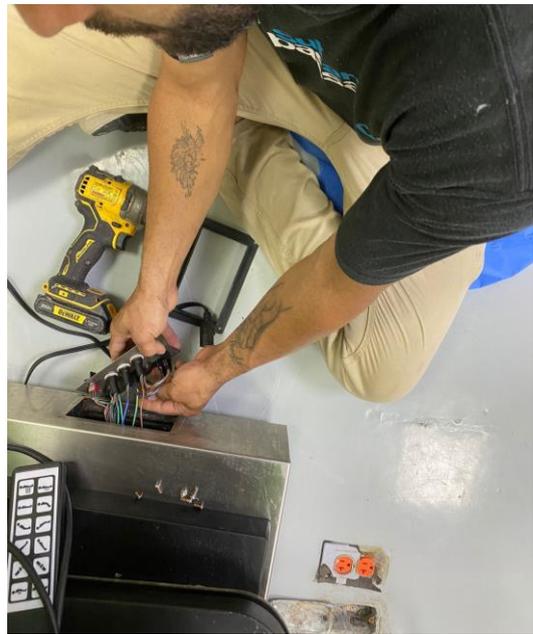
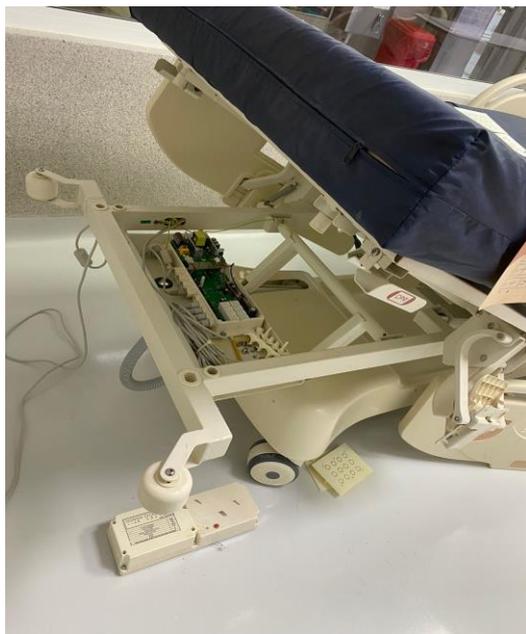
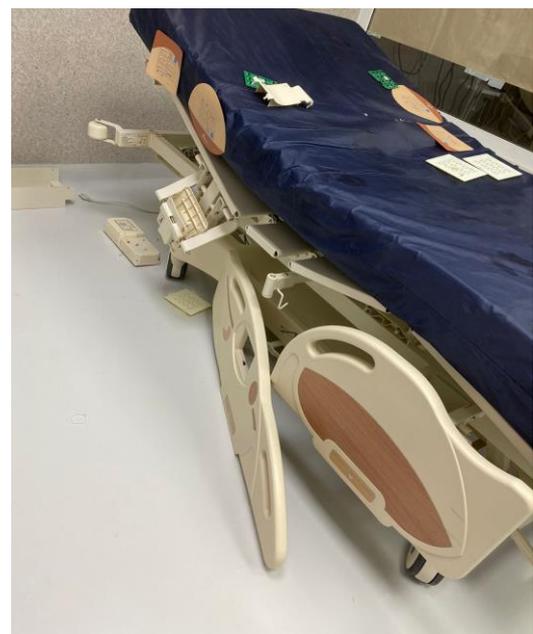
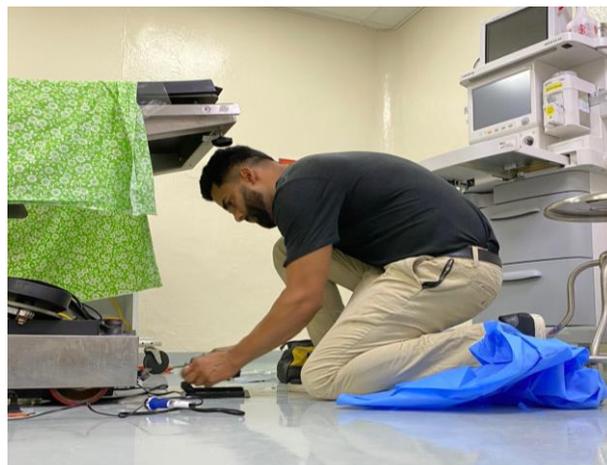
Mantenimiento de Camas Hospitalarias

Áreas intervenidas: UCI y Cirugía

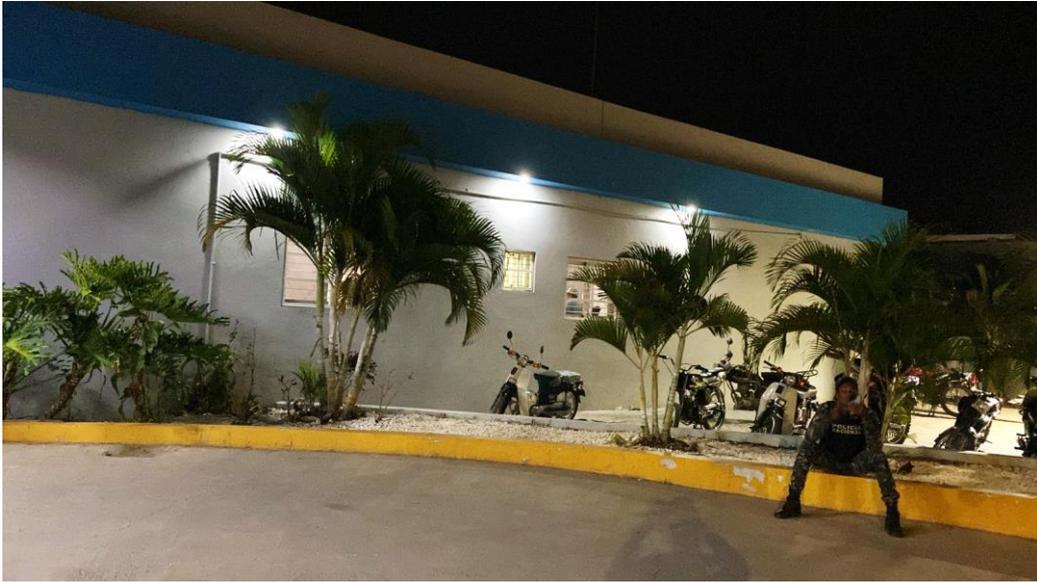
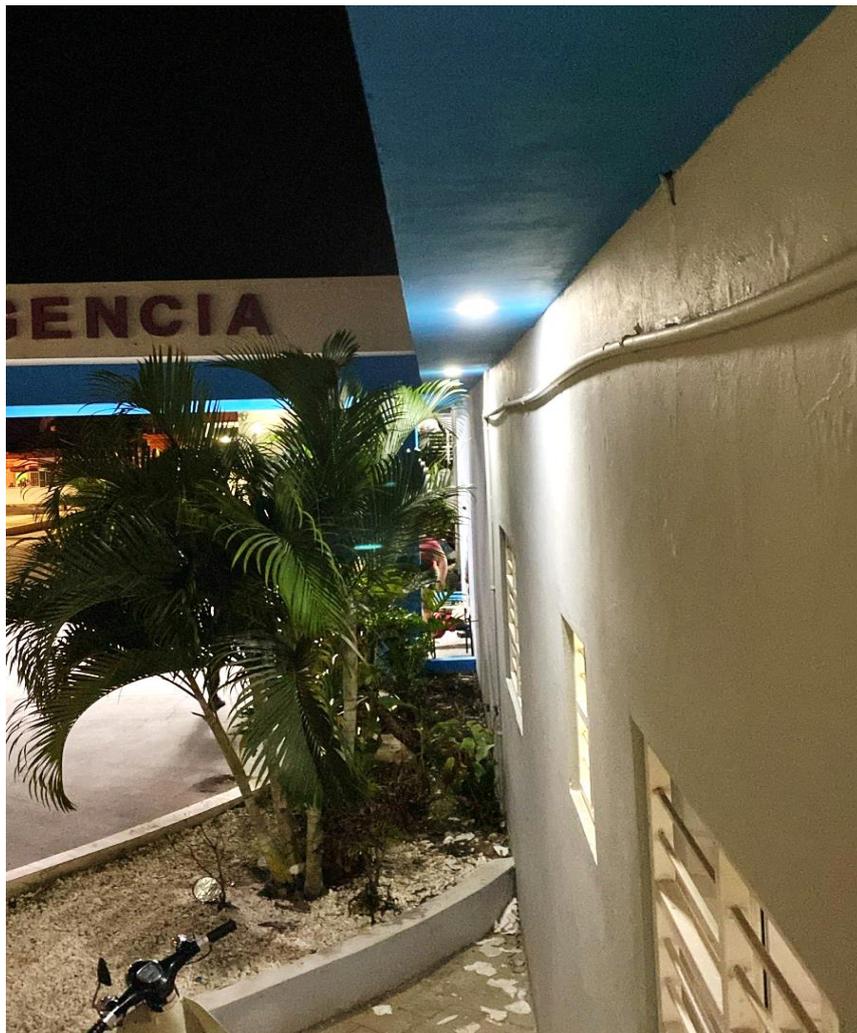
Instalación de Luminarias para el Exterior

Área intervenida: Parqueo de motores
