Reporte Termográfico.

**Inspección termográfica de una seccionadora de 15 kV después del
Mantenimiento.**

**Instituto Nacional del Cáncer Rosa Emilia Sánchez Pérez de Tavarez
(INCART).**

Inspección termográfica de una seccionadora de 15 kV

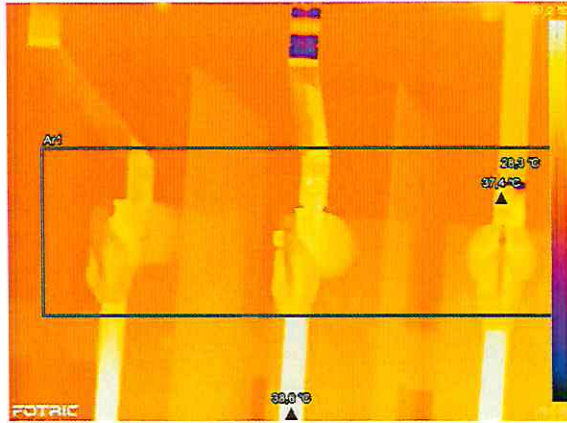
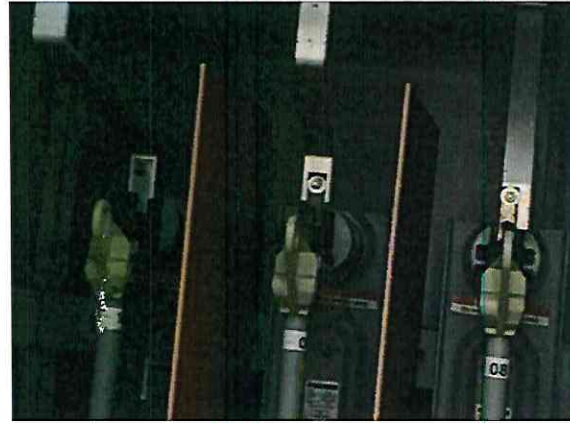
27. Inspection Information

Target	Max. temperature	Temperature rise	Note
global	38,62	8,62	
Ar1	37,40	7,40

Conexionado en buen estado.

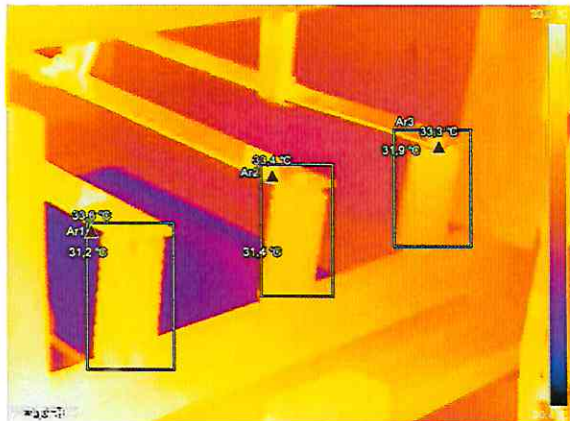
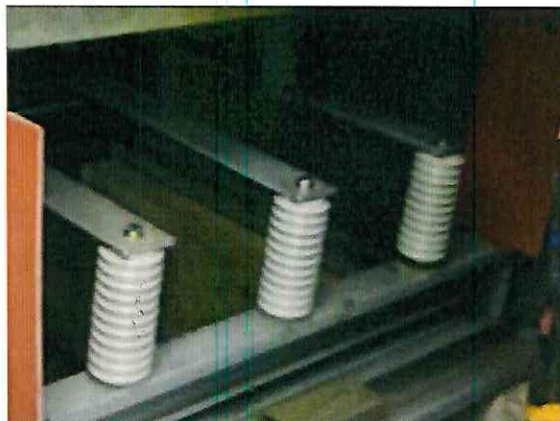
13. Inspection Information

Target	Max. temperature	Temperature rise	Note
global	33,95	3,95	
Ar1	33,65	3,65	
Ar2	33,41	3,41	
Ar3	33,34	3,34

Aislador de porcelana en buen estado los cuales fueron sustituidos.

Seccionadora de 15 kV, Aisladores de Barra inferior (otro lado)

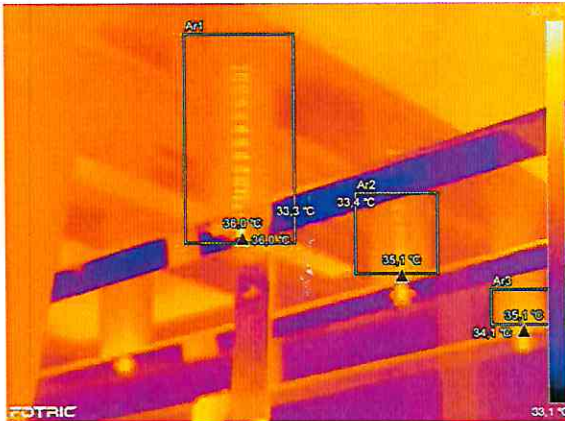
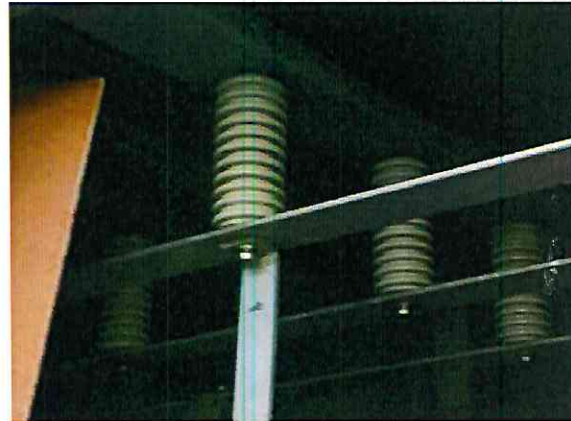
16. Inspection Information

Target	Max. temperature	Temperature rise	Note
global	36,02	6,02	
Ar1	36,02	6,02	
Ar2	35,13	5,13	
Ar3	35,09	5,09

Aislador de porcelana en buen estado los cuales fueron sustituidos.

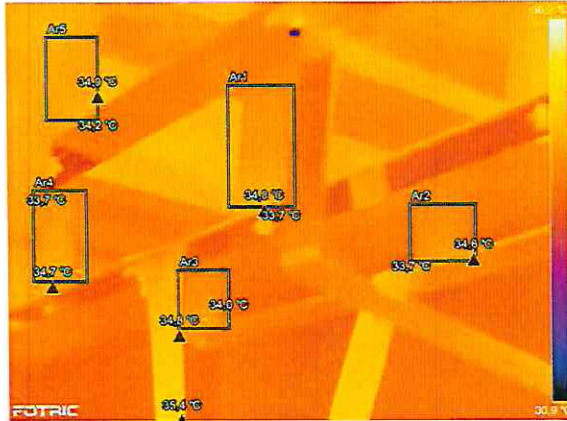
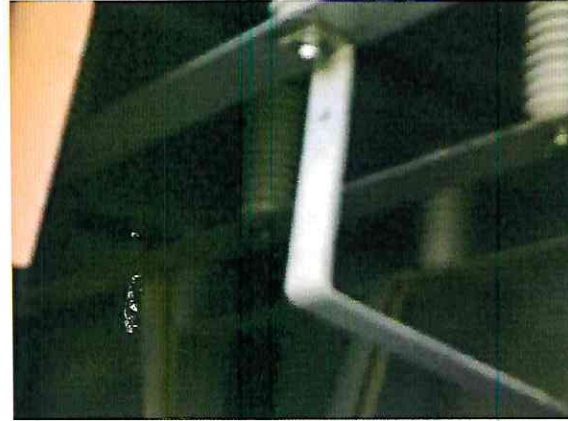
18. Inspection Information

Target	Max. temperature	Temperature rise	Note
global	35,37	5,37	
Ar1	34,80	4,80	
Ar2	34,64	4,64	
Ar3	34,83	4,83	
Ar4	34,66	4,66	
Ar5	34,85	4,85

Aislador de porcelana en buen estado los cuales fueron sustituidos.

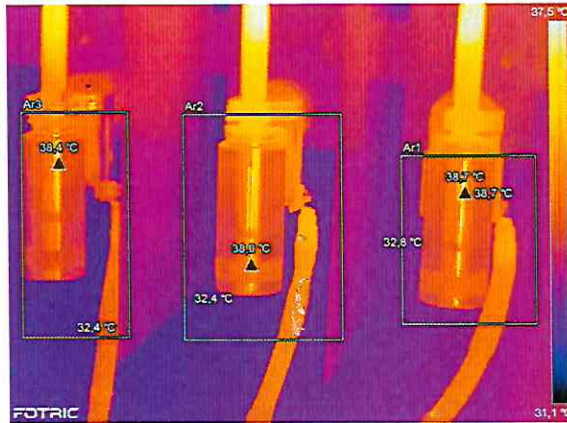
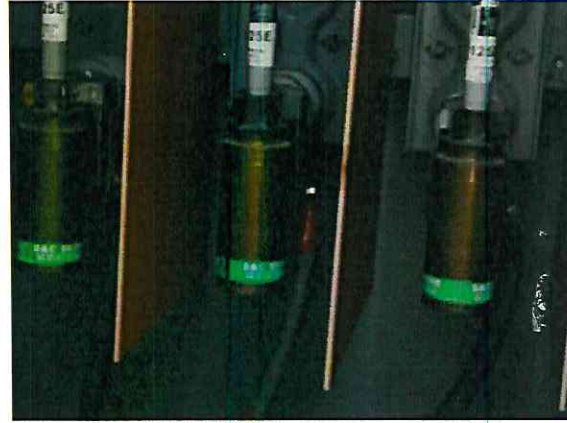
20. Inspection Information

Target	Max. temperature	Temperature rise	Note
global	38,67	8,67	
Ar1	38,67	8,67	
Ar2	38,01	8,01	
Ar3	38,40	8,40

Terminación Cable potencia aislado 20Kv Sutiluidas

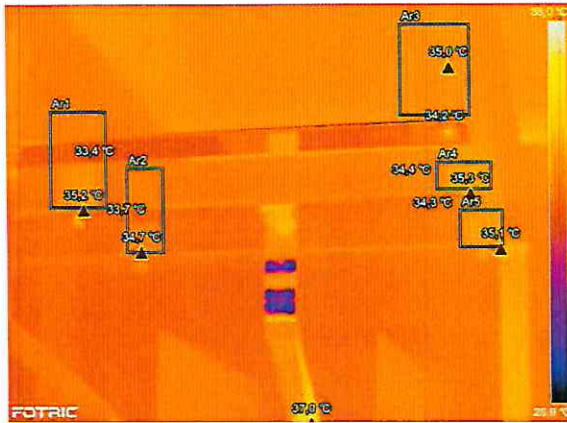
22. Inspection Information

Target	Max. temperature	Temperature rise	Note
global	36,96	6,96	
Ar1	35,19	5,19	
Ar2	34,74	4,74	
Ar3	35,00	5,00	
Ar4	35,28	5,28	
Ar5	35,09	5,09

Aislador de porcelana en buen estado los cuales fueron sustituidos.

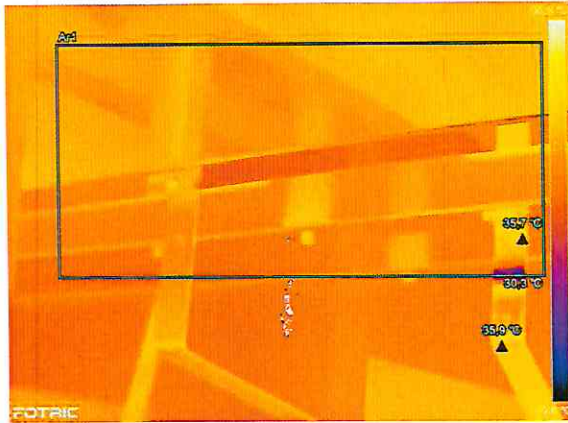
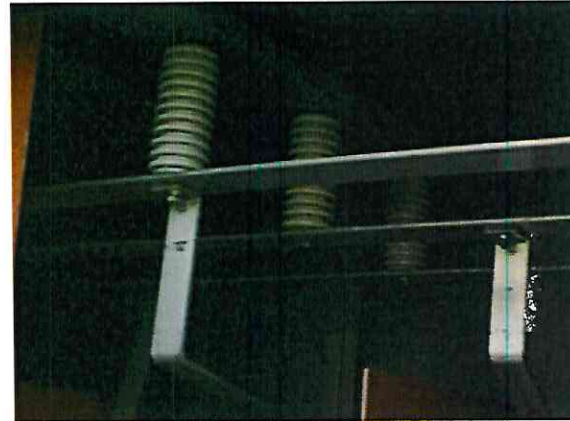
24. Inspection Information

Target	Max. temperature	Temperature rise	Note
global	35,86	5,86	
Arl	35,72	5,72

Aislador de porcelana en buen estado los cuales fueron sustituidos.

Seccionadora 15kv. Aisladores de Barra Superior

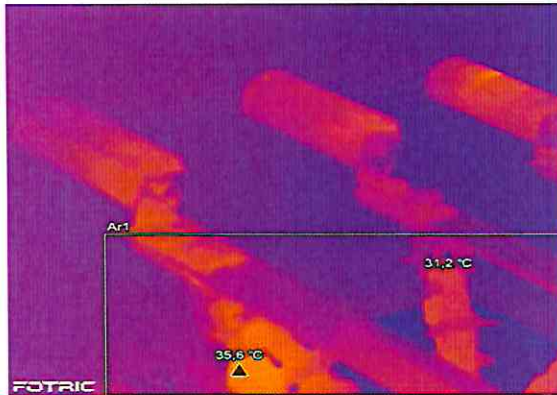
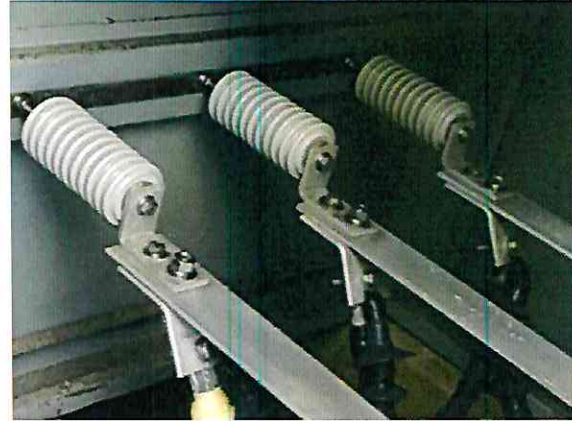
1. Inspection Information

Target	Max. temperature	Temperature rise	Note
global	38,60	8,60	
Ar1	35,55	5,55

Terminación Cable potencia aislado 20Kv en desbalance

Puedes simplemente desconectar la carga o reducir la corriente que circula por el cable de acuerdo con las nuevas condiciones de operación.

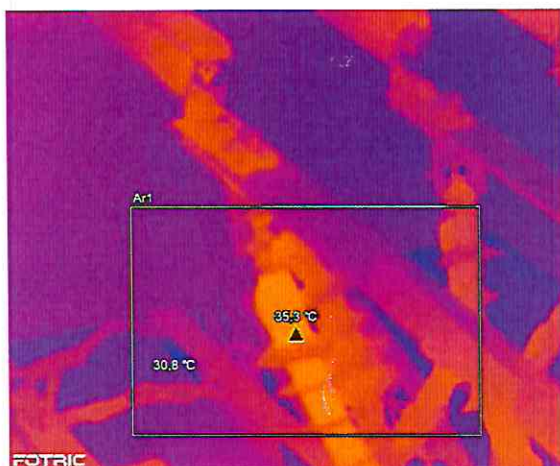
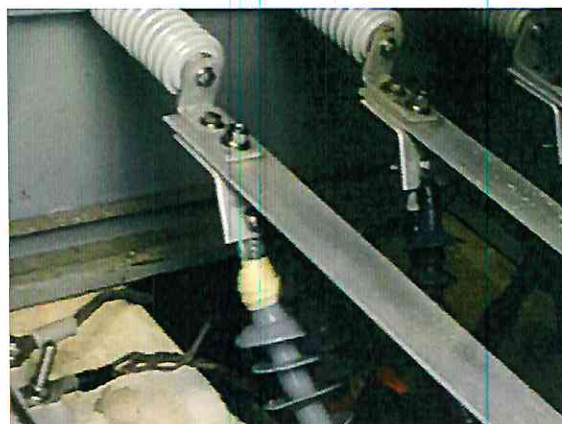
4. Inspection Information

Target	Max. temperature	Temperature rise	Note
global	38,48	8,48	No existe temp. < 20c
Ar1	35,29	5,29

Terminación Cable potencia aislado 20Kv en desbalance

Puedes simplemente desconectar la carga o reducir la corriente que circula por el cable de acuerdo con las nuevas condiciones de operación.

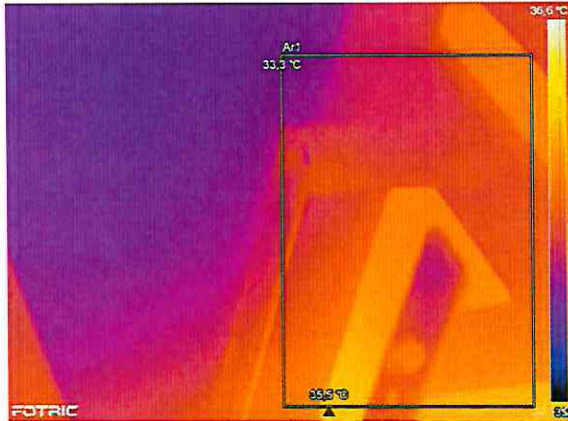
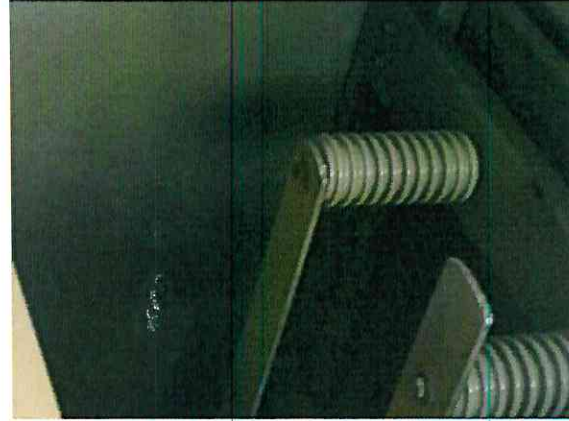
7. Inspection Information

Target	Max. temperature	Temperature rise	Note
global	35,55	5,55	
Ar1	35,48	5,48

Aislador de porcelana en buen estado los cuales fueron sustituidos.

Seccionadora de 15 kV, Aisladores de Barra superior (otro lado)

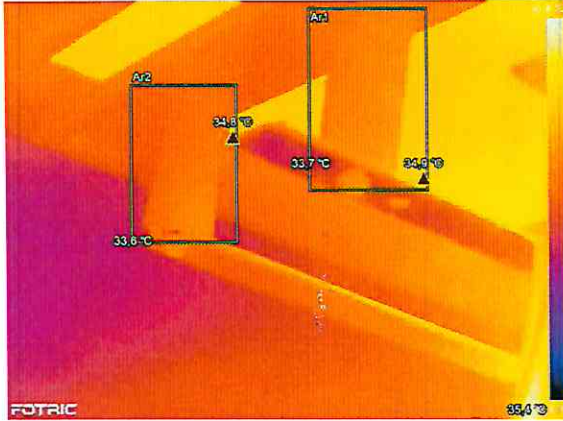
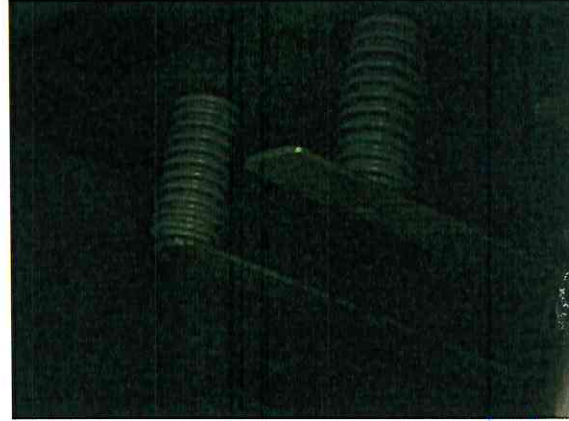
10. Inspection Information

Target	Max. temperature	Temperature rise	Note
global	35,38	5,38	
Ar1	34,87	4,87	
Ar2	34,82	4,82

Aislador de porcelana en buen estado los cuales fueron sustituidos.

Seccionadora de 15 kV, Aisladores de Barra superior (otro lado)

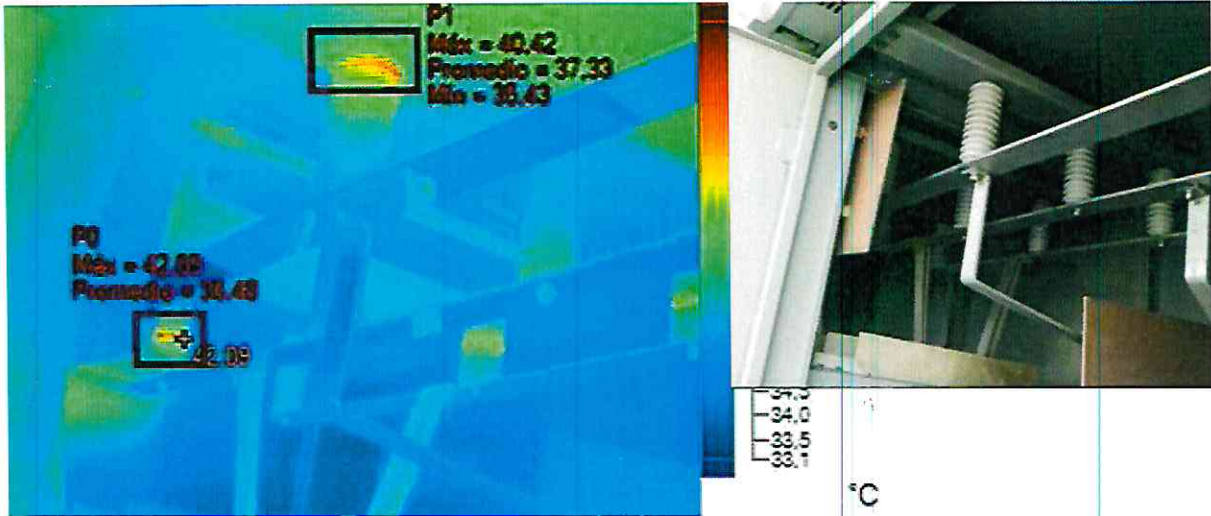
Name	IR_00385.IS2
Transmisión	1,00
Emisividad	0,93
Temperatura de fondo	22,00 °C
Temperatura promedio	35,6 °C
Gravedad	Extreme
Rango de calibración	-20,00 °C a 100,00 °C
Rango de la imagen	33,07 °C a 42,09 °C
Modelo de cámara	TiX580
Tamaño de sensor IR	640X480
Número de serie de la cámara	TiX580-17060070
Versión DSP	4.2.4
Versión OCA	
Descripción de la lente	
Número de serie de la lente	
Hora de la imagen	01/11/2023 10:41:13

Nombre de marcador	Máximo	Mínimo	Promedio	Emisividad	BG Temp	Desviación estándar	Delta-T
Caliente	42,1 °C	42,1 °C	42,1 °C	0,93	22,0 °C	0,00	
P1	40,4 °C	35,4 °C	37,3 °C	0,93	22,0 °C	0,96	
P0	42,1 °C	34,2 °C	36,5 °C	0,93	22,0 °C	1,31

Descripción
Seccionadora 15kv. Aisladores de Barra Superior

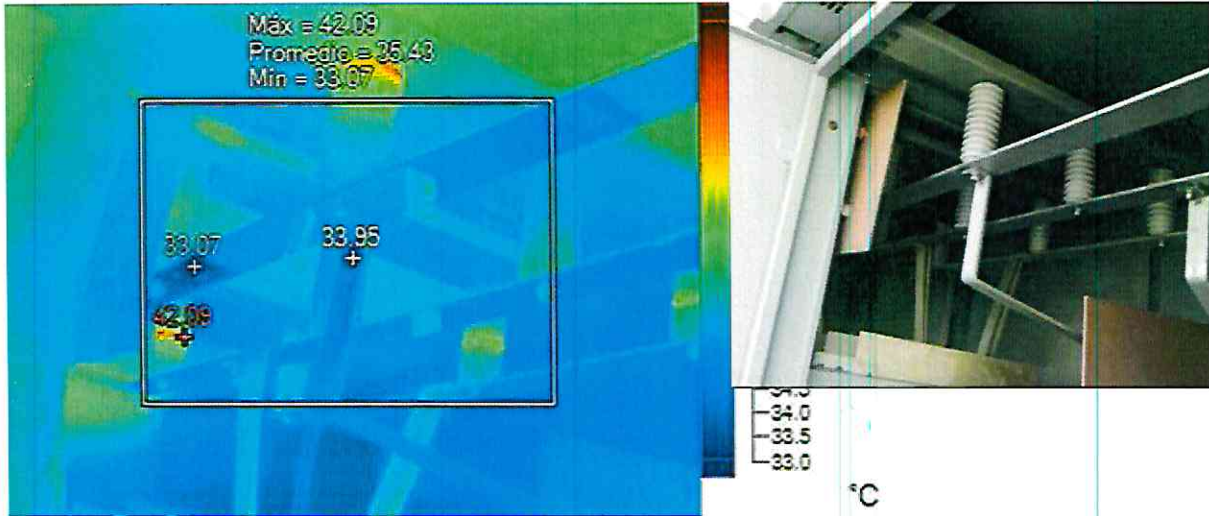
Name	IR_00385(0).IS2
Transmisión	1.00
Emisividad	0.93
Temperatura de fondo	22.00 °C
Temperatura promedio	35.6 °C
Gravedad	
Rango de calibración	-20.00 °C a 100.00 °C
Rango de la imagen	33.07 °C a 42.09 °C
Modelo de cámara	TiX580
Tamaño de sensor IR	640X480
Número de serie de la cámara	TiX580-17060070
Versión DSP	4.2.4
Versión OCA	
Descripción de la lente	
Número de serie de la lente	
Hora de la imagen	01/11/2023 10:41:13

Nombre de marcador	Máximo	Mínimo	Promedio	Emisividad	BG Temp	Desviación estándar	Delta-T
Punto central	34.0 °C	34.0 °C	34.0 °C	0.93	22.0 °C	0.00	
Cuadro central	42.1 °C	33.1 °C	35.4 °C	0.93	22.0 °C	0.74	
Caliente	42.1 °C	42.1 °C	42.1 °C	0.93	22.0 °C	0.00	
Frío	33.1 °C	33.1 °C	33.1 °C	0.93	22.0 °C	0.00

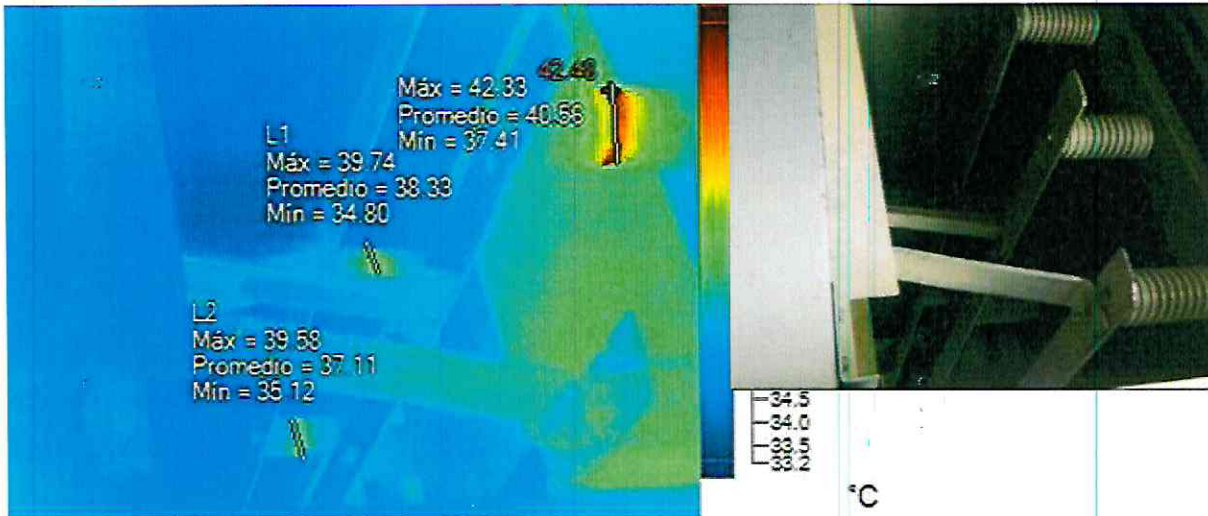
Name	IR_00380.IS2
Transmisión	1.00
Emisividad	0.93
Temperatura de fondo	22.00 °C
Temperatura promedio	35.7 °C
Gravedad	Extreme
Rango de calibración	-20.00 °C a 100.00 °C
Rango de la imagen	33.25 °C a 42.48 °C
Modelo de cámara	TiX580
Tamaño de sensor IR	640X480
Número de serie de la cámara	TiX580-17060070
Versión DSP	4.2.4
Versión OCA	
Descripción de la lente	
Número de serie de la lente	
Hora de la imagen	01/11/2023 10:36:32

Nombre de marcador	Máximo	Mínimo	Promedio	Emisividad	BG Temp	Desviación estándar	Delta-T
Caliente	42.5 °C	42.5 °C	42.5 °C	0.93	22.0 °C	0.00	
L0	42.3 °C	37.4 °C	40.6 °C	0.93	22.0 °C	1.02	
L1	39.7 °C	34.8 °C	38.3 °C	0.93	22.0 °C	1.19	
L2	39.6 °C	35.1 °C	37.1 °C	0.93	22.0 °C	1.16

Descripción
Seccionadora de 15 kV, Aisladores de Barra superior (otro lado)

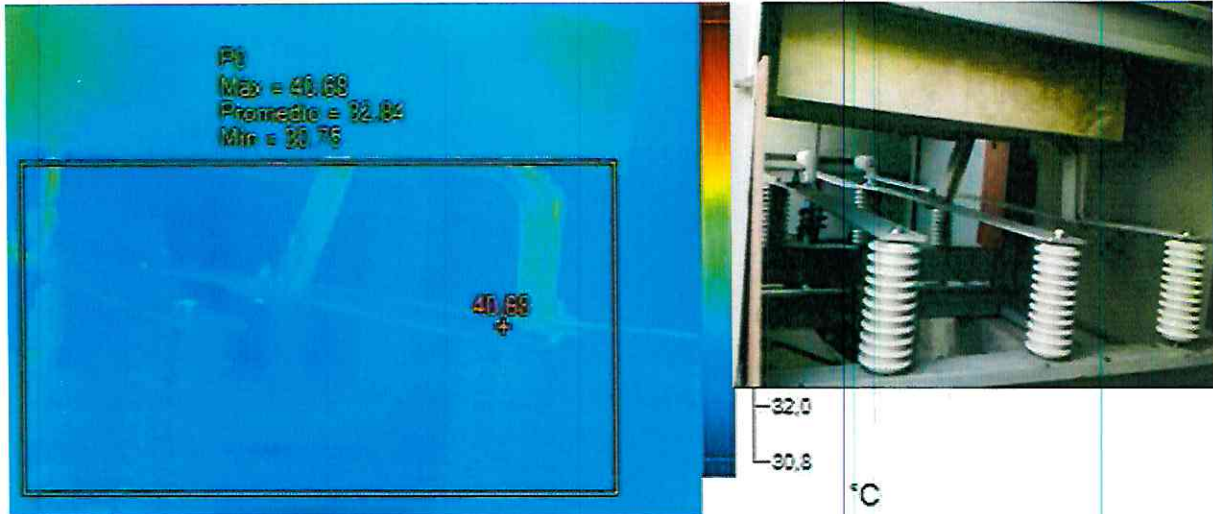
Name	IR_00382.IS2
Transmisión	1,00
Emisividad	0,93
Temperatura de fondo	22,00 °C
Temperatura promedio	33,2 °C
Gravedad	Normal
Rango de calibración	-20,00 °C a 100,00 °C
Rango de la imagen	30,75 °C a 40,68 °C
Modelo de cámara	TiX580
Tamaño de sensor IR	640X480
Número de serie de la cámara	TiX580-17060070
Versión DSP	4.2.4
Versión OCA	
Descripción de la lente	
Número de serie de la lente	
Hora de la imagen	01/11/2023 10:39:33

Nombre de marcador	Máximo	Mínimo	Promedio	Emisividad	BG Temp	Desviación estándar	Delta-T
Caliente	40,7 °C	40,7 °C	40,7 °C	0,93	22,0 °C	0,00	
P0	40,7 °C	30,8 °C	32,8 °C	0,93	22,0 °C	0,57

Descripción
Seccionadora de 15 kV. Aisladores de Barra Inferior.

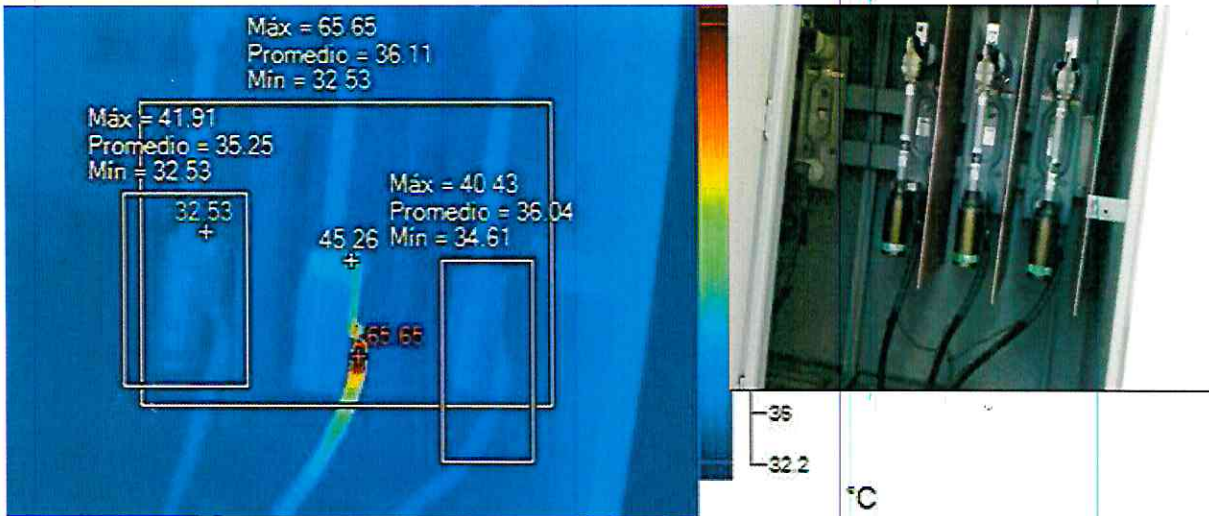
Name	IR_00376.IS2
Transmisión	1.00
Emisividad	0.93
Temperatura de fondo	22.00 °C
Temperatura promedio	35.7 °C
Gravedad	Extreme
Rango de calibración	-20.00 °C a 100.00 °C
Rango de la imagen	32.53 °C a 65.65 °C
Modelo de cámara	TiX580
Tamaño de sensor IR	640X480
Número de serie de la cámara	TiX580-17060070
Versión DSP	4.2.4
Versión OCA	
Descripción de la lente	
Número de serie de la lente	
Hora de la imagen	01/11/2023 10:29:34

Nombre de marcador	Máximo	Mínimo	Promedio	Emisividad	BG Temp	Desviación estándar	Delta-T
Punto central	45.3 °C	45.3 °C	45.3 °C	0.93	22.0 °C	0.00	
Cuadro central	65.7 °C	32.5 °C	36.1 °C	0.93	22.0 °C	2.56	
Caliente	65.7 °C	65.7 °C	65.7 °C	0.93	22.0 °C	0.00	
Frío	32.5 °C	32.5 °C	32.5 °C	0.93	22.0 °C	0.00	
A0	40.4 °C	34.6 °C	36.0 °C	0.93	22.0 °C	0.91	
A1	41.9 °C	32.5 °C	35.2 °C	0.93	22.0 °C	0.88

Descripción
Terminacion Cable potencia aislado 20Kv.

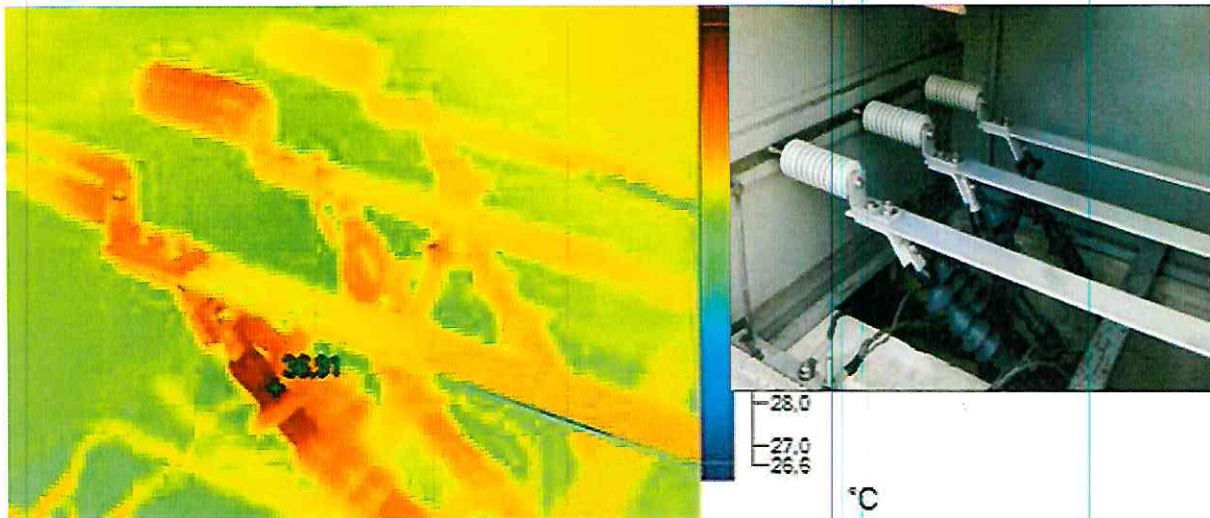
Name	IR_00378(0).IS2
Transmisión	1,00
Emisividad	0,93
Temperatura de fondo	22,00 °C
Temperatura promedio	33,1 °C
Gravedad	
Rango de calibración	-20,00 °C a 100,00 °C
Rango de la imagen	26,55 °C a 36,91 °C
Modelo de cámara	TiX580
Tamaño de sensor IR	640X480
Número de serie de la cámara	TiX580-17060070
Versión DSP	4.2.4
Versión OCA	
Descripción de la lente	
Número de serie de la lente	
Hora de la imagen	01/11/2023 10:34:33

Nombre de marcador	Máximo	Mínimo	Promedio	Emisividad	BG Temp	Desviación estándar	Delta-T
Caliente	36,9 °C	36,9 °C	36,9 °C	0,93	22,0 °C	0,00

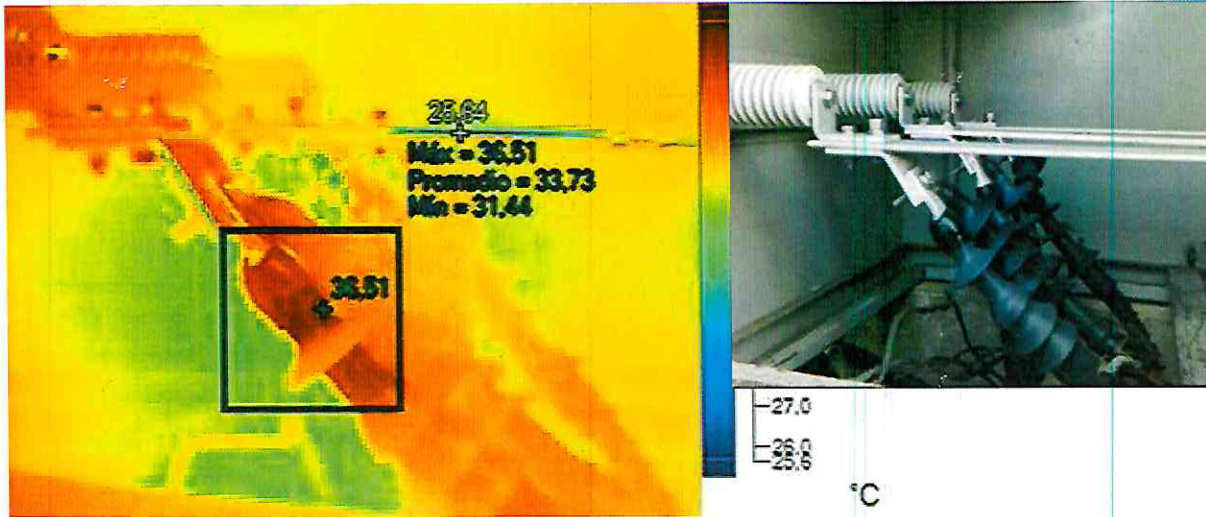
Name	IR_00379(0).IS2
Transmisión	1,00
Emisividad	0,93
Temperatura de fondo	22,00 °C
Temperatura promedio	32,9 °C
Gravedad	Moderate
Rango de calibración	-20,00 °C a 100,00 °C
Rango de la imagen	25,64 °C a 36,51 °C
Modelo de cámara	TiX580
Tamaño de sensor IR	640X480
Número de serie de la cámara	TiX580-17060070
Versión DSP	4.2.4
Versión OCA	
Descripción de la lente	
Número de serie de la lente	
Hora de la imagen	01/11/2023 10:34:58
