## Dirección O Departamento: Servicios Generales/Unidad de Mantenimiento

Reporte al Seguimiento del Plan anual de Mantenimiento Correctivo y Preventivo del 2024.-HRTQPJB, Periodo-Agosto-2024.

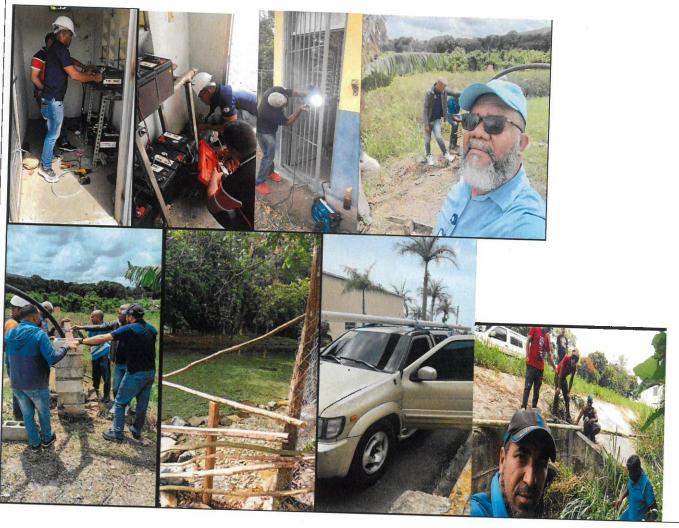
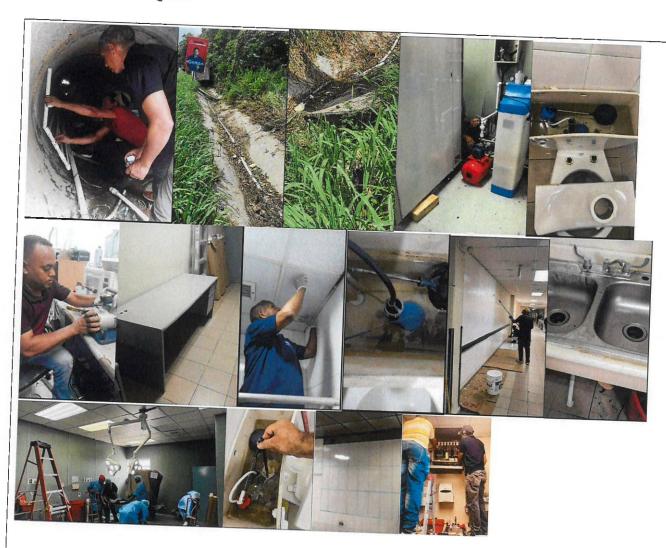
Más abajo las evidencias gráficas, donde se las acciones más importes que se realizaron en el mes de Agosto-2024.
