EVIDENCIAS DEL SEGUIMIENTO AL PLAN DE MANTENIMIENTO

HOSPITAL MUNICIPAL RESTAURACION

REGION VII CIBAO OCCIDENTAL

15/10/2024

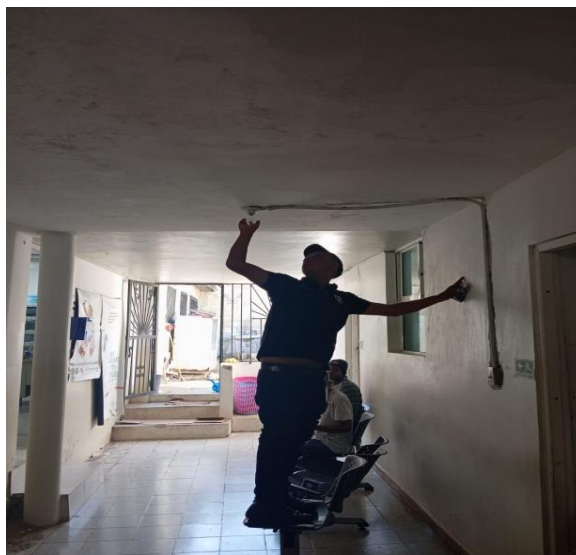
Cambio de Bombillo en el pas

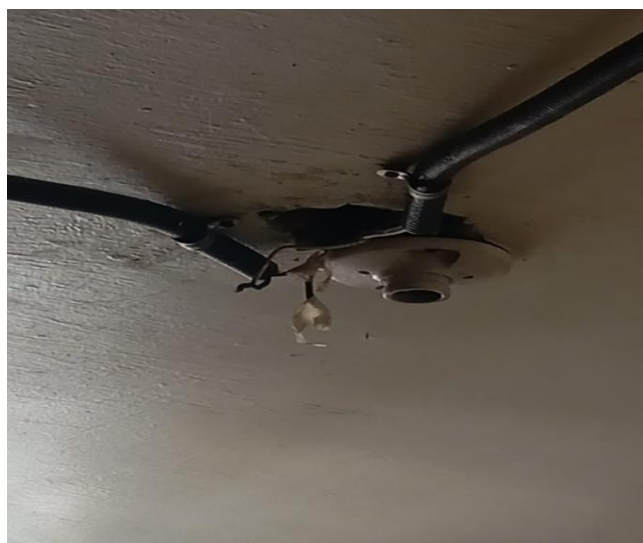
Cambio de Bombillo en el Baño de

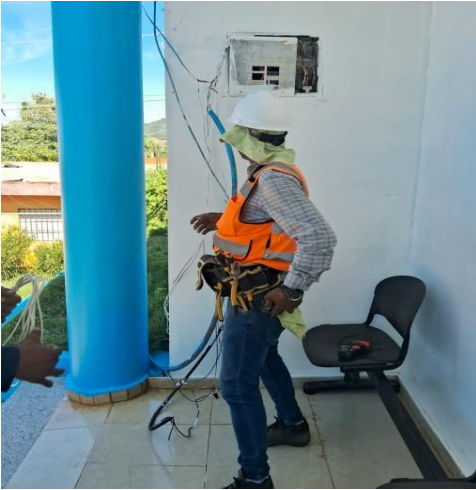
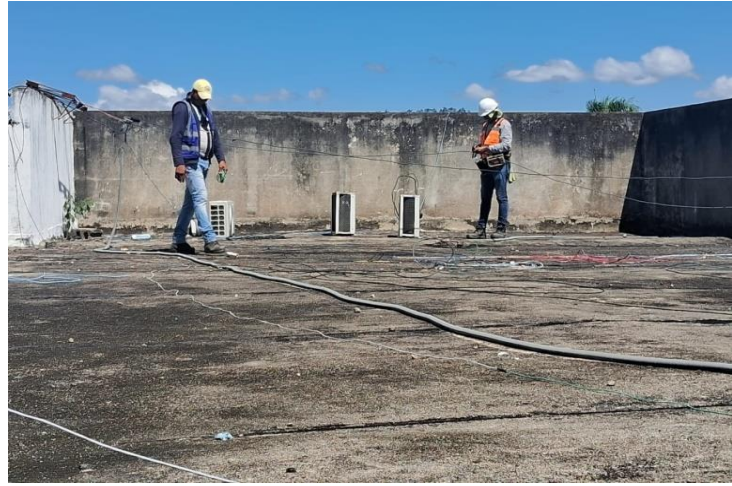
Correccion de Avera del tendido elect

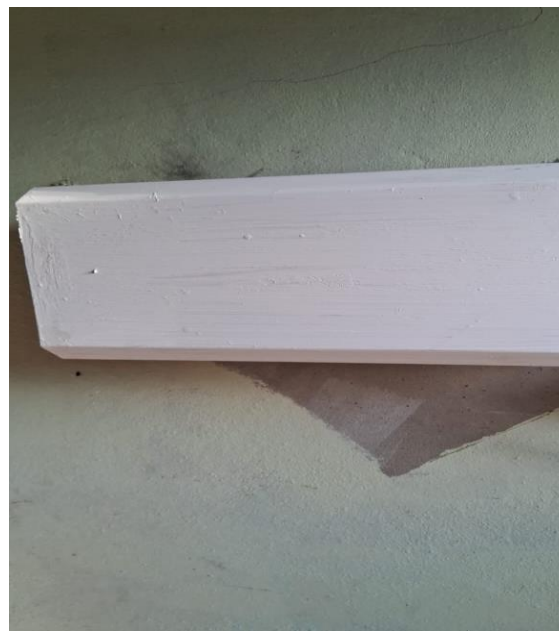
Instalacion (Sustitucion) de Invers

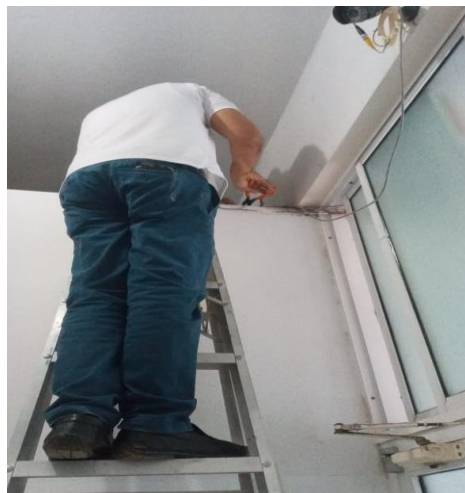
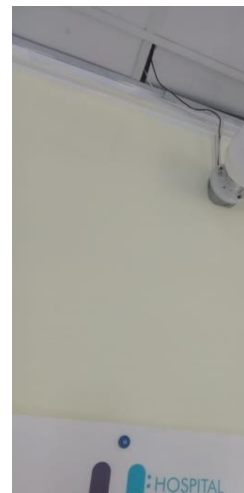
Correccion de Averia en Linea Electr

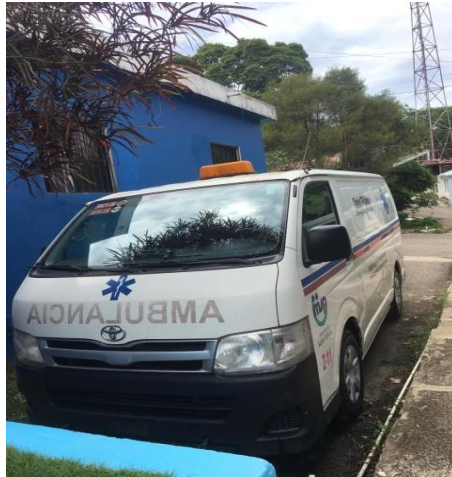
Lavado de la Amb

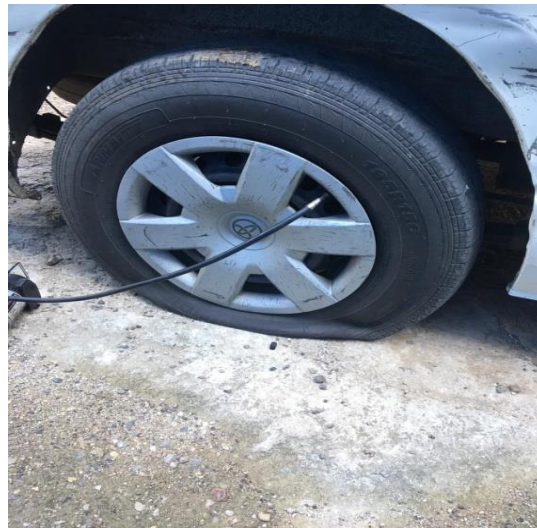
Tapada de Goma de la

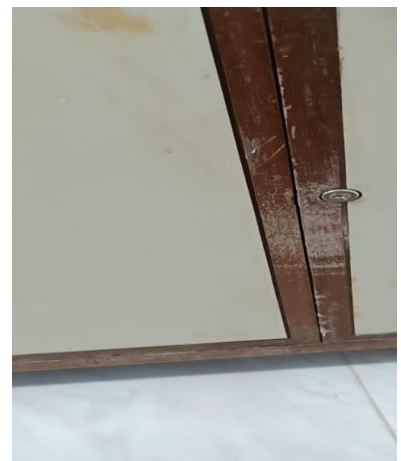
Colocacion de llavin de seguridad :

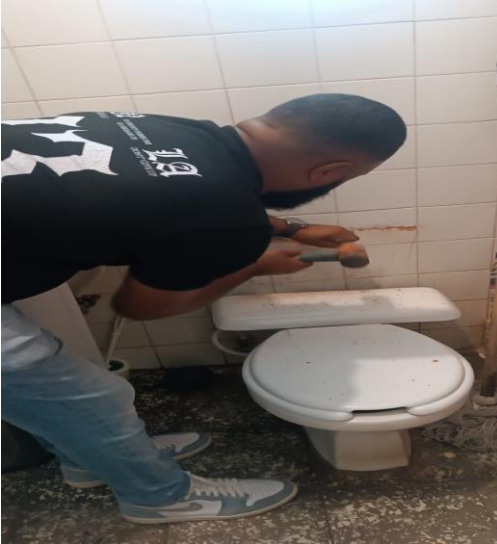
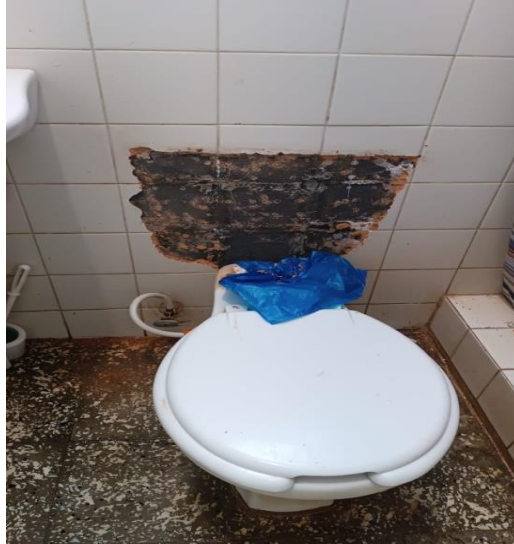
Instalacion (Sustitucion) de Inodoro en

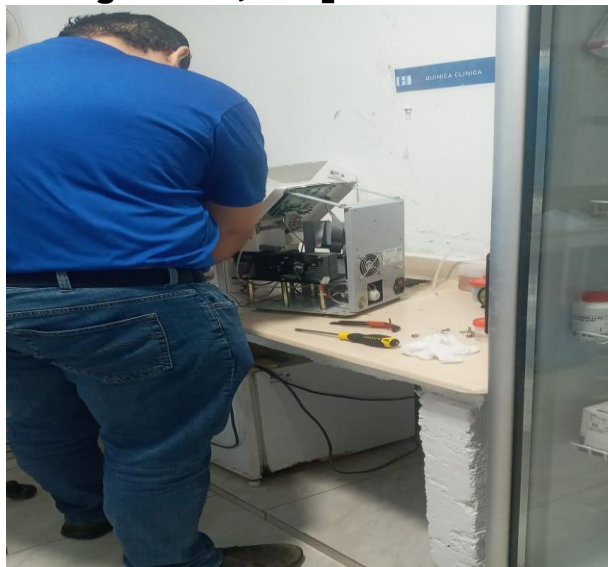
Mantenimiento general, limpieza hodraulica y limpieza de c

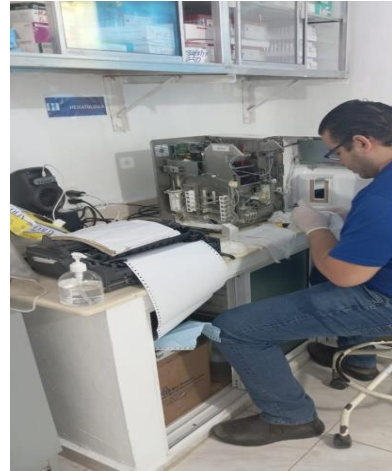
sustitucion de lampara y chequeo general de la M

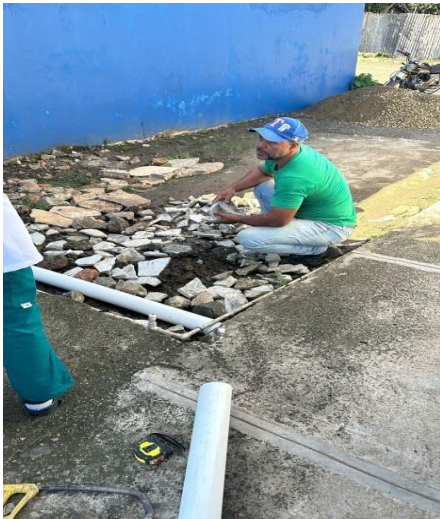
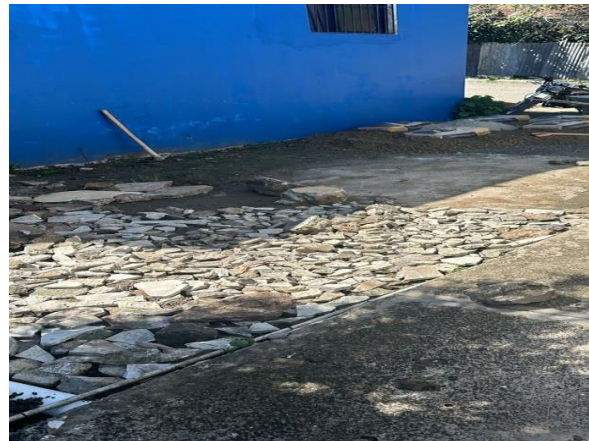
Hechada de Chapapote

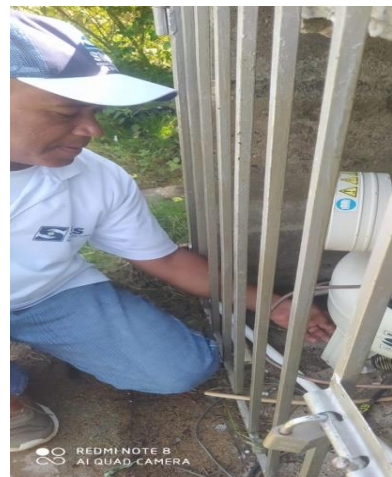
Desague Compresor de

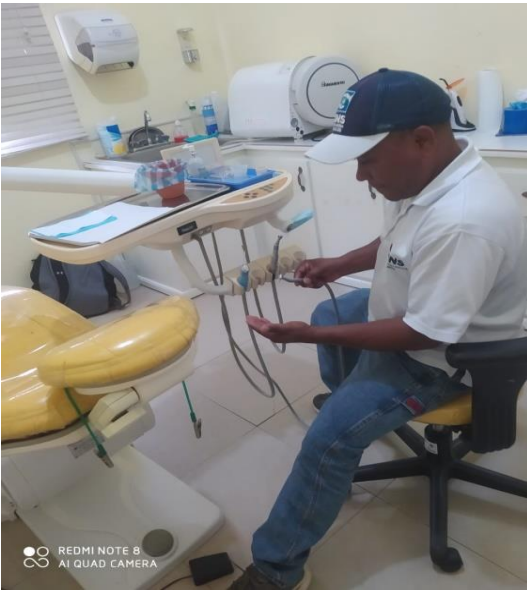
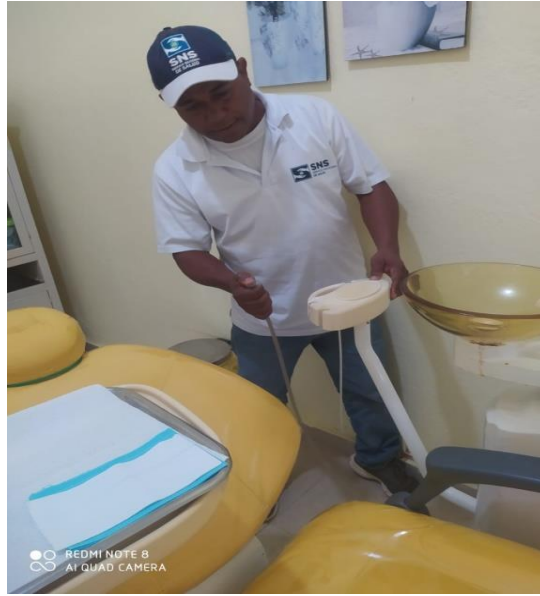
Mantenimiento del succionador, turbina, micromotor y filtro de

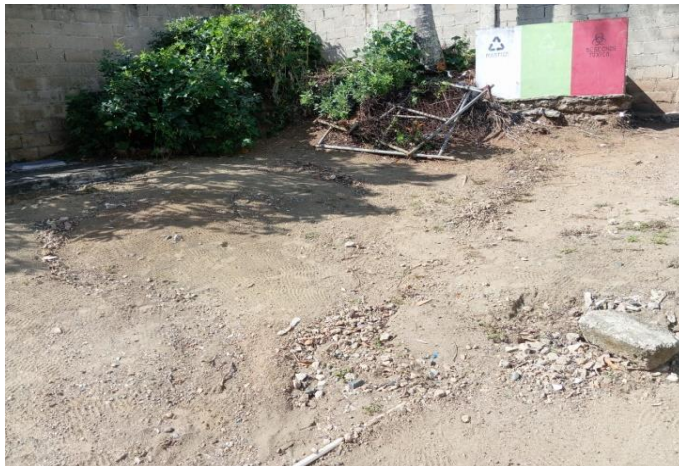
Limpieza del l

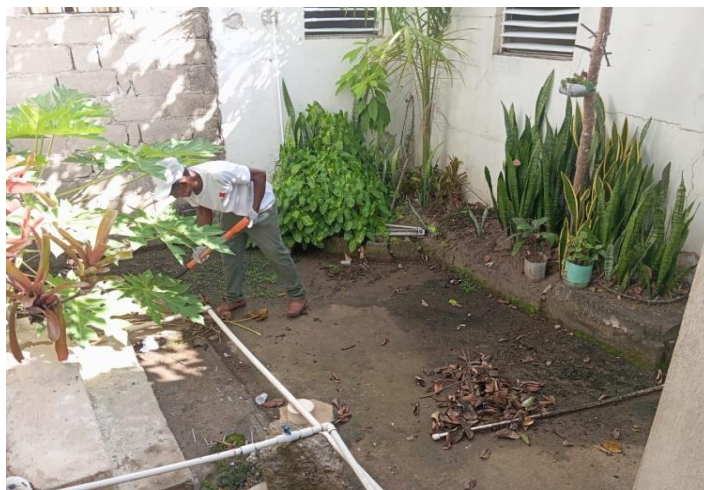
limpieza del Area de

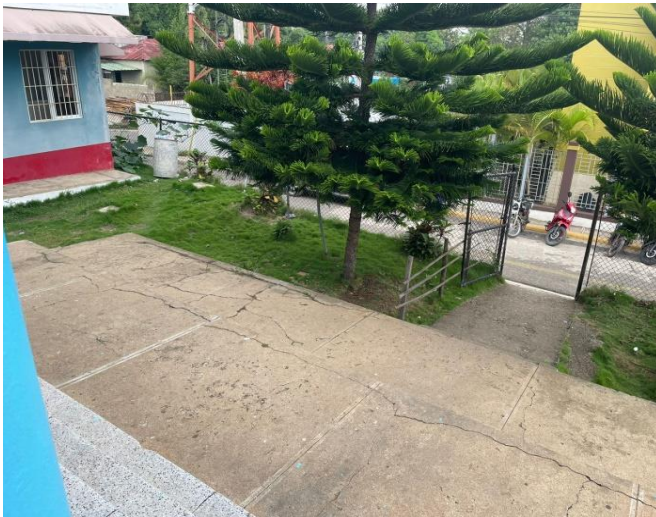
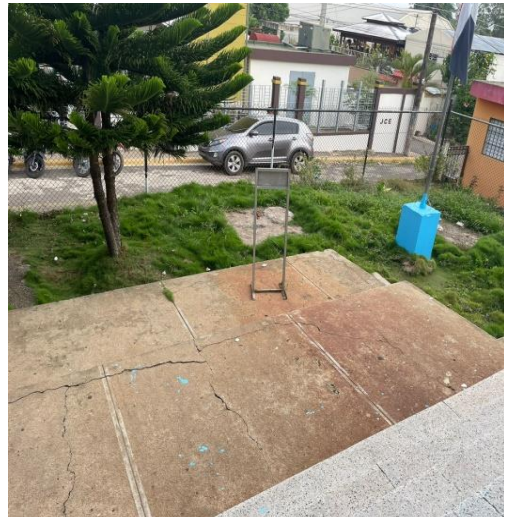
Corte de Grama del Frer

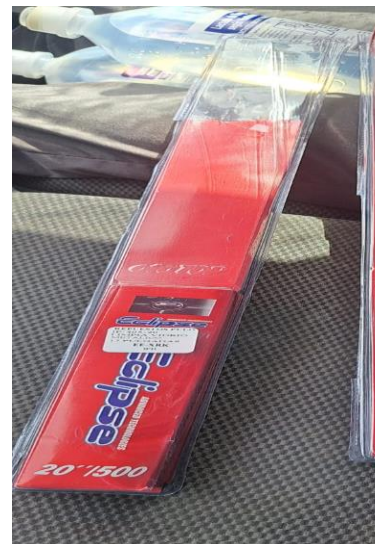
Cambio de limpia vidrios c

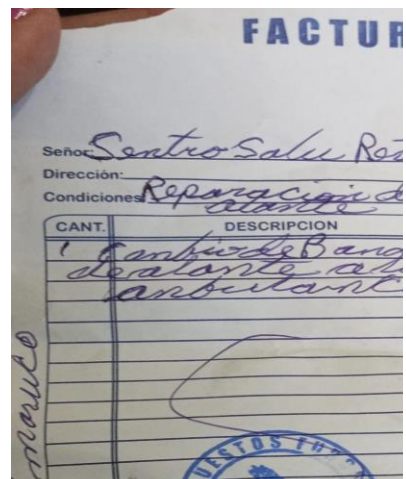
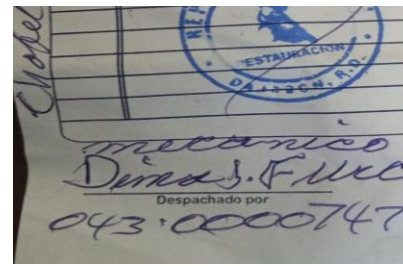
Cambio de banda delantera

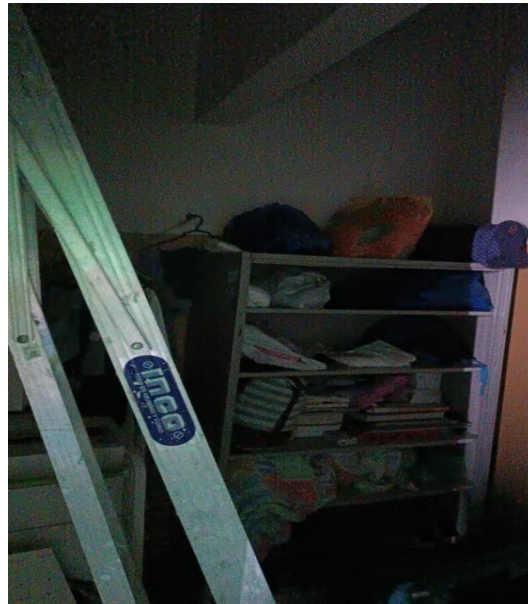
iluminacion del Vestidor de la Ha

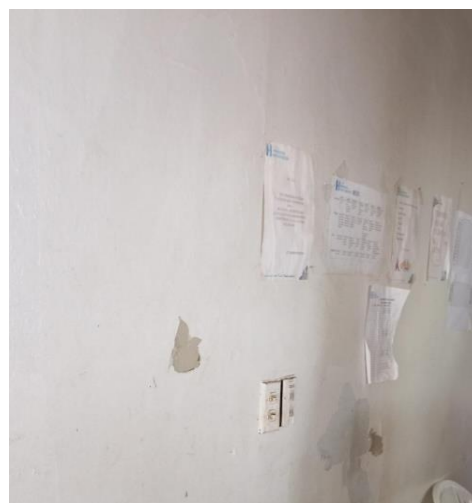
cambio del Interruptor

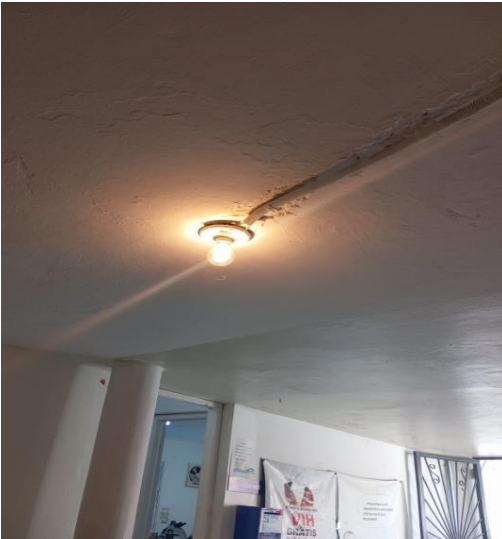
sillo de Laboratorio

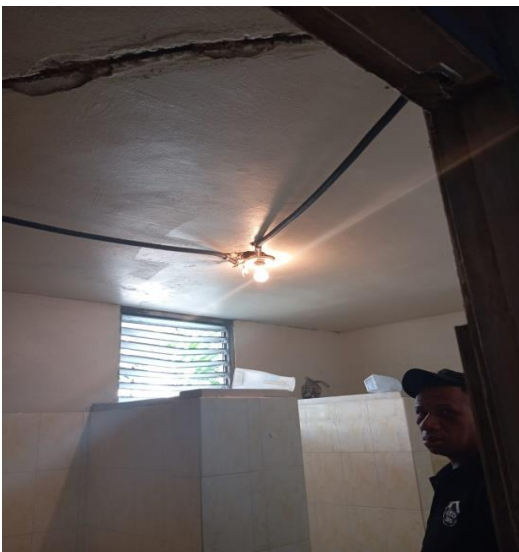
e Habitación de Hombres

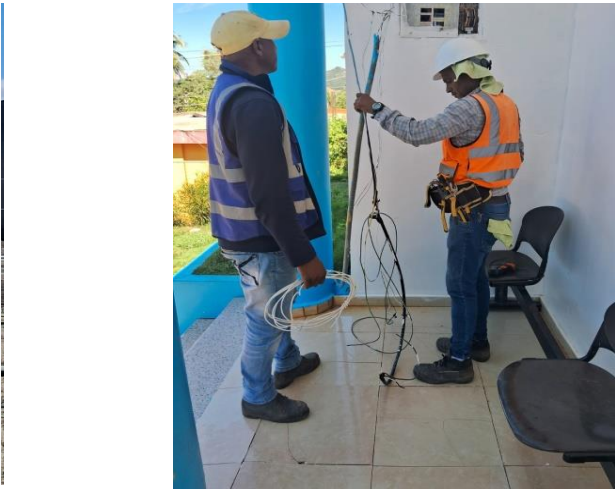
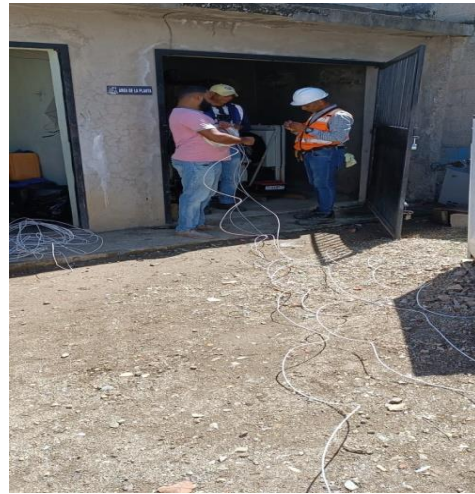
trico en el Techo del Hospital

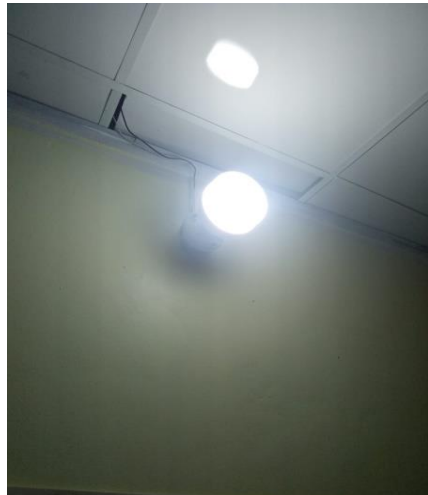
ica del area de Emergencia

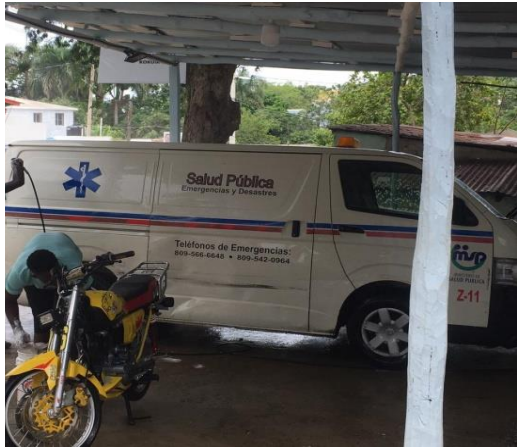
ambulancia

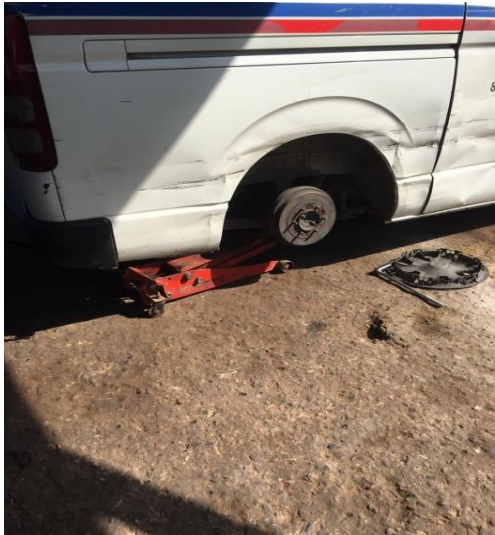
Ambulancia

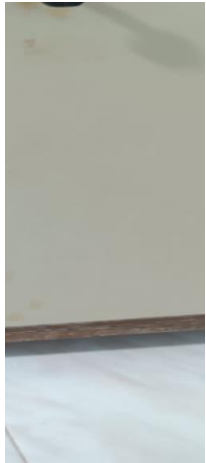
al Archivo de Estadística

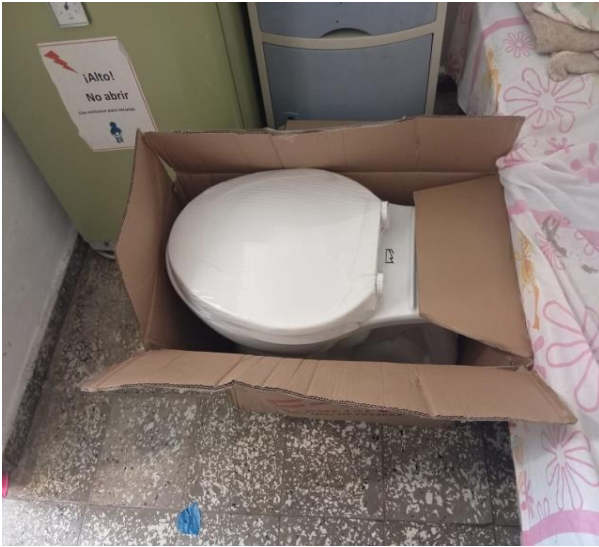
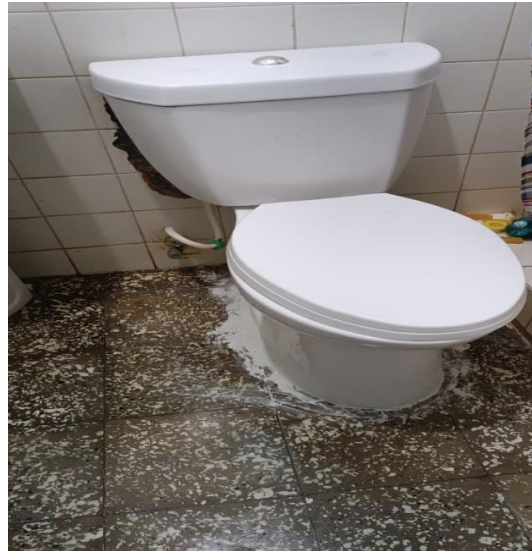
la Habitación de Enfermeras

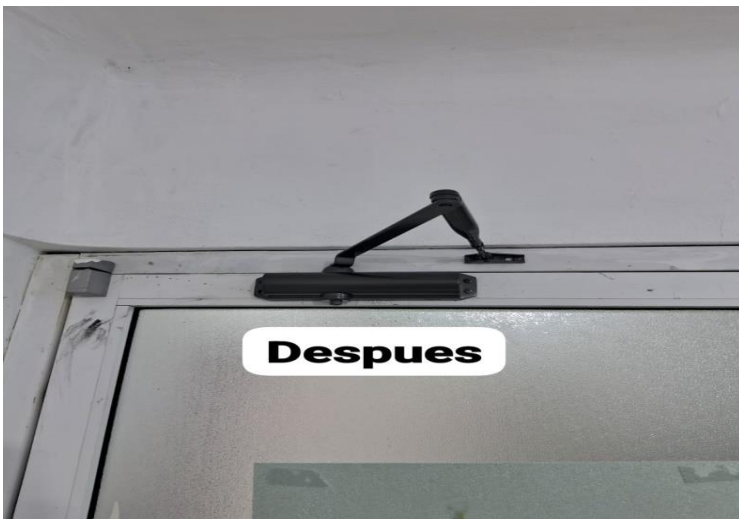
de la Puerta de Laboratorio

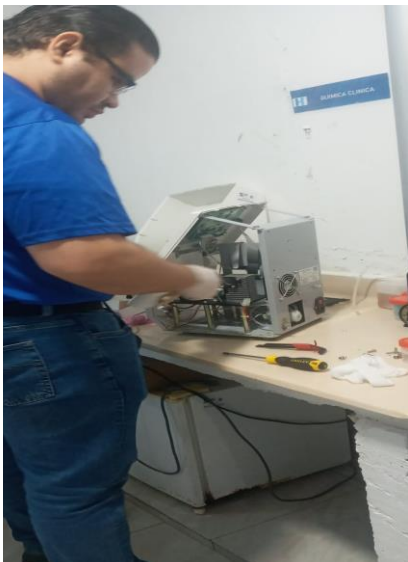
camaras de la Maquina de Quimica de Laboratorio

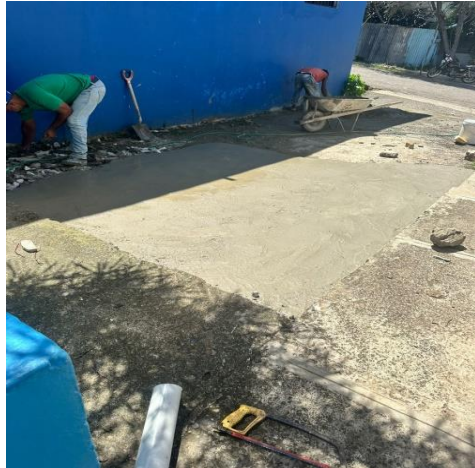
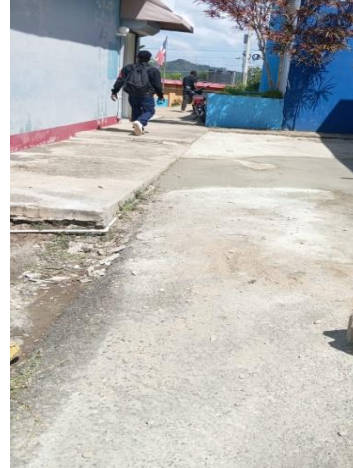
en el Parqueo

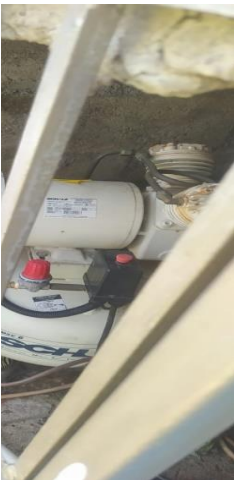
e Odontologia

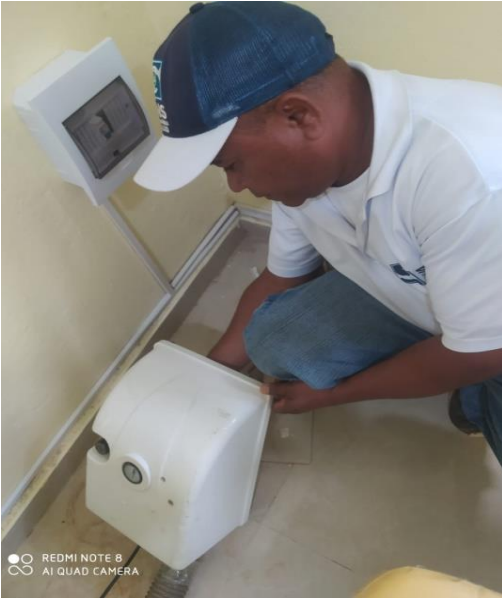
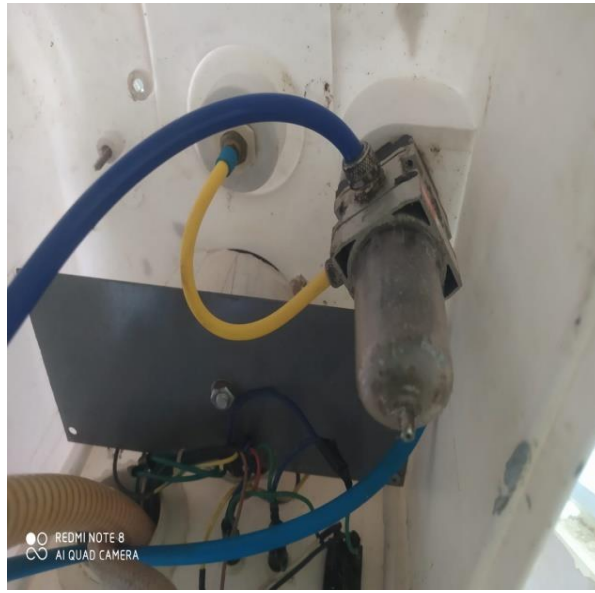
e aire de la Unidad Odontologica de Odontologia

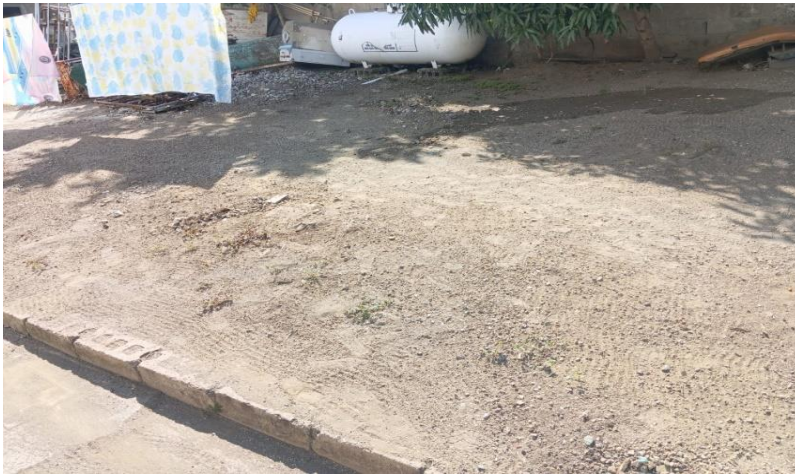
Patio

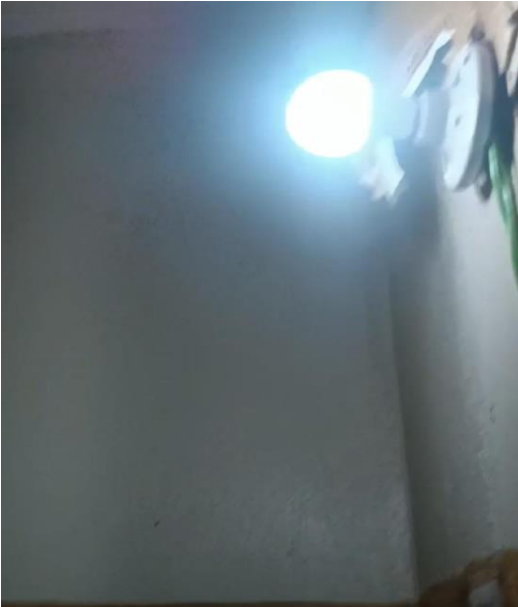
abitacion de Enfermeras
