ID: 16071646 - 2 Fin de Mantenimiento V1.2 (Ver. Forma: 1.2 VerMapCel :
3.3.00- PDI: 20277004

Datos Ocultos	
ID-Folio-B2B - ID-Folio-B2B	3873702
Num Folio - Numero de Folio	3873702
Datos Generales	
Tipo servicio - Tipo Servicio	MANTENIMIENTO
Tipo Contrato - Tipo de contrato	KONE CARE Premium
Descripcion - Descripción del Reporte	REALIZAR MANTENIMIENTO PREVENTIVO NOVIEMBRE 2024
Num-Cliente - Número de cliente	20277004
Nom-Cliente - Nombre del cliente	INCART (ELEV. RECEPCION IZQUIERDO)
Dir Completa - Direccion Completa	BERNARDO CORREA ISIDRON , ZONA UNIVERSITARIA, ZONA UNIVERSITARIA CP
Inspeccion mes (tareas realizadas)	
Modulos Asignados - Modulos Asignados	M/Z/D
Lectura Computadora - Lectura Computadora	0021 0170 0048 0170 0021
Estado al marcharse	
Estado al marcharse - Estado en el que se deja el equipo	Funcionamiento normal (01)
Datos Adicionales	
Nombre Tecnico - Nombre del tecnico	Ramón de la cruz
Nom Empresa - Nombre de la empresa	setec
Sr o Sra (Cliente) - Sr o Sra (Cliente)	Wilson
Cierre Tarea - B2B Tarea Cierre	Terminado (FIN)

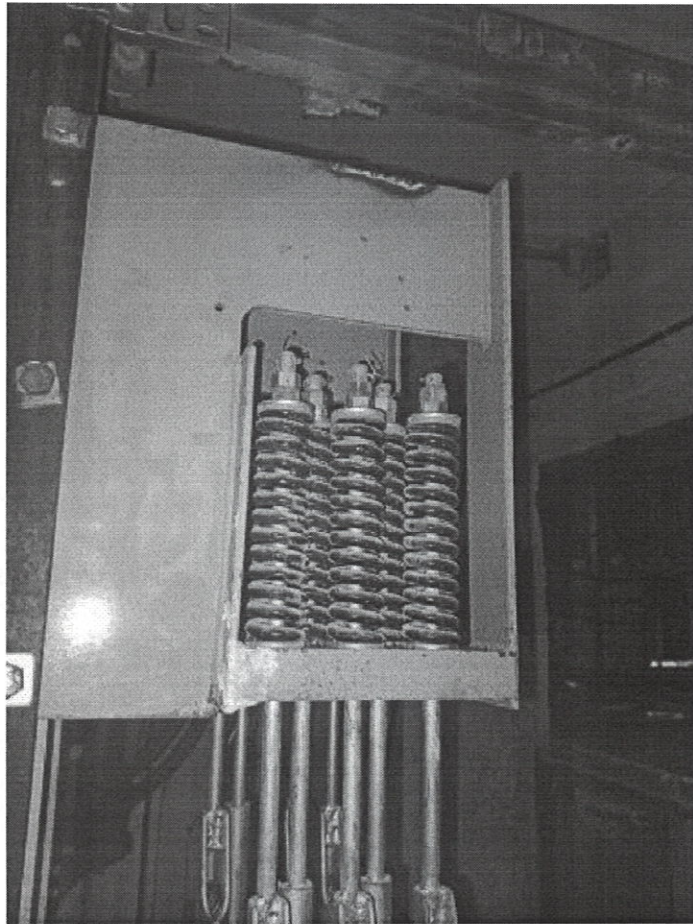
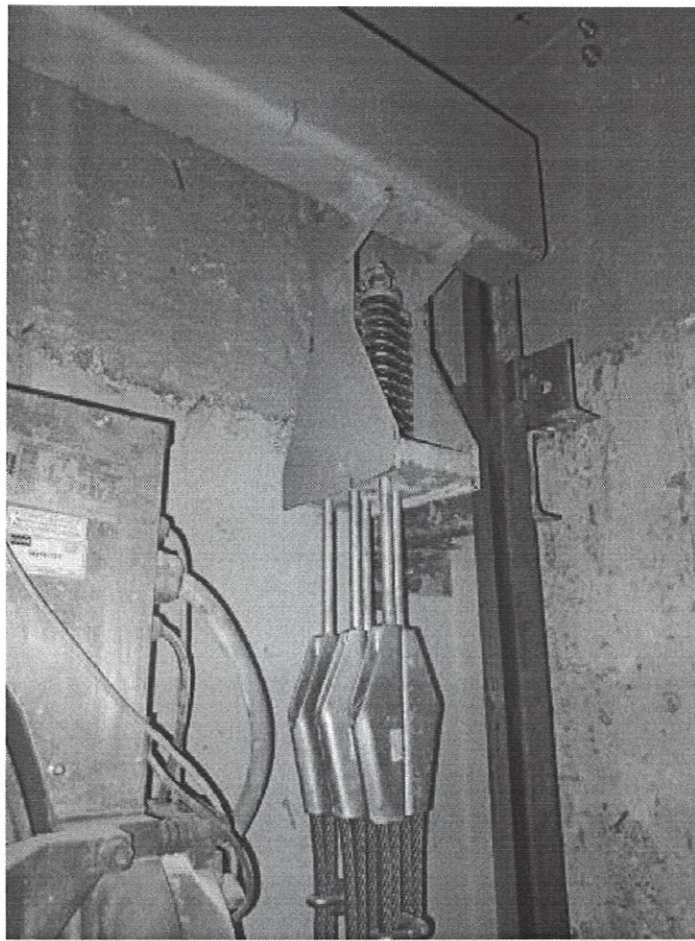
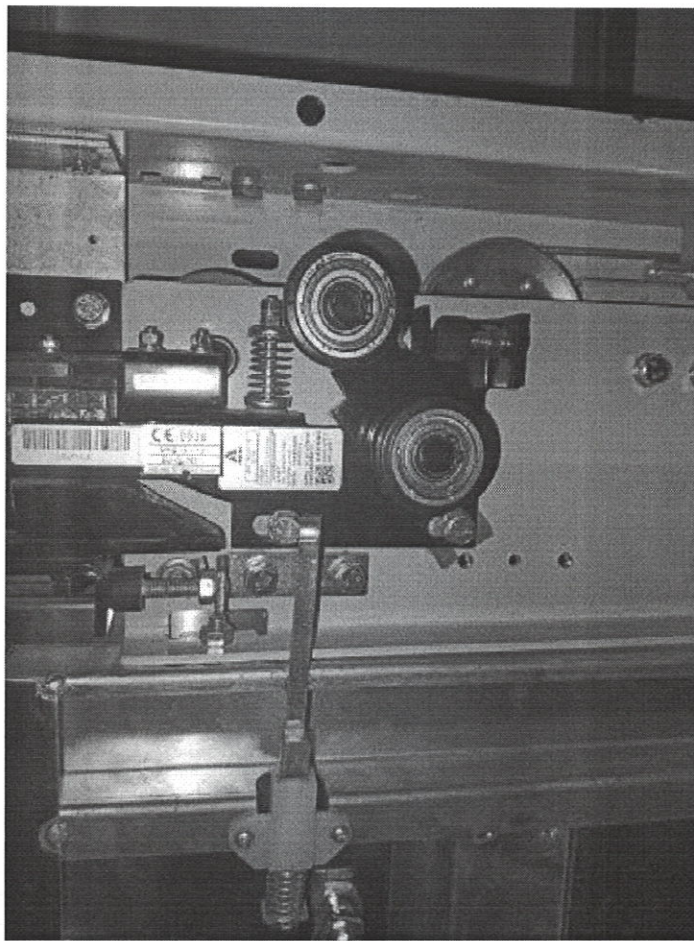
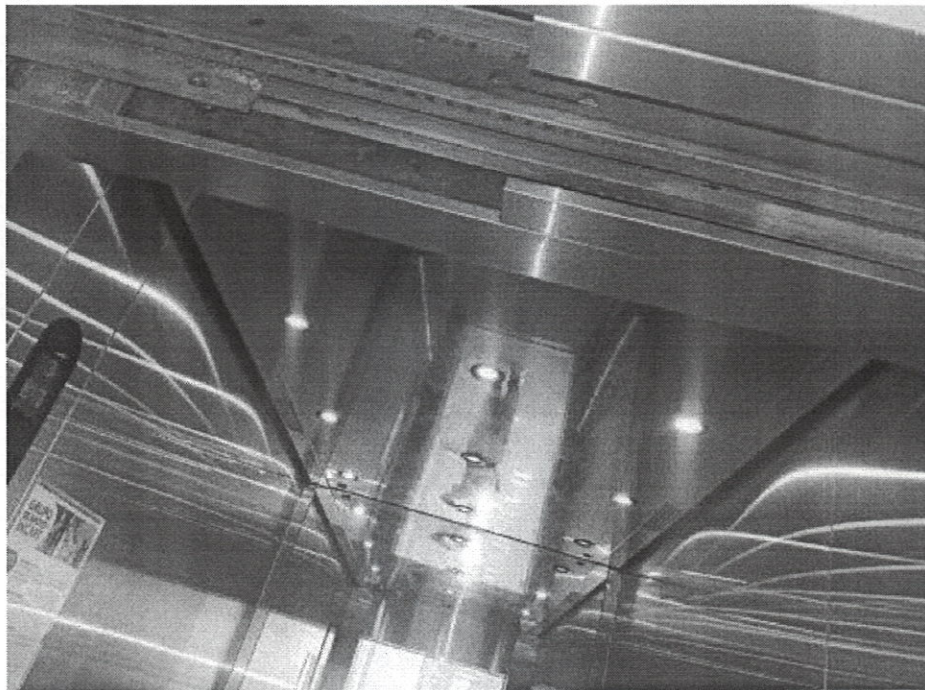
Observaciones - Introduzca observaciones si es necesario	Modulo de Maquina de Tracción(M)S.Reviso rodamientos de máquinas.S.Inspecciono cables de Tracción en ranuras de la polea de Maquina.S.Reviso goma taquimetrica.S.Ajusto arandela de tambor de

maquina
tractora.S.Reviso coma
de base de maquina
tractora.S.Limpio y S
inspeccióno ventiladores
de maquina.S.Limpio
exterior de la máquina
tractora.S.Reviso si cada
tambor de maquina habré
correctamente ..Modulo
señalización.z.S.Verifico
botones de cabina y
piso.S.verifico display de
cabina y piso.

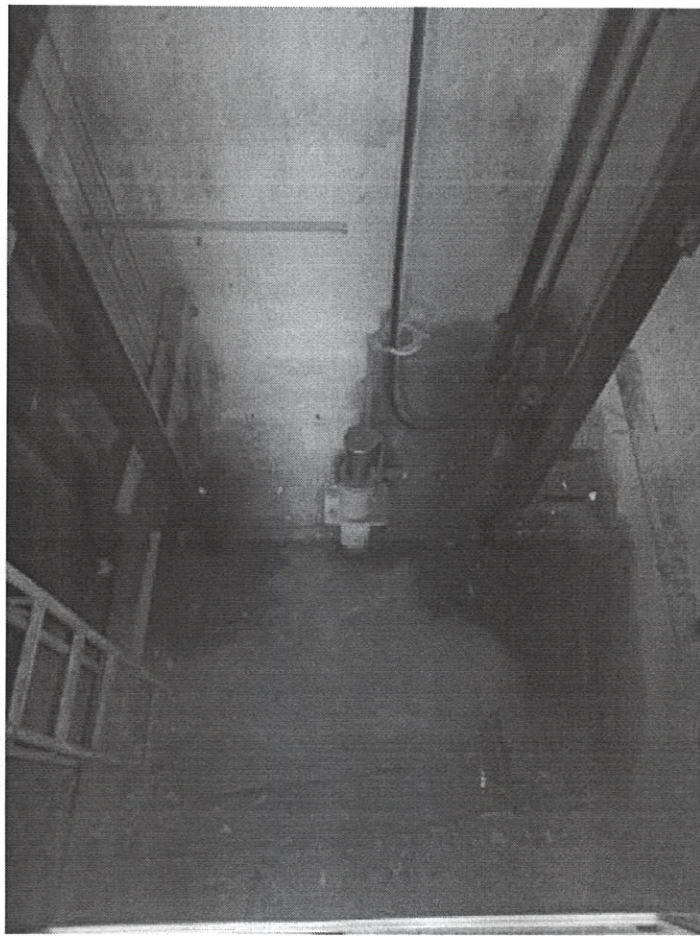
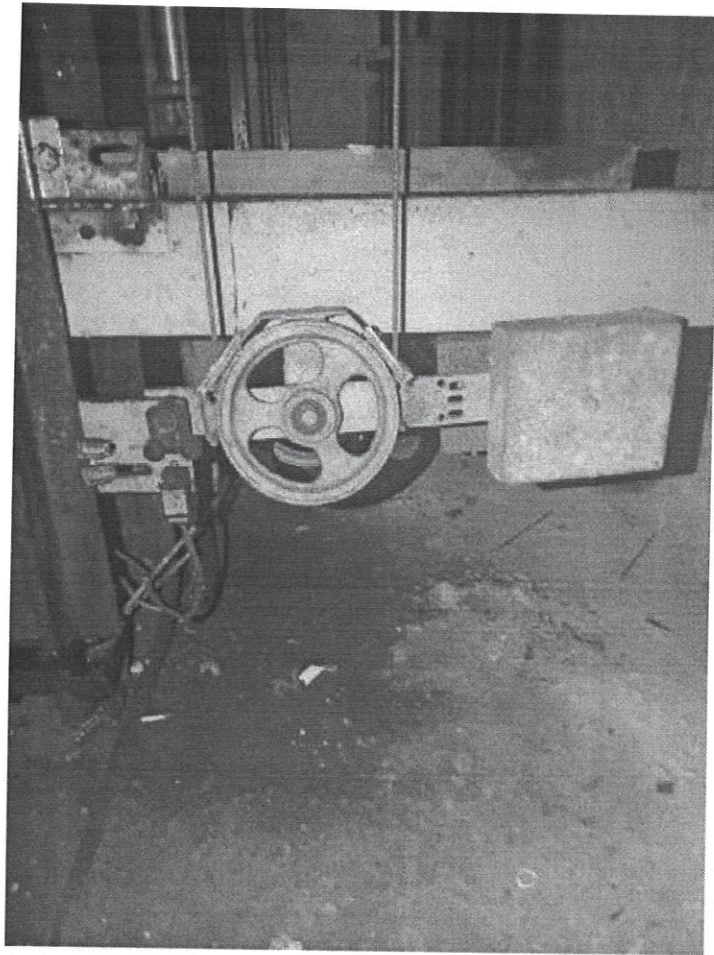
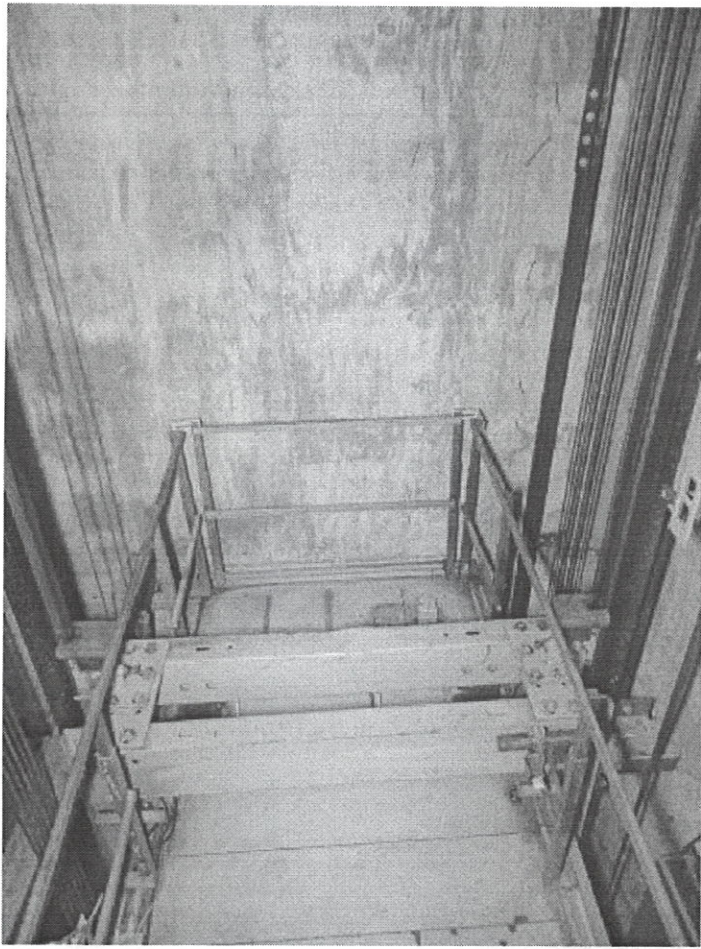
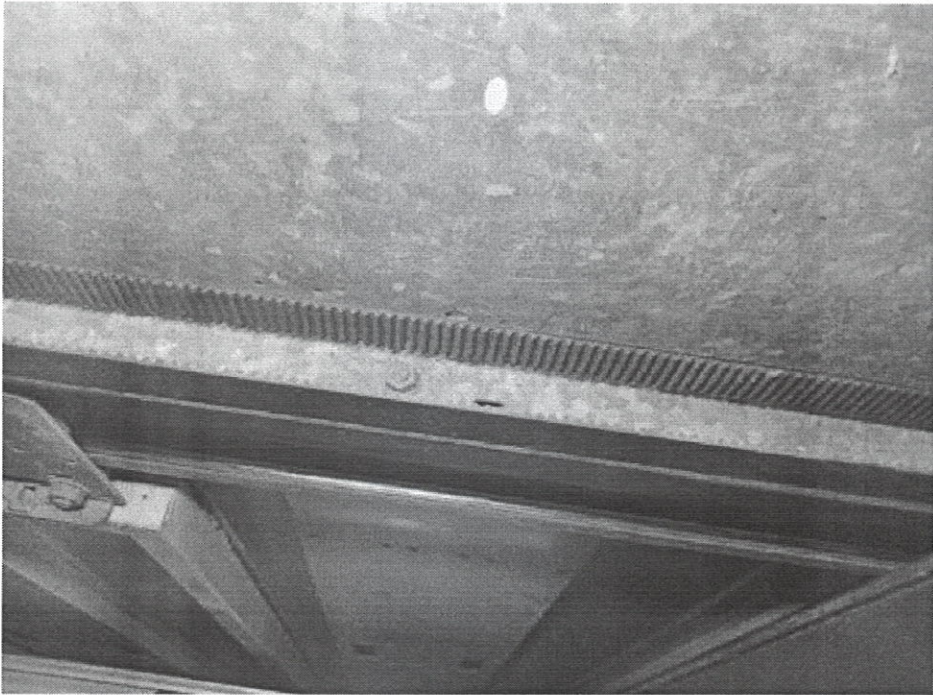
Observaciones - Introduzca observaciones si es necesario	botón #3 De botonera de cabina Dañado Modulo de Maquina de Tracción(M), se revisó rodamientos de máquinas, se hizo Inspeccion de cables de Tracción en ranuras de la

polea de Maquina, se
revisó goma taquimetrica,
se asustó arandela de
tambor maquina tractora,
se revisó goma base de
maquina tractora, se hizo
Limpieza e inspección de
ventiladores de maquina
se Limpió exterior de la
máquina tractora, se
revisó que cada tambor
maquina habré
correctamente. Modulo
señalización Z, se verificó
botones d

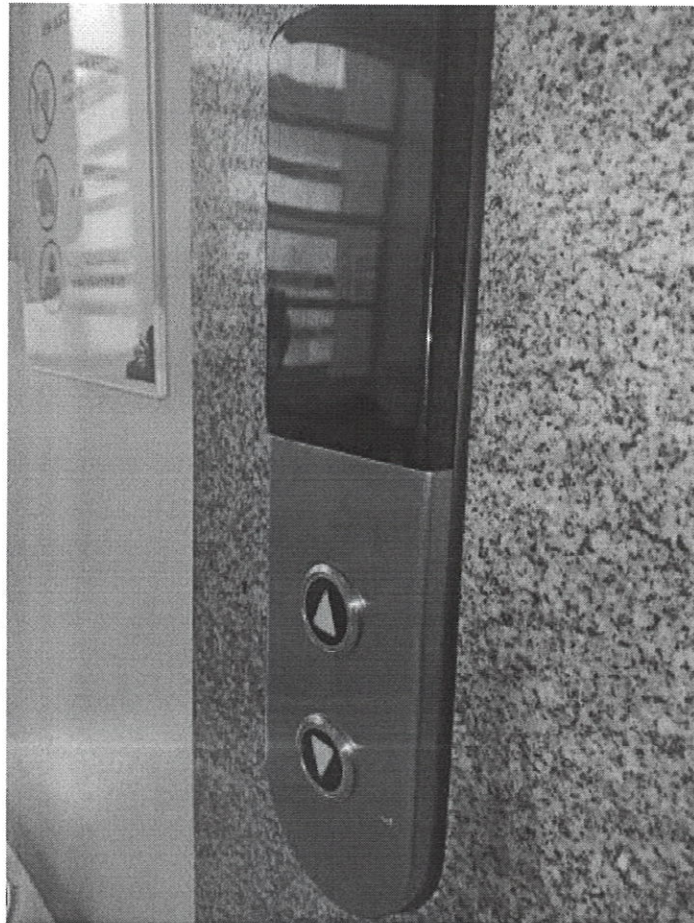
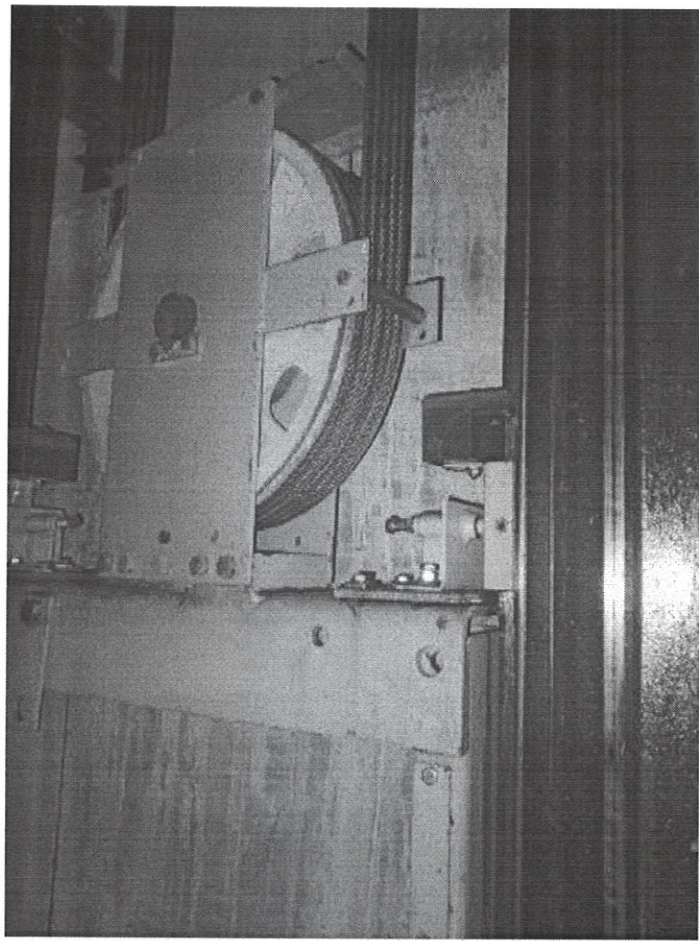
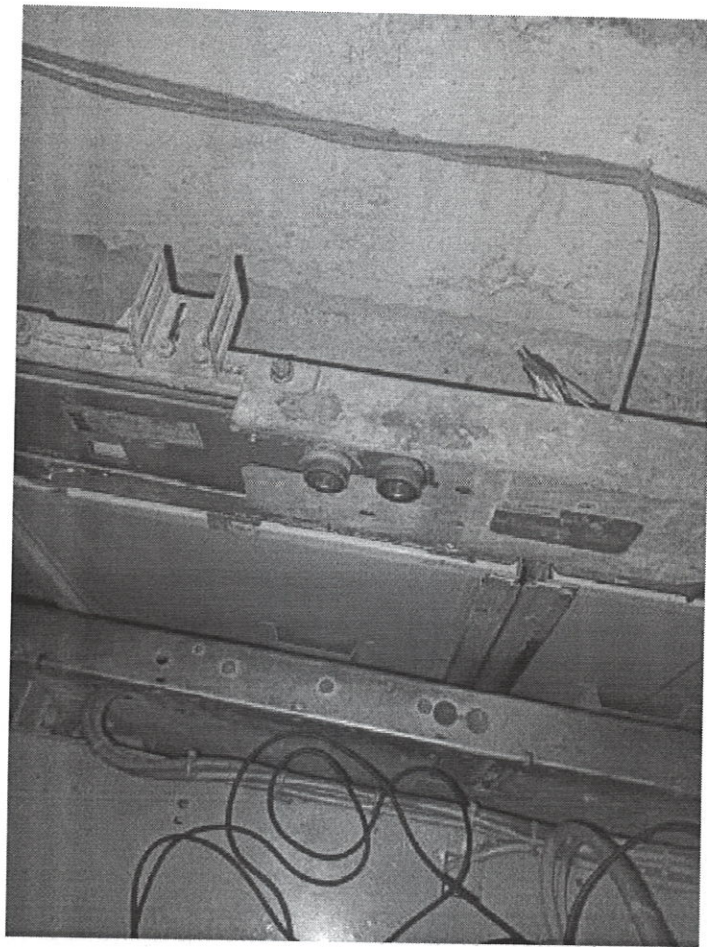
Nombre Tecnico - Nombre del tecnico	Ramón de la cruz
Nom Empresa - Nombre de la empresa	setec
Sr o Sra (Cliente) - Sr o Sra (Cliente)	incar
Cierre Tarea - B2B Tarea Cierre	Terminado (FIN)
Observaciones - Introduzca observaciones si es necesario	cambiar dos spot redondo.. cambiar botón bajada piso 3.. Modulo de Maquina de Tracción(M)S.Reviso rodamientos de máquinas.S.Inspecciono

cables de Tracción en ranuras de la polea de Maquina.S.Reviso goma taquimetrica.S.Ajusto arandela de tambor de maquina tractora.S.Reviso coma de base de maquina tractora.S.Limpio y S inspeccióno ventiladores de maquina.S.Limpio exterior de la máquina tractora.S.Reviso si cada tambor de maquina habré correctamente ..Modulo señalización.z.S.Verifico boto

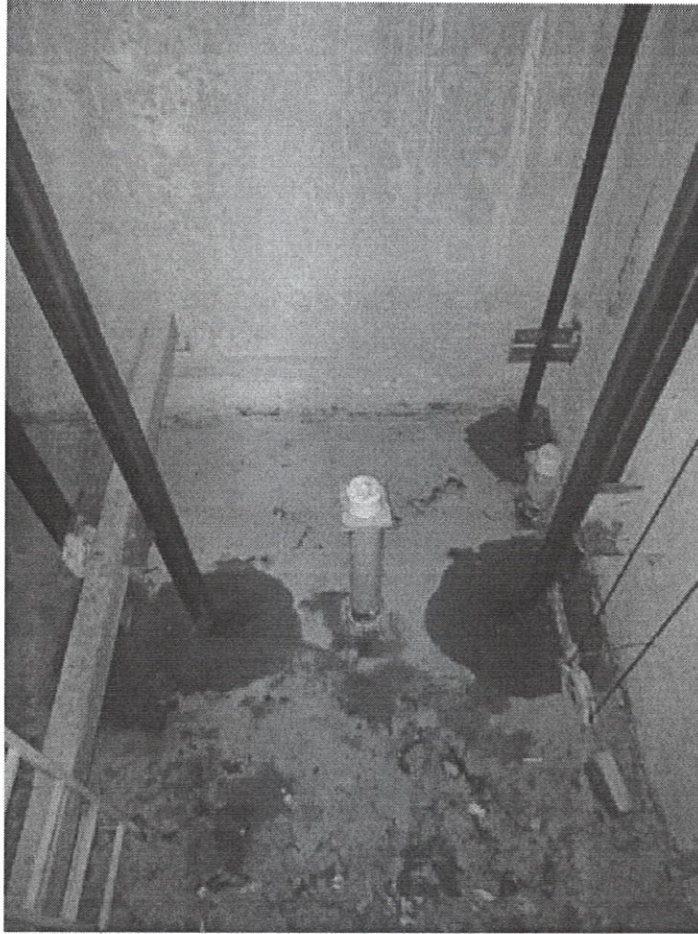
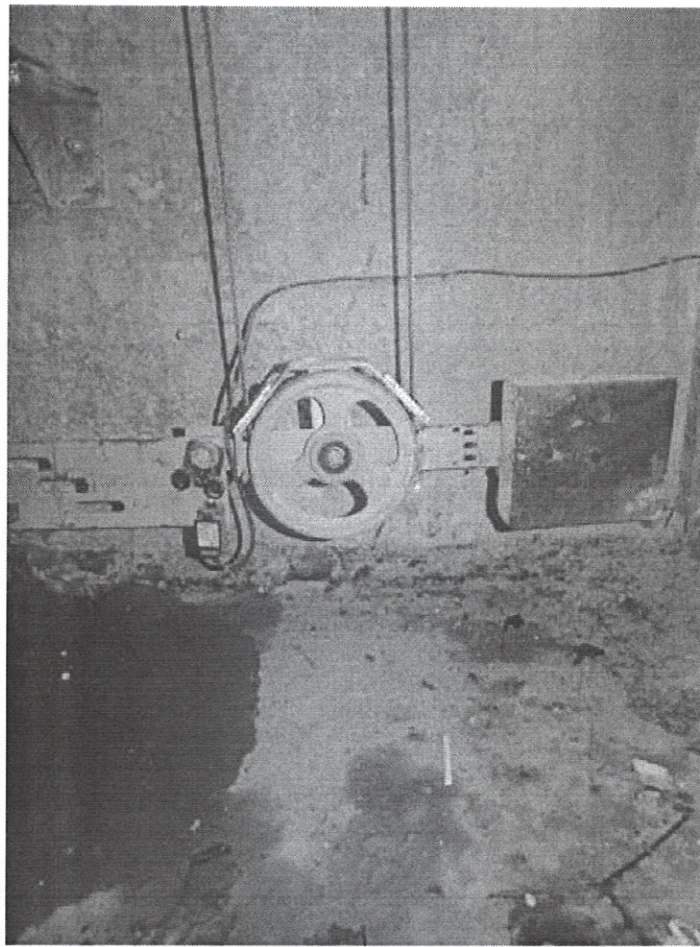
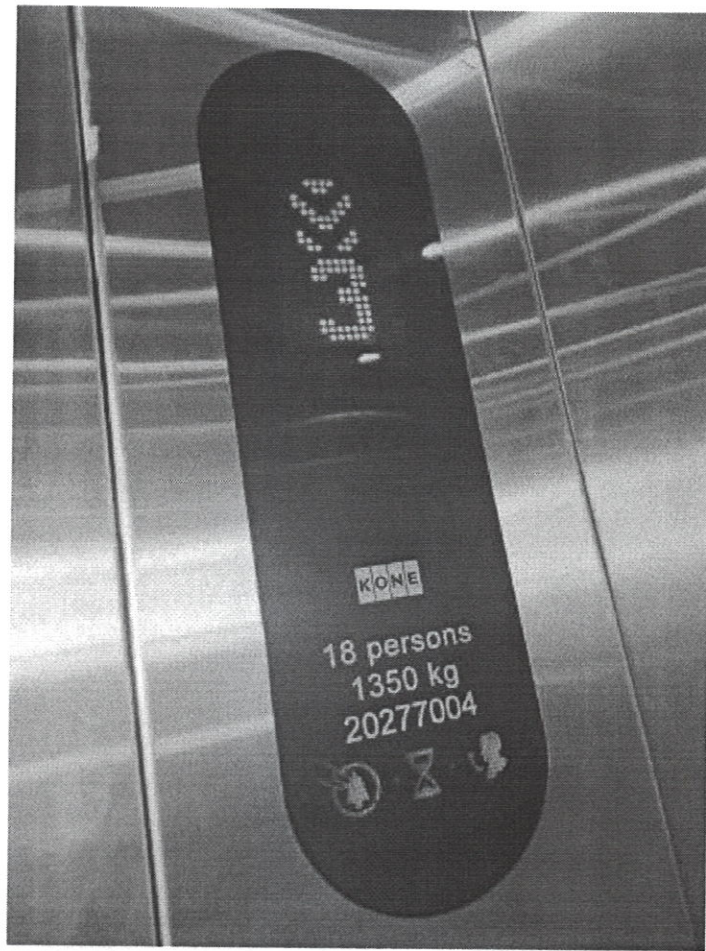
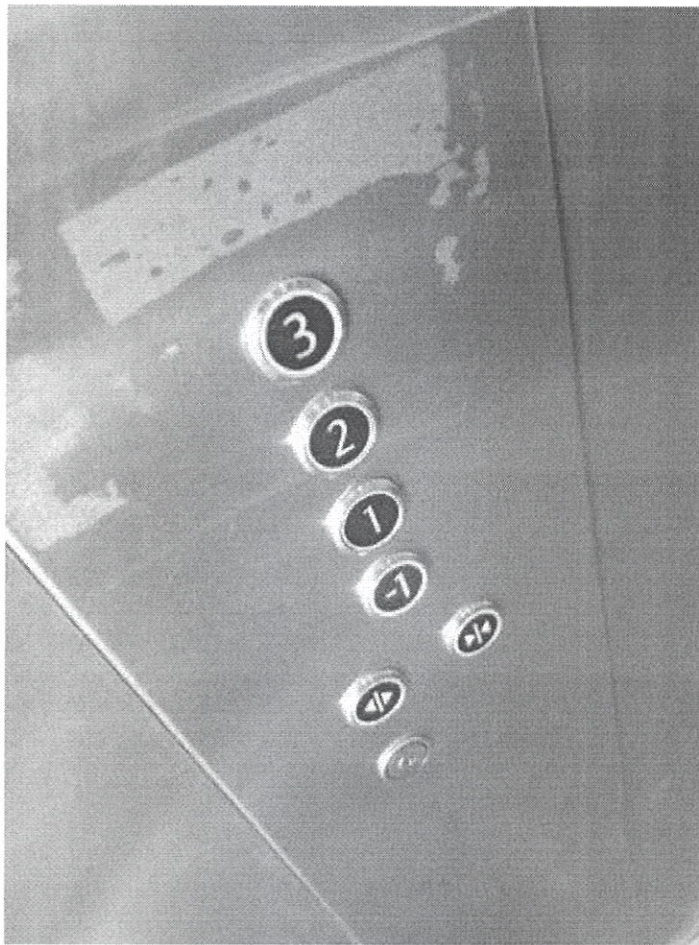
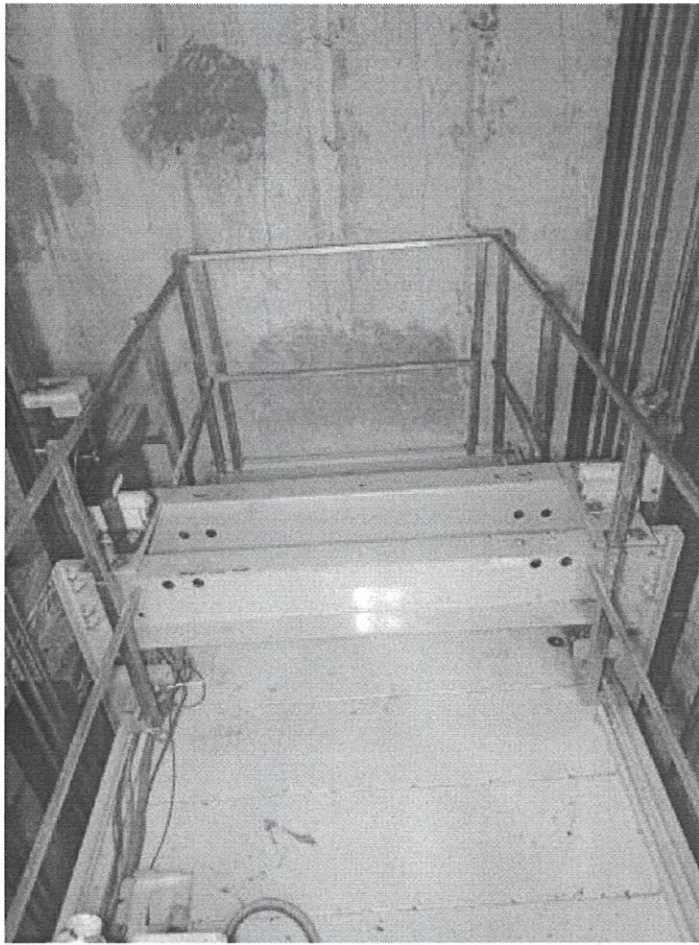
Observaciones - Introduzca observaciones si es necesario	Modulo de Maquina de Tracción(M), se revisó rodamientos de máquinas, se hizo Inspeccion de cables de Tracción en ranuras de la polea de Maquina, se revisó goma taquimetrica, se asustó arandela de tambor maquina tractora, se revisó goma base de

maquina tractora, se hizo
Limpieza e inspección de
ventiladores de maquina
se Limpió exterior de la
máquina tractora, se
revisó que cada tambor
maquina habré
correctamente. Modulo
señalización Z, se verificó
botones de cabina y piso
y display de cabina y

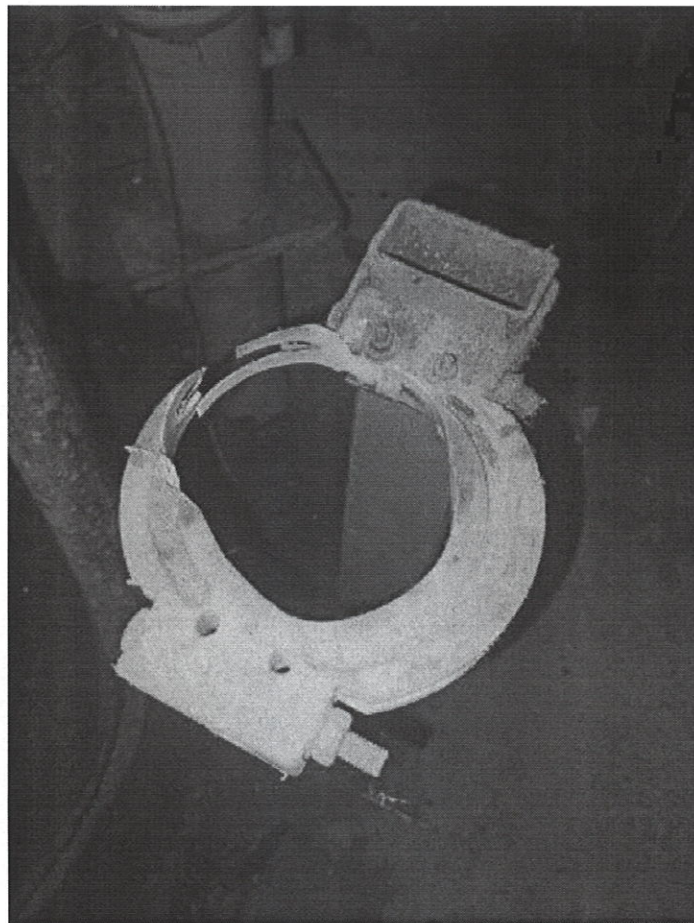
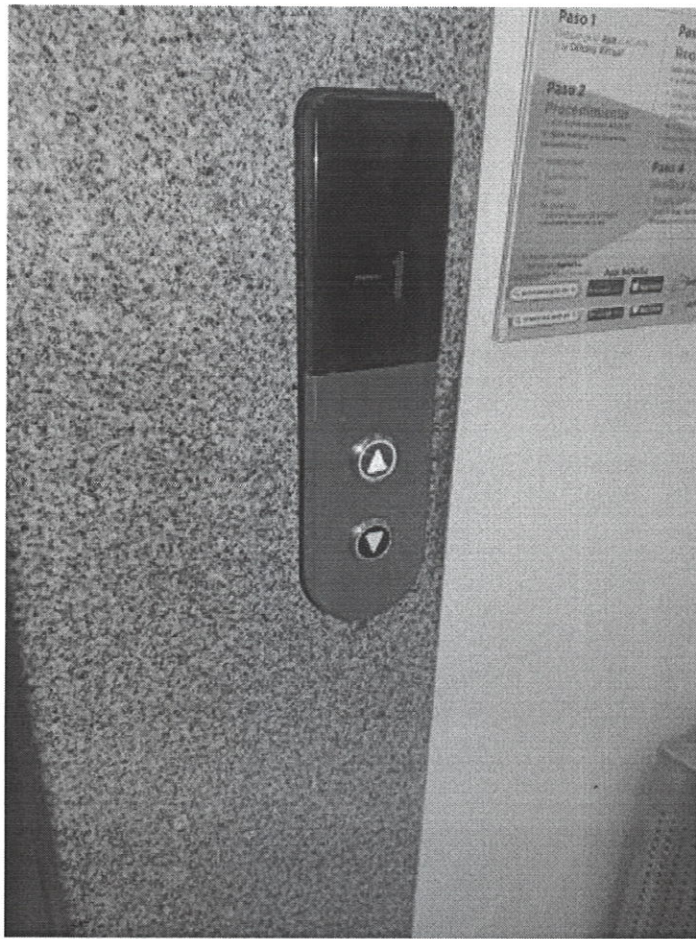
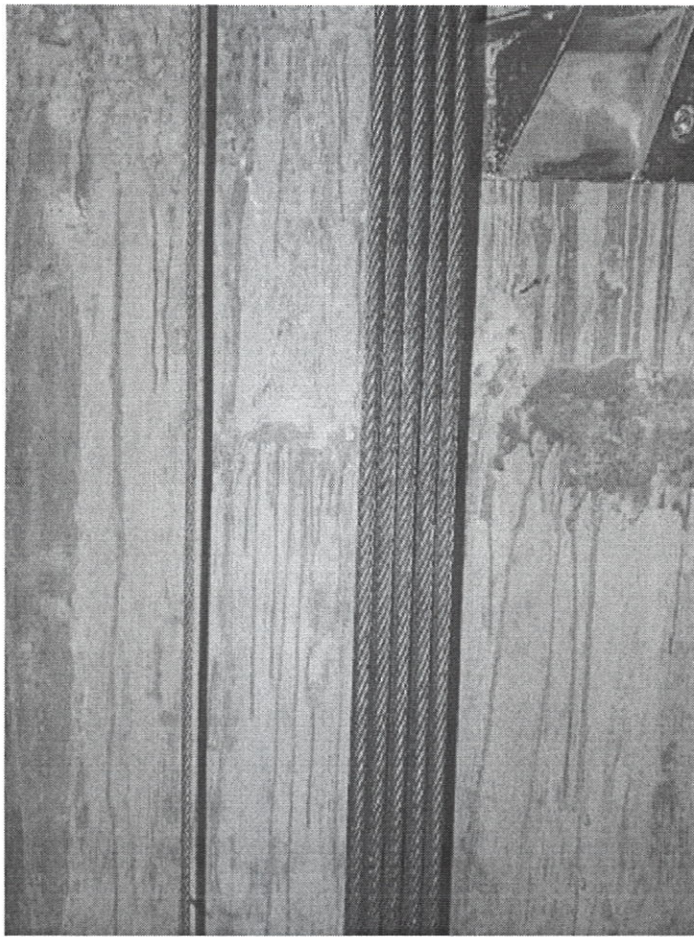
Observaciones - Introduzca observaciones si es necesario	cambiar un spot redondo.. motor de operador de cabina ruidoso , cambiar botón de subir y bajar piso 5, .. Modulo de Maquina de Tracción(M)S.Reviso rodamientos de máquinas.S.Inspecciono

cables de Tracción en
ranuras de la polea de
Maquina.S.Reviso goma
taquimetrica.S.Ajusto
arandela de tambor de
maquina
tractora.S.Reviso coma
de base de maquina
tractora.S.Limpio y S
inspeccióno ventiladores
de maquina.S.Limpio
exterior de la máquina
tractora.S.Reviso si cada
tambor de maquina habré
correc

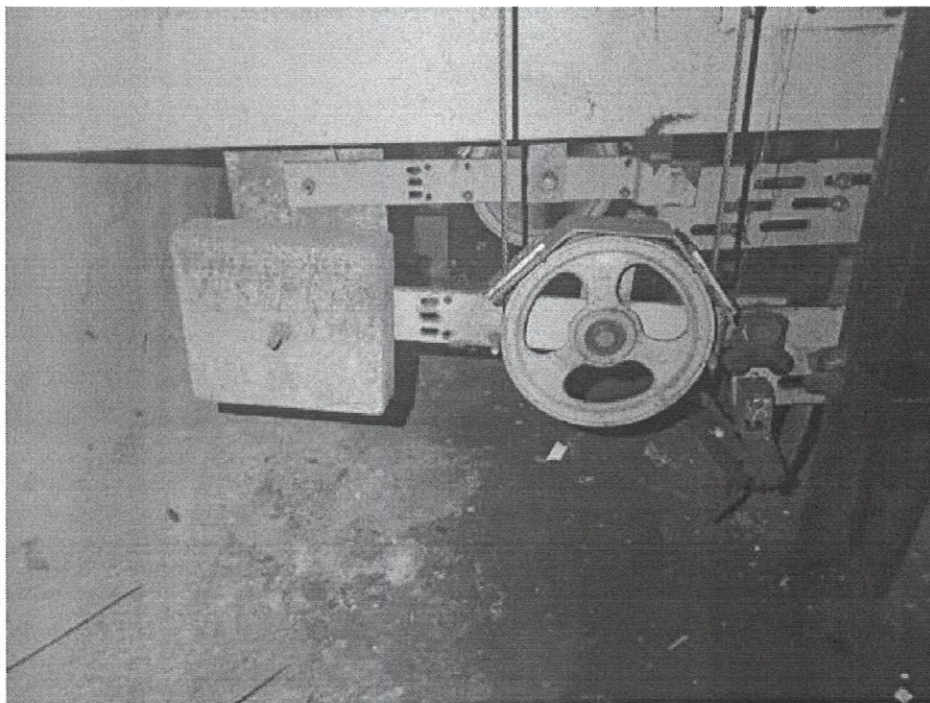
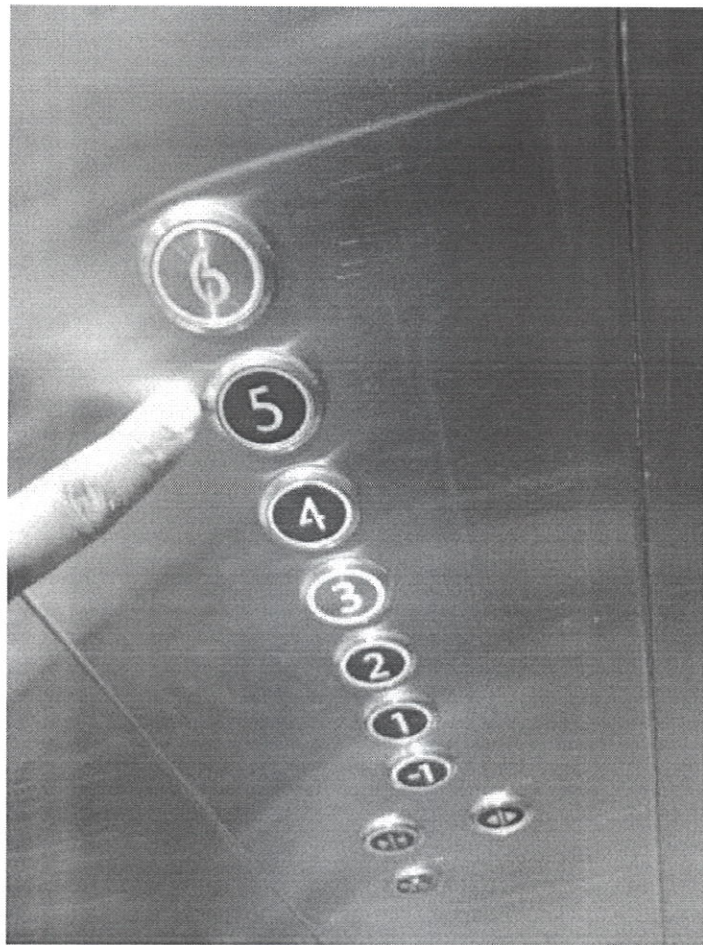
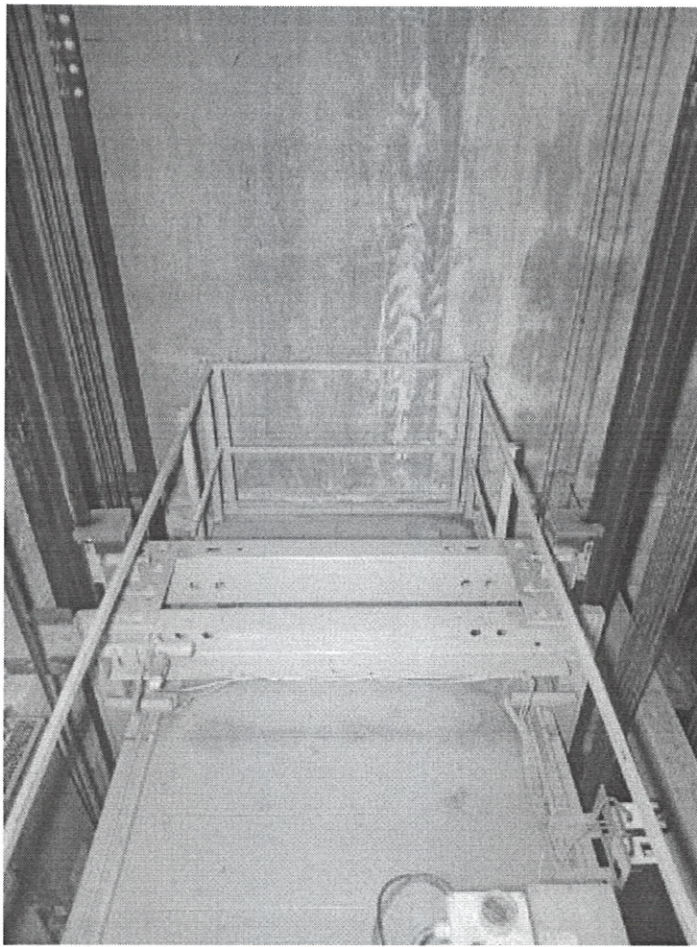
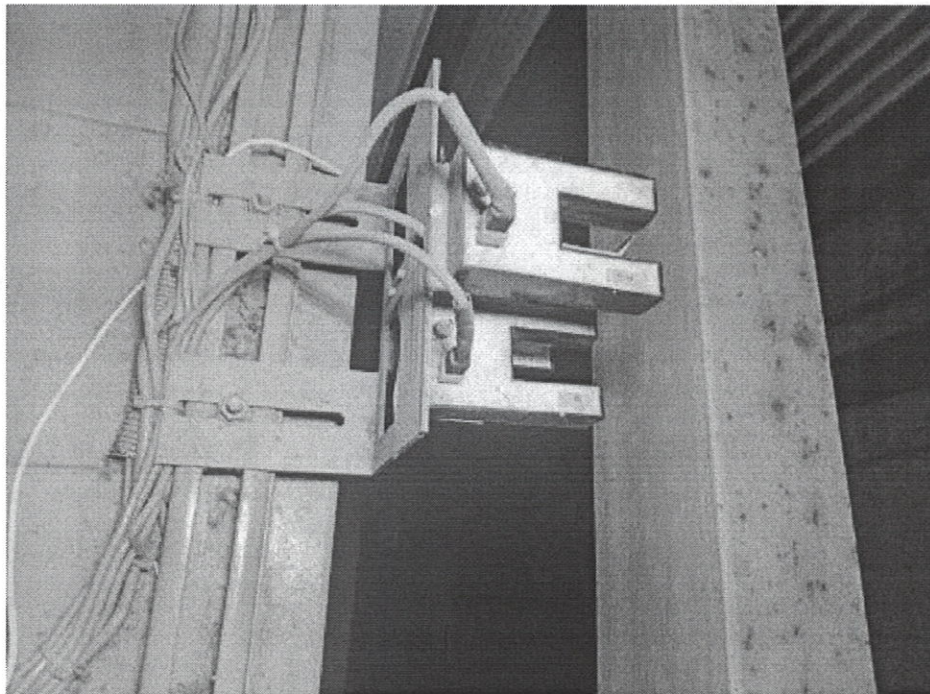
Observaciones - Introduzca observaciones si es necesario	botón #5 de botonera de cabina esta dañado Modulo de Maquina de Tracción(M), se revisó rodamientos de máquinas, se hizo Inspeccion de cables de Tracción en ranuras de la

polea de Maquina, se
revisó goma taquimetrica,
se asustó arandela de
tambor maquina tractora,
se revisó goma base de
maquina tractora, se hizo
Limpieza e inspección de
ventiladores de maquina
se Limpió exterior de la
máquina tractora, se
revisó que cada tambor
maquina habré
correctamente. Modulo
señalización Z, se verificó
boto
