ID: 15939520 - 2 Fin de Mantenimiento V1.2 (Ver. Forma: 1.2 VerMapCel :
3.3.00- PDI: 20277006

Tipo servicio - Tipo Servicio MANTENIMIENTO
Tipo Contrato - Tipo de contrato KONE CARE Premium
Descripcion - Descripción del Reporte REALIZAR
MANTENIMIENTO
PREVENTIVO
OCTUBRE 2024
Num-Cliente - Número de cliente 20277006
Nom-Cliente - Nombre del cliente INCART(IZQUIERDO
LADO ESTE)
Dir Completa - Direccion Completa BERNARDO CORREA
ISIDRON RECEPCION ,
ZONA UNIVERSITARIA,
SANTO DOMINGO,
DISTRITO NACIONAL
CP

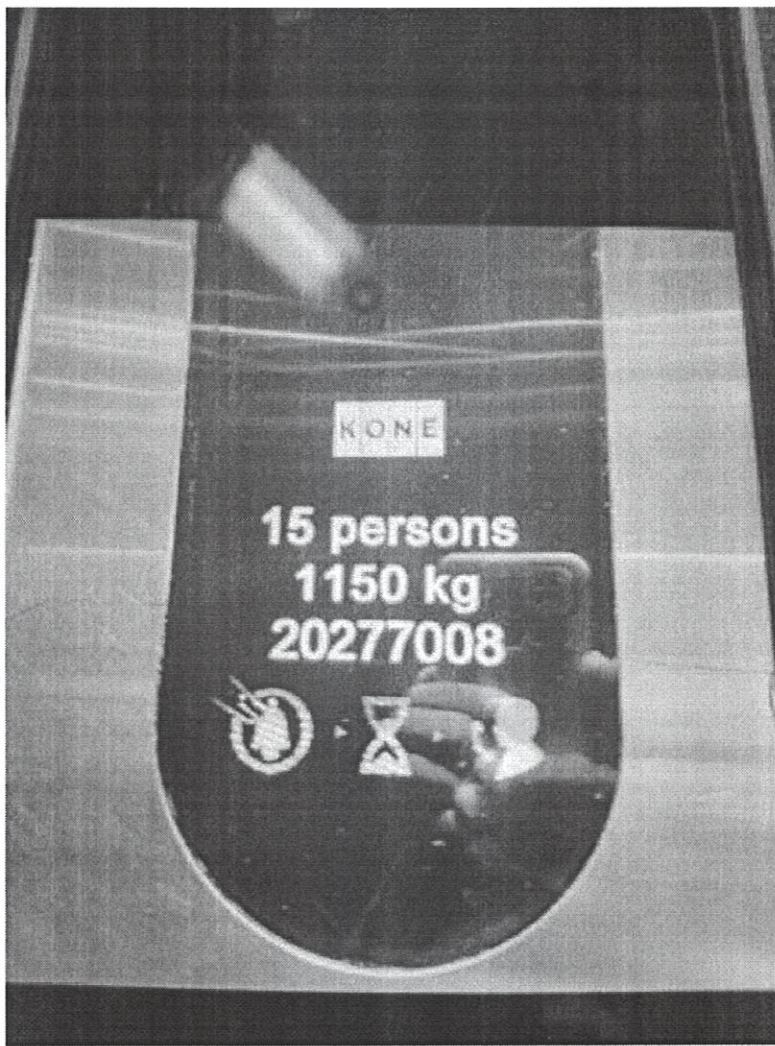
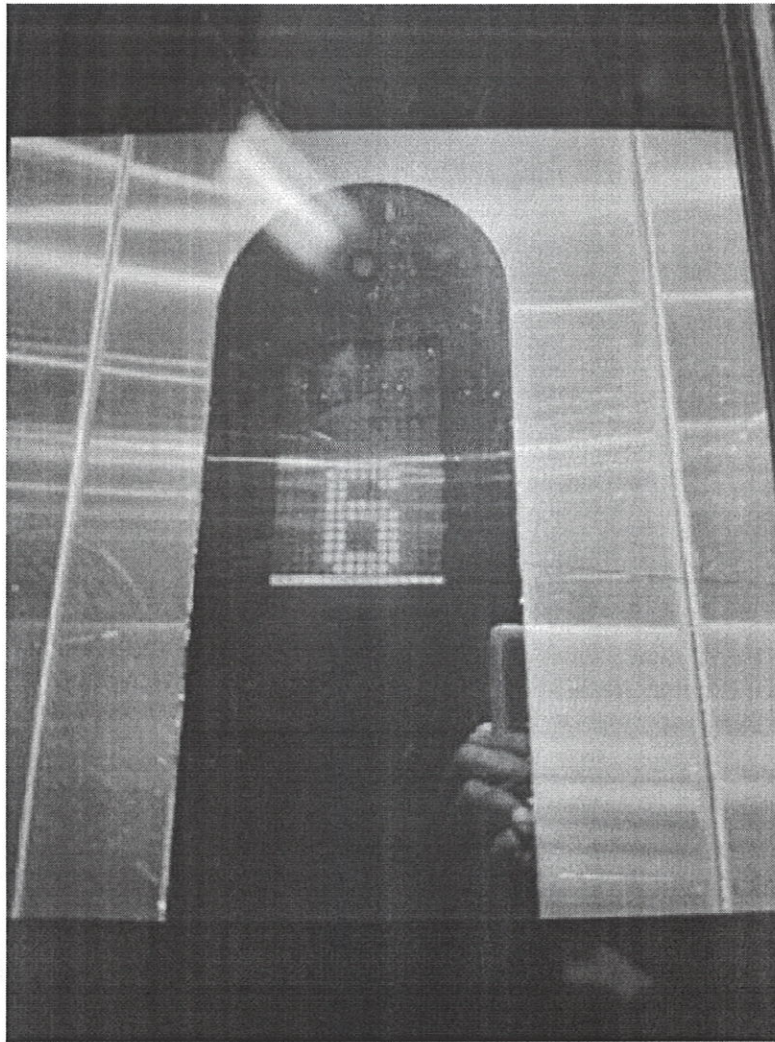
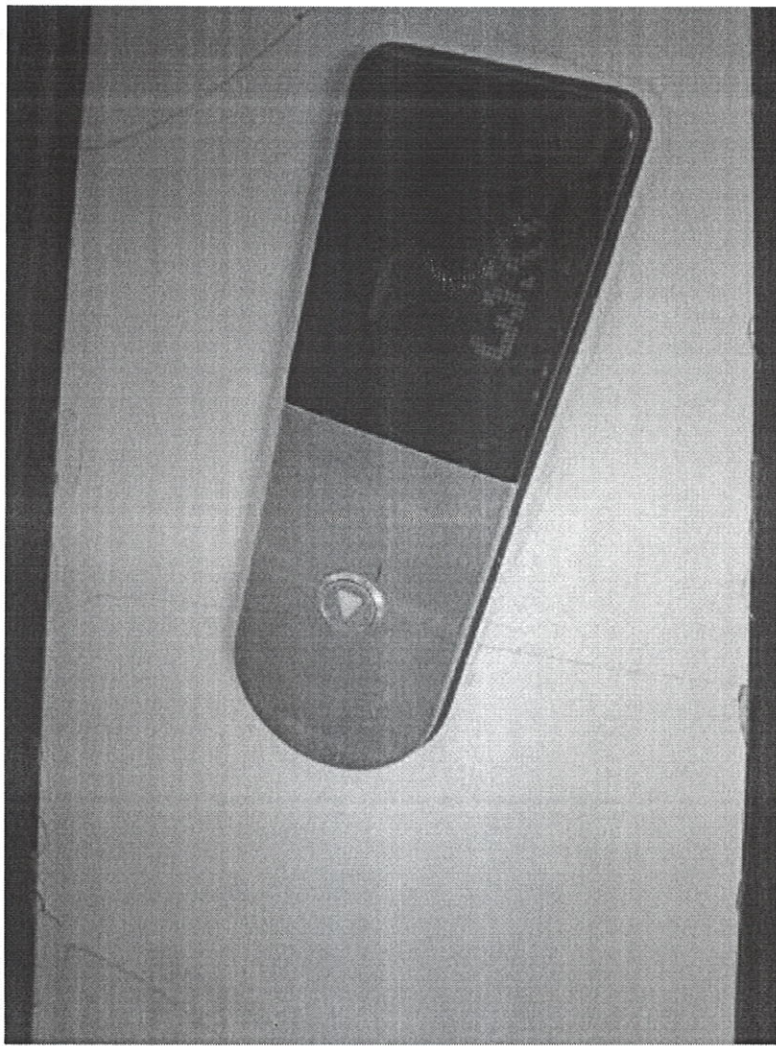
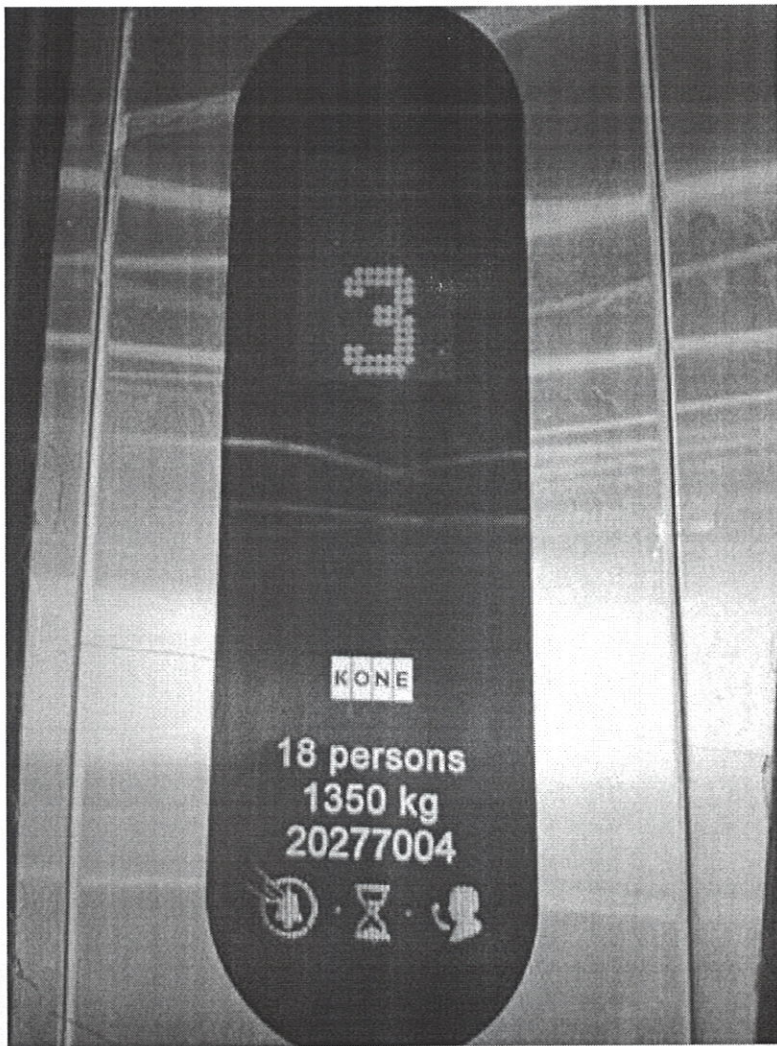
Se realizó servicio de Mantto. con la salvedad de que la llamada del piso 1 del duplex, la de su ida tiene el Led encendido, todo el tiempo, producto de la fcb con problema, sustituirla. tornilleria map y alimentación eléctrica, fusibles, seguridades de puertas, tornilleria brakets, palanca encima de cabina, voltaje de entrada, limitador de velocidad, zapatillas, paralelismo de puertas y fotocelda, correa operadores, cables sincronizacion y pesas, rolos, rolos, aceitera de cabina y contrapeso,
