ID: 16301770 - 2 Fin de Mantenimiento V1.2 (Ver. Forma: 1.2 VerMapCel :

Description - Descripción del Reporte

REALIZAR

PREVENTIVO ENERO

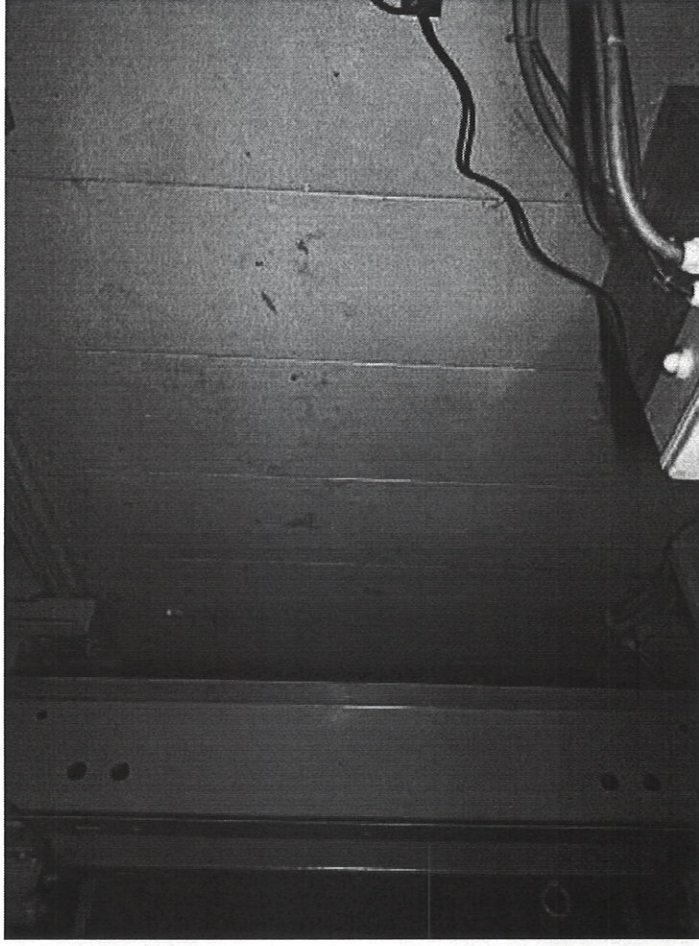
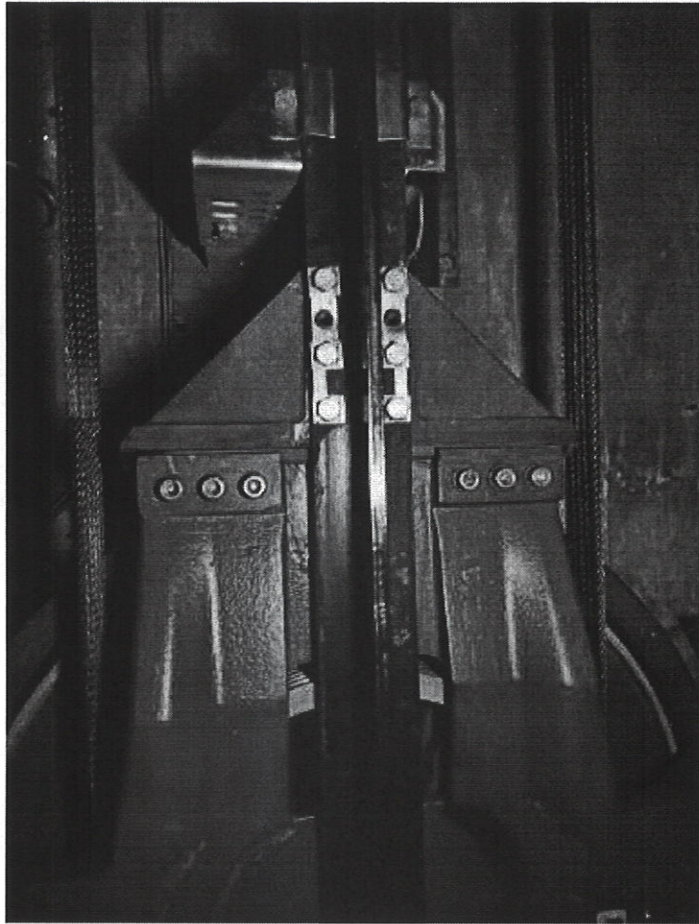
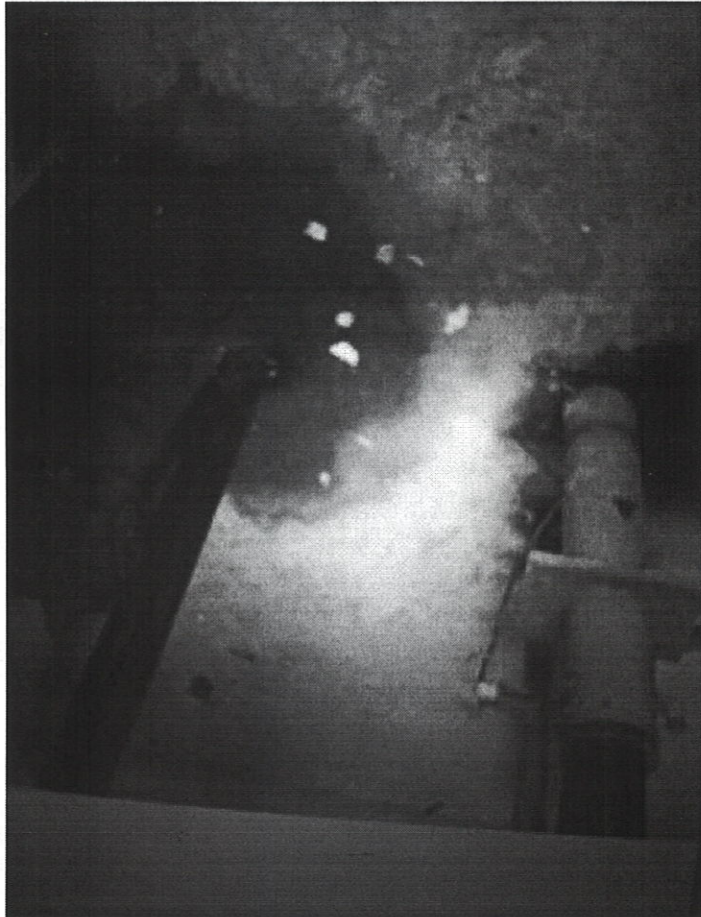
Francis Breton
Terminado (FIN)
Se realizó servicio de
Mantto. con la salvedad
de que las llamada del
piso 3, no las toma,
producto de la fcb, de ese
piso. taquimétrica,
arandela tambor
maquina, goma base de
la maquina, correa
operador y polea tensora,
rolos carros operadores,
nivel de amarres cables
Tracción, contratuercas
cables Tracción,
ventiladores de maquina,
apertura tambor en la
maquina, topes
operadores cabina y
coupler. Tenemos
también limpieza de
ventiladores de Maquina,
de maquina tractora
exterior, de fotocelda

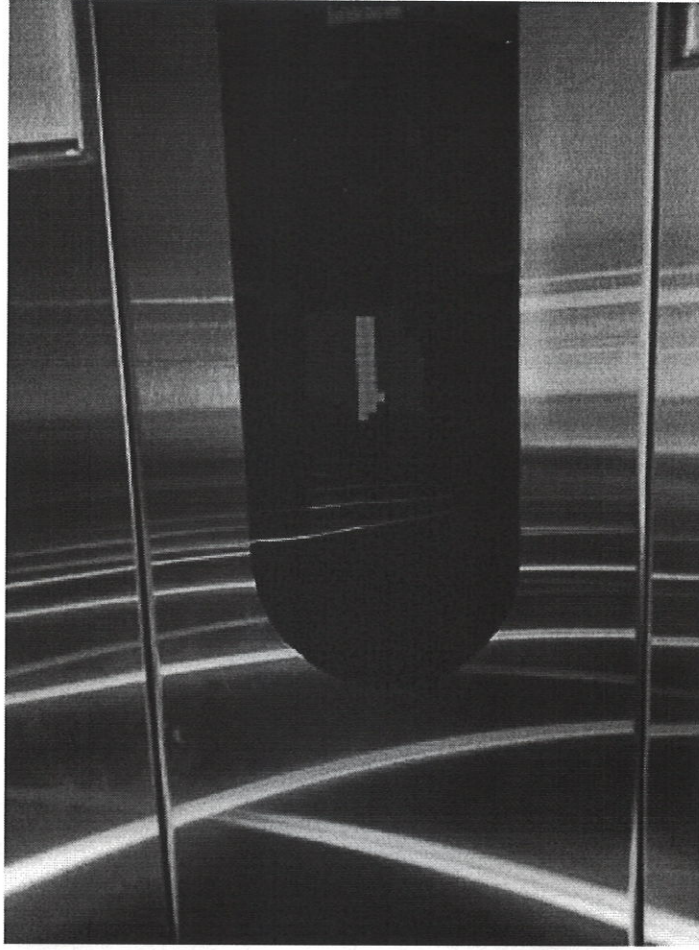
(Aviso abierto a la espera

Wilson Reyes
Terminado (FIN)
Se realizó servicio de
Mantto. con la salvedad
de la goma tope operador
taquimétrica, arandela
tambor maquina, goma
base de la maquina,
correa operador y polea
tensora, rolos carros
operadores, nivel de
amarres cables Tracción,
contruercas cables
Tracción, ventiladores de
maquina, apertura tambor
en la maquina, topes
operadores cabina y
coupler. Tenemos
también limpieza de
ventiladores de Maquina,
de maquina tractora
exterior, de fotocelda y
paralelismo, corredera de
operador de cabina.

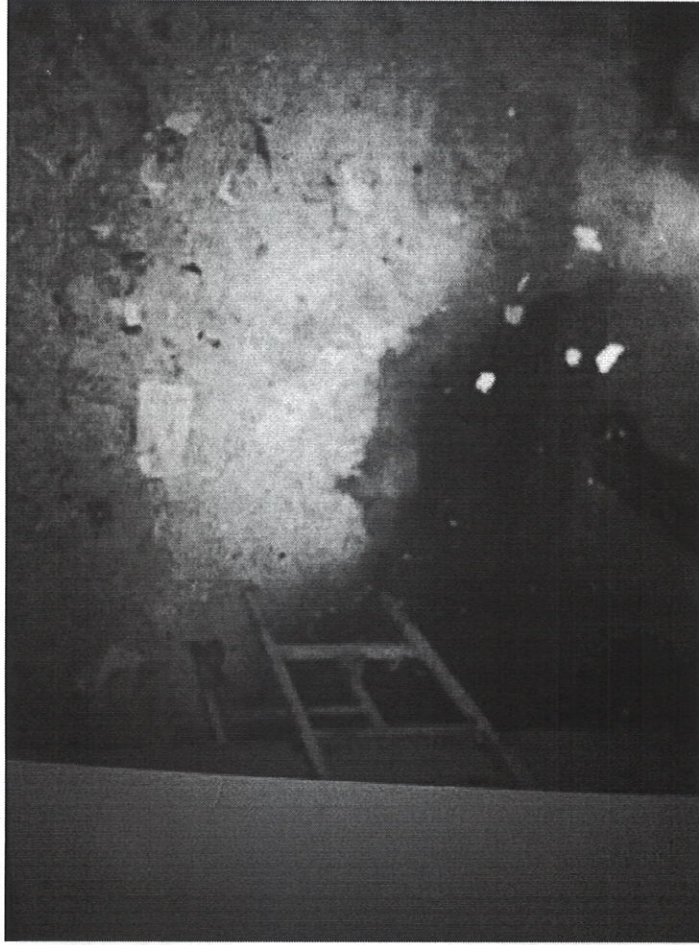
Se realizó servicio de Manto. sin novedad algunaSetec.
taquimétrica, arandela tambor maquina, goma base de la maquina, correa operador y polea tensora, rolos carros operadores, nivel de amarres cables Tracción, contratuercas cables Tracción, ventiladores de maquina, apertura tambor en la maquina, topes operadores cabina y coupler. Tenemos también limpieza de ventiladores de Maquina, de maquina tractora exterior, de fotocelda y paralelismo, corredera de operador de cabina.

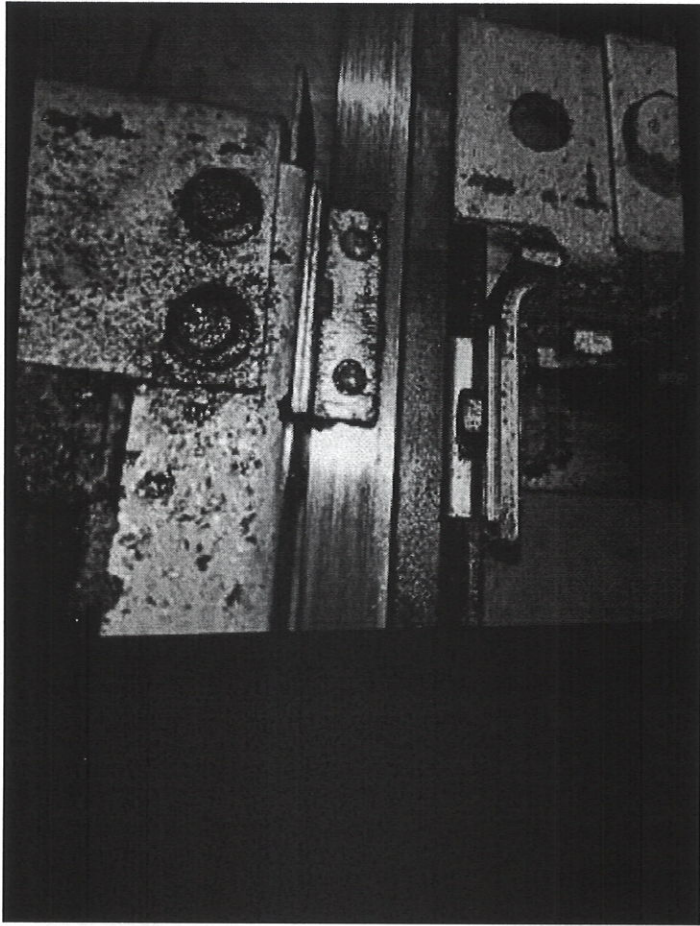
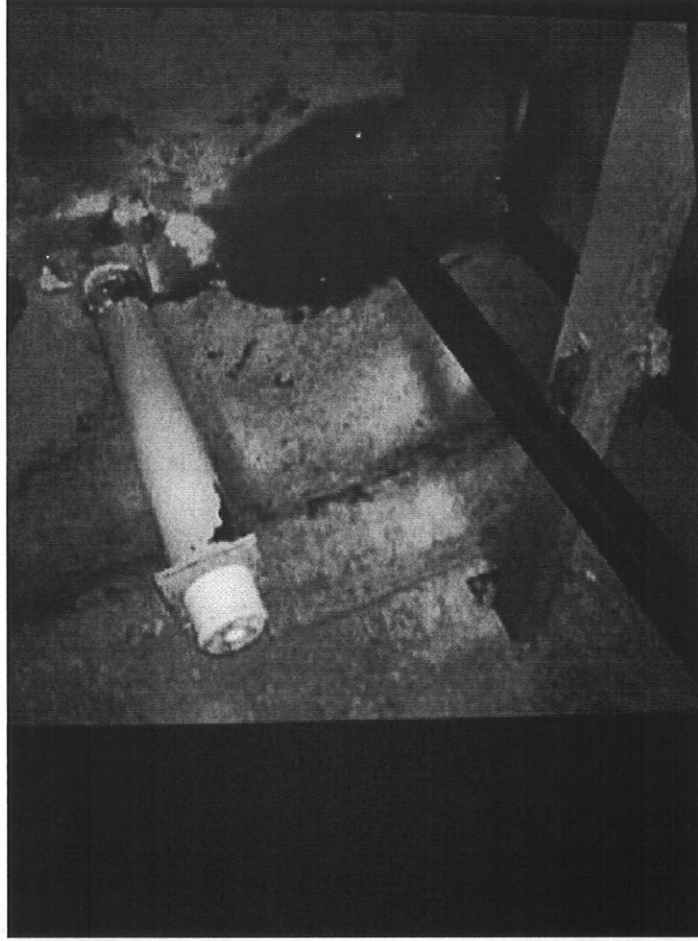
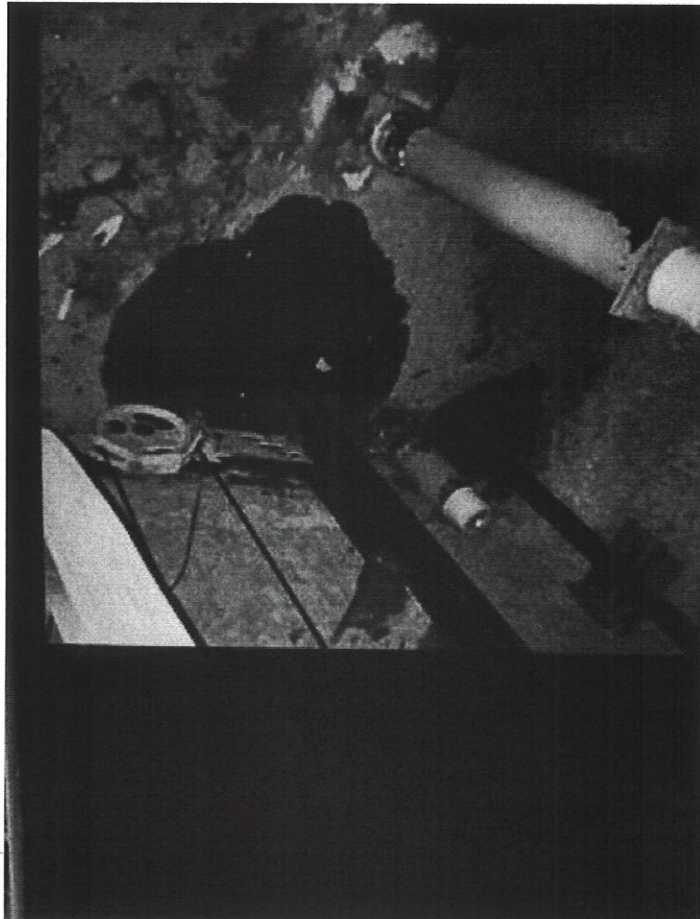
Se realizó servicio de Mantto. sin novedad alguna. taquimétrica, arandela tambor maquina, goma base de la maquina, correa operador y polea tensora, rolos operadores, nivel de amarres cables Tracción, contratuercas cables Tracción, ventiladores de maquina, apertura tambor en la maquina, topes operadores cabina y coupler. Tenemos también limpieza de ventiladores de Maquina, de maquina tractora exterior, de fotocelda y paralelismo, corredera de operador de cabina.

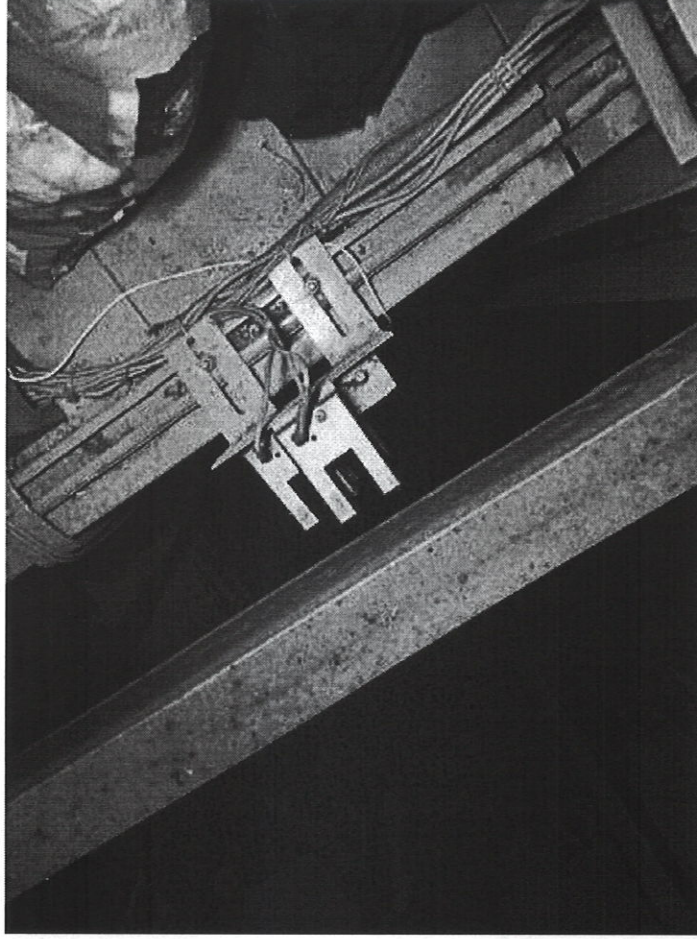
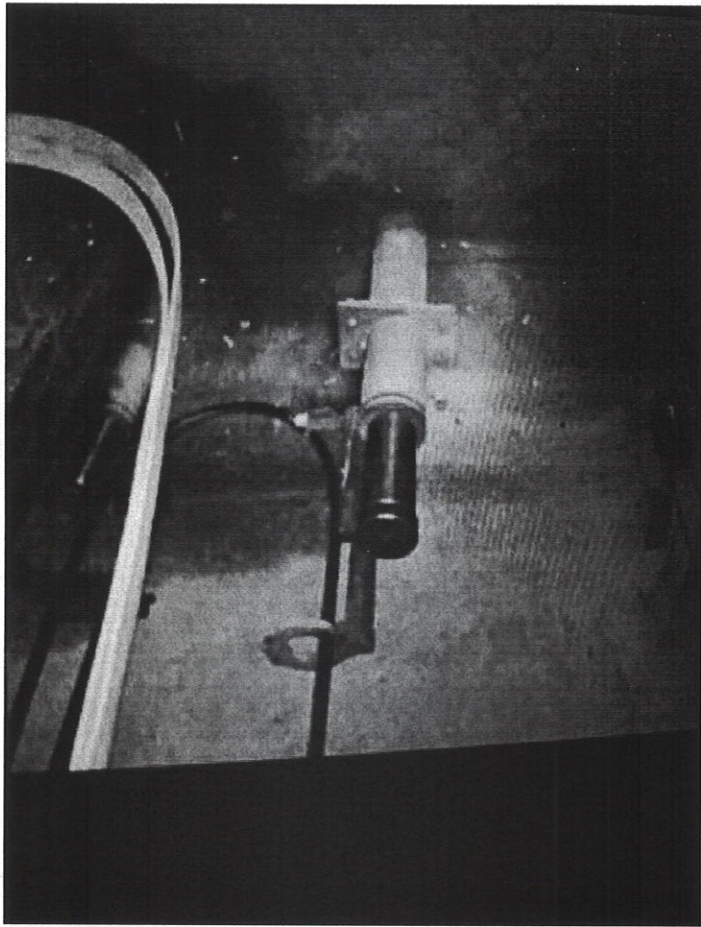
Juan Feliz
Terminado (FIN)
Se realizó servicio de
Mantto. sin novedad
alguna. taquímetra,
arandela tambor
maquina, goma base de
la maquina, correa
operador y polea tensora,
rolos carros operadores,
nivel de amarres cables
Tracción, contratuercas
cables Tracción,
ventiladores de maquina,
apertura tambor en la
maquina, topes
operadores cabina y
coupler. Tenemos
también limpieza de
ventiladores de Maquina,
de maquina tractora
exterior, de fotocelda y
paralelismo, corredera de
operador de cabina.

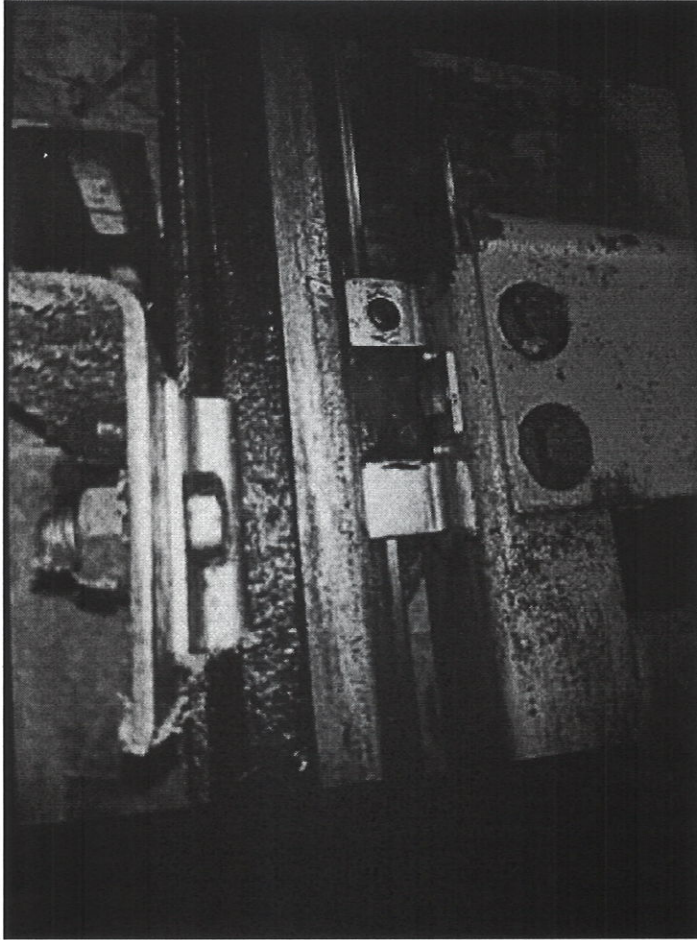
(Aviso abierto a la espera

Juan Feliz
Terminado (FIN)
Se realizó servicio de
Mantto. con la salvedad
de que el oponente de
subida del piso 1 se
mantiene siempre
encendido, fcb, con
problema, sustituir.
taquimétrica, arandela
tambor maquina, goma
base de la maquina,
correa operador y polea
tensora, rolos carros
operadores, nivel de
amarres cables Tracción,
contratuercas cables
Tracción, ventiladores de
maquina, apertura tambor
en la maquina, topes
operadores cabina y
coupler. Tenemos
también limpieza de
ventiladores de Maquina,
de maquina tractora
