**ID: 16615585 - 2 Fin de Mantenimiento V1.2 (Ver. Forma: 1.2 VerMapCel :
3.3.04- PDI: 20277007**

Datos Ocultos	
ID-Folio-B2B - ID-Folio-B2B	4197719
Num Folio - Numero de Folio	4197719
Datos Generales	
Tipo servicio - Tipo Servicio	MANTENIMIENTO
Tipo Contrato - Tipo de contrato	KONE CARE Premium
Descripcion - Descripción del Reporte	REALIZAR MANTENIMIENTO PREVENTIVO MARZO 2025
Num-Cliente - Número de cliente	20277007
Nom-Cliente - Nombre del cliente	INCART(DERECHO LADO ESTE)
Dir Completa - Direccion Completa	BERNARDO CORREA ISIDRON DERECHO RECEPCION , ZONA UNIVERSITARIA, SANTO DOMINGO, DISTRITO NACIONAL CP
Inspeccion mes (tareas realizadas)	
Modulos Asignados - Modulos Asignados	S/C
Lectura Computadora - Lectura Computadora	0048 1404 0021 0048 0048 0170 0048 0170 1404 0048 0048 0170 0021 0048. Este es el asc. duplex dcho. Este
Estado al marcharse	
Estado al marcharse - Estado en el que se deja el equipo	Equipo funcionando (Aviso abierto a la espera de piezas) (02)
Datos Adicionales	
Nombre Tecnico - Nombre del tecnico	Mario Batista

ID: 16613323 - 2 Fin de Mantenimiento V1.2 (Ver. Forma: 1.2 VerMapCel :
3.3.04- PDI: 20277008

Tipo servicio - Tipo Servicio	MANTENIMIENTO
Tipo Contra

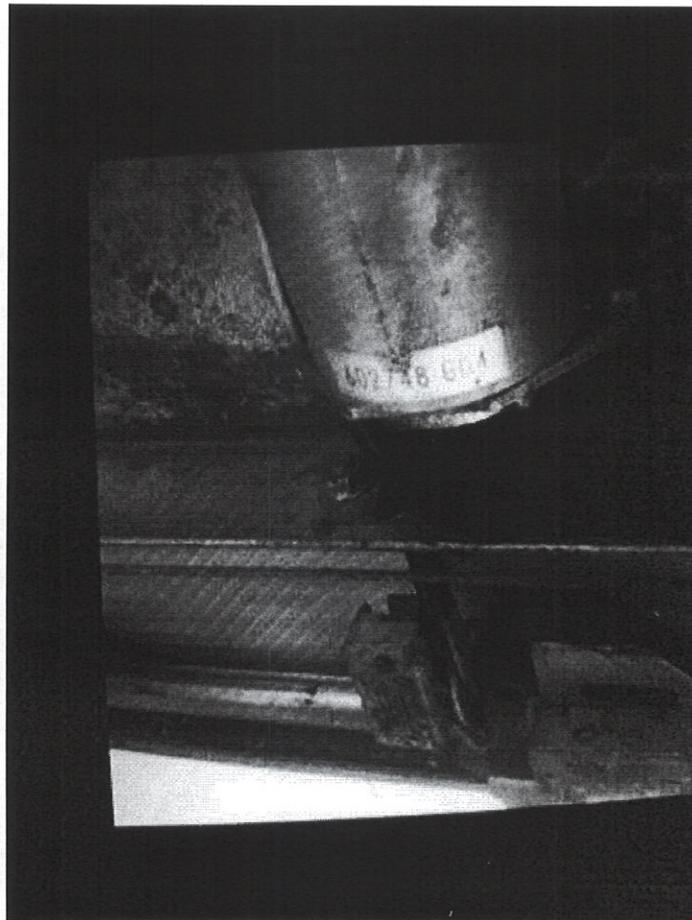
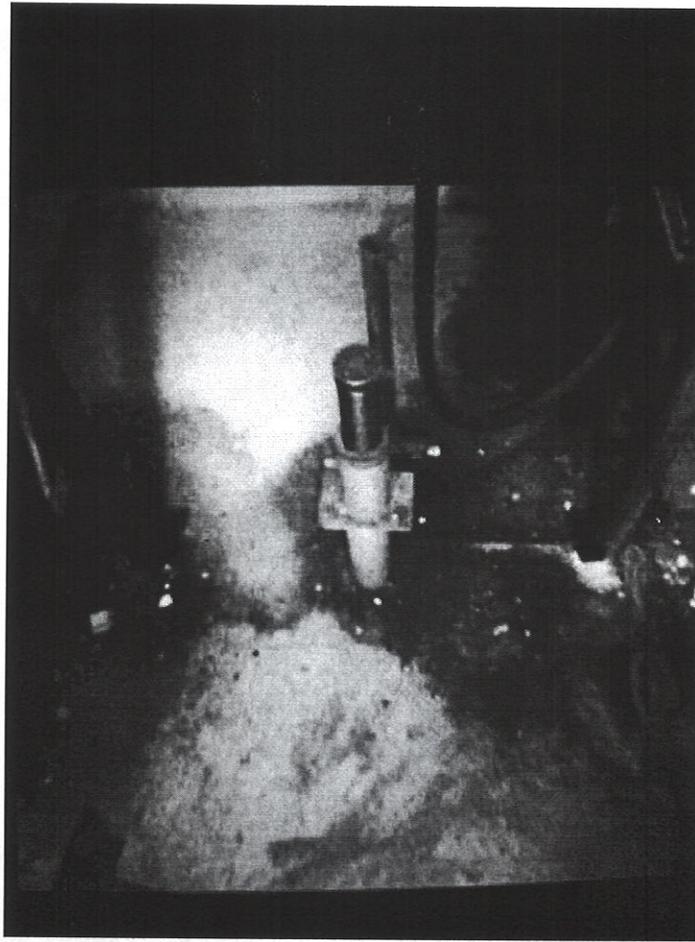
Nom Empresa - Nombre de la empresa	Setec
Sr o Sra (Cliente) - Sr o Sra (Cliente)	Henry Cabrera
Cierre Tarea - B2B Tarea Cierre	Terminado (FIN)
Observaciones - Introduzca observaciones si es necesario	Se realizó servicio de Mantto. con la salvedad de que la fcb del puso 3, tiene problemas, el km de

esta fcb, ha sido enviada en otros informes. de zapatillas de puertas, paralelismo de hojas e puertas, excéntricas, juego correa operador, apresamiento cables eléctricos de contactos, cables sincronización y pesas, iluminación de cabina, botones de pisos y de cabina, display de pisos y de cabina, ventiladores de cabina, verificar palanca de frenos y palanca encima de cabina.

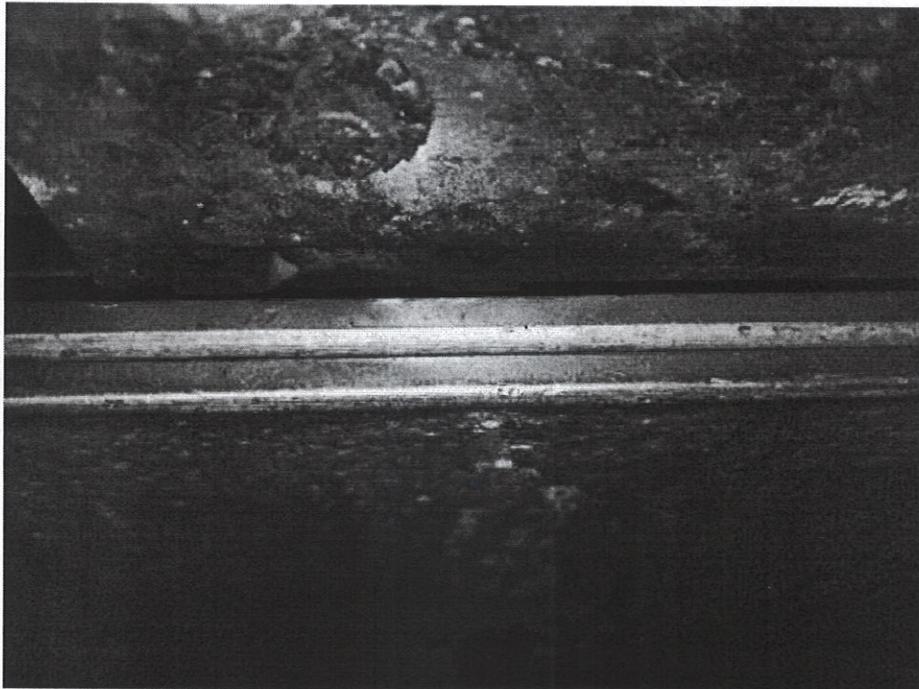
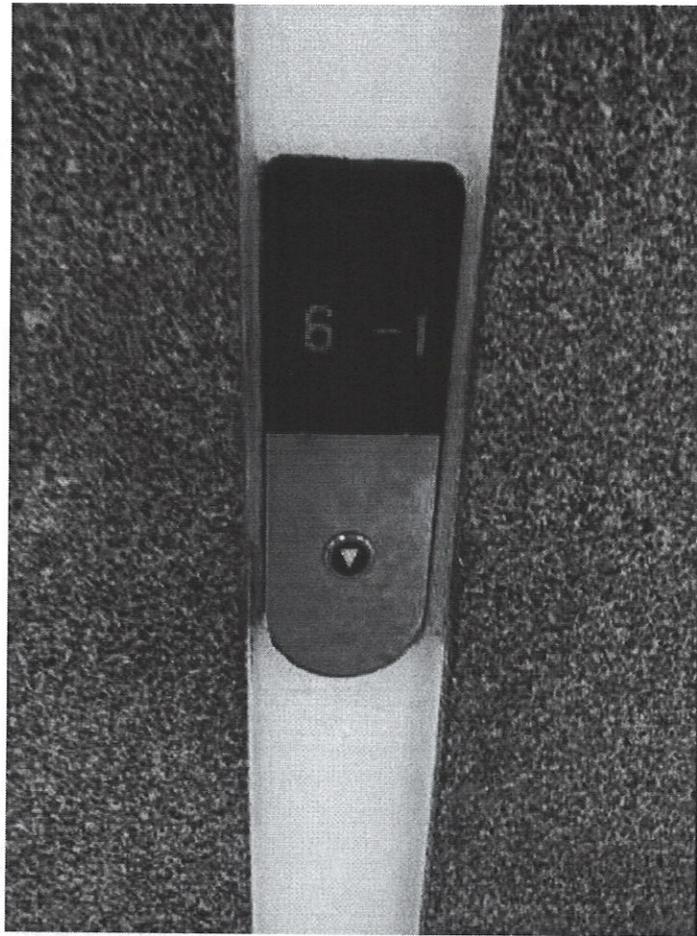
Setec
Henry Cabrera.
Terminado (FIN)
Se realizó servicio de Mantto. con la salvedad de que los patines de contrapeso están de cambiar, además uno es de un material y el otro También las zapatilla de puertas Sustituir. de zapatillas de puertas, paralelismo de hojas e puertas, excéntricas, juego correa operador, apresamiento cables eléctricos de contactos, cables sincronización y pesas, iluminación de cabina, botones de pisos y de cabina, display de pisos y de cabina, ventiladores de cabina, verificar palanca de frenos

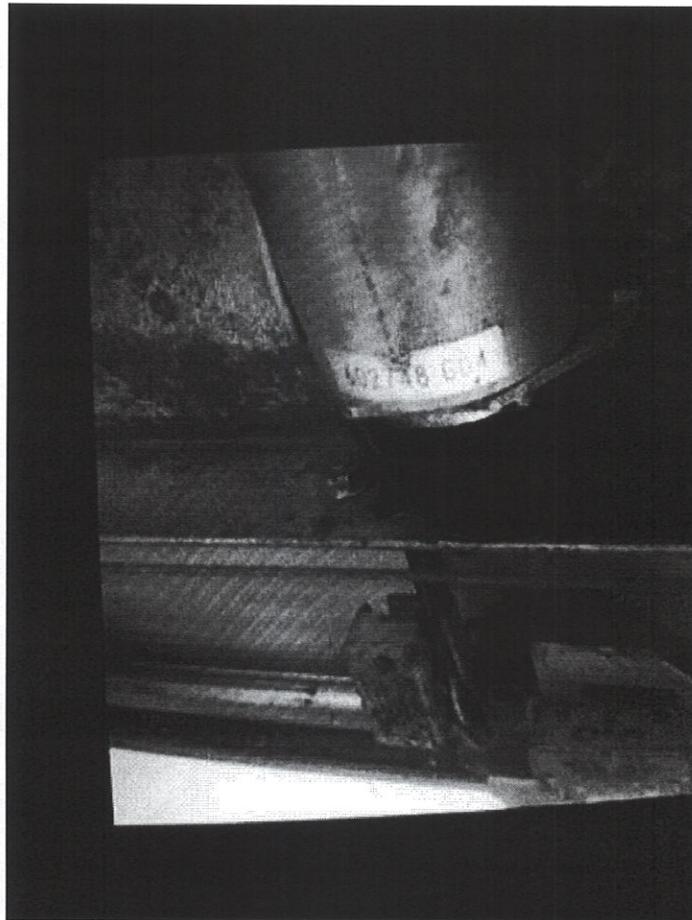
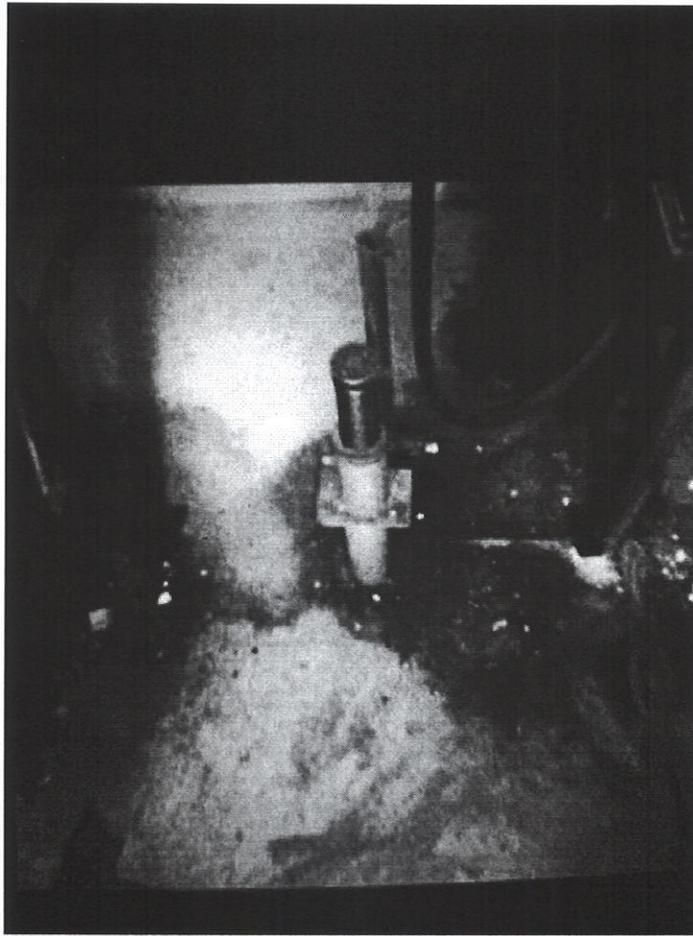
Nombre Tecnico - Nombre del tecnico	Mario Batista
Nom Empresa - Nombre de la empresa	Setec
Sr o Sra (Cliente) - Sr o Sra (Cliente)	Henry Cabrera
Cierre Tarea - B2B Tarea Cierre	Terminado (FIN)
Observaciones - Introduzca observaciones si es necesario	Se realizó servicio de Mantto. con la salvedad de que la fcb del puso 3, tiene problemas, el km de

esta fcb, ha sido enviada en otros informes. de zapatillas de puertas, paralelismo de hojas e puertas, excéntricas, juego correa operador, apresamiento cables eléctricos de contactos, cables sincronización y pesas, iluminación de cabina, botones de pisos y de cabina, display de pisos y de cabina, ventiladores de cabina, verificar palanca de frenos y palanca encima de cabina.
