**ID: 16670269 - 2 Fin de Mantenimiento V1.2 (Ver. Forma: 1.2 VerMapCel :
3.3.04- PDI: 20277006**

Descripcion - Descripción del Reporte REALIZAR
MANTENIMIENTO
PREVENTIVO ABRIL
2025

Nom-Cliente - Nombre del cliente INCART(IZQUIERDO
LADO ESTE)

Dir Completa - Direccion Completa BERNARDO CORREA
ISIDRON RECEPCION ,
ZONA UNIVERSITARIA,
SANTO DOMINGO,
DISTRITO NACIONAL
CP

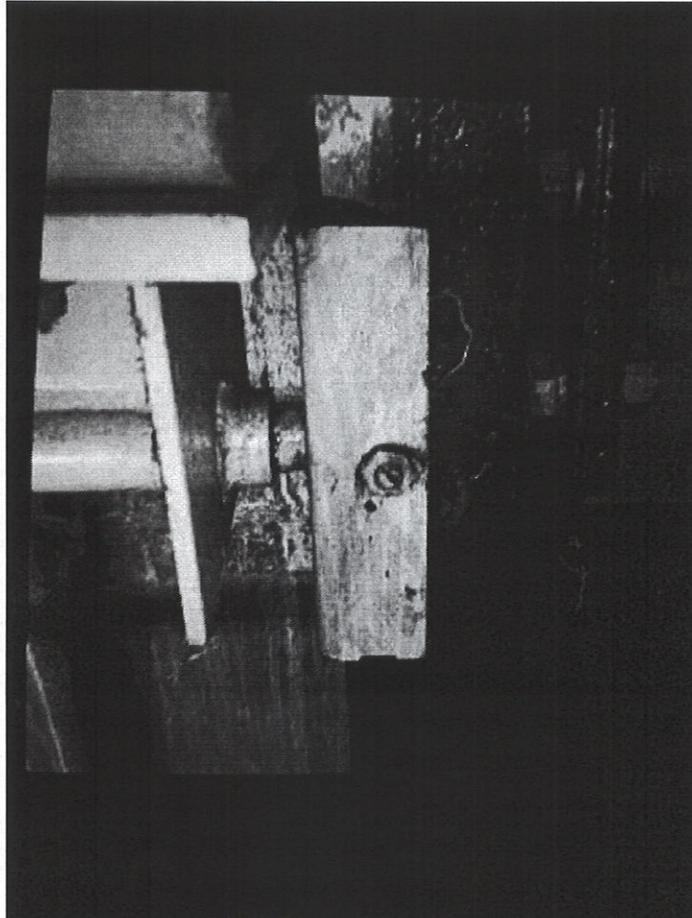
Se realizó servicio de Mantto. sin novedad alguna. zapatillas, paralelismo hojas de puertas, excéntricas, juego de correa operadores, cables sincronización, rolos, botones de pisos y botones de cabina, display de cabina y de pisos, limitador de velocidad, alarma, intercom, aceiteras de cabina y contrapeso y patines de cabina y de contrapeso

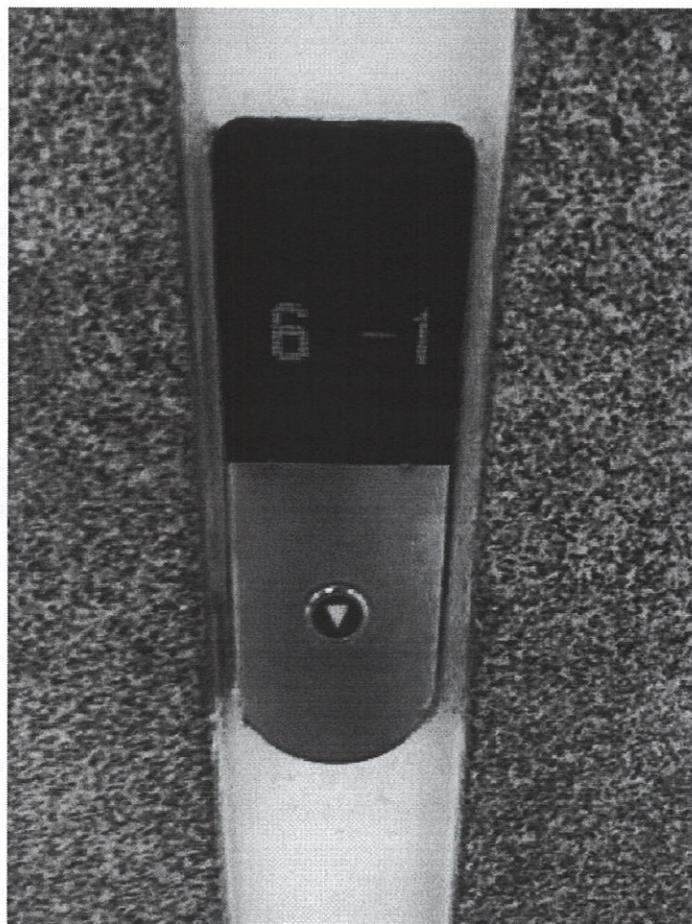
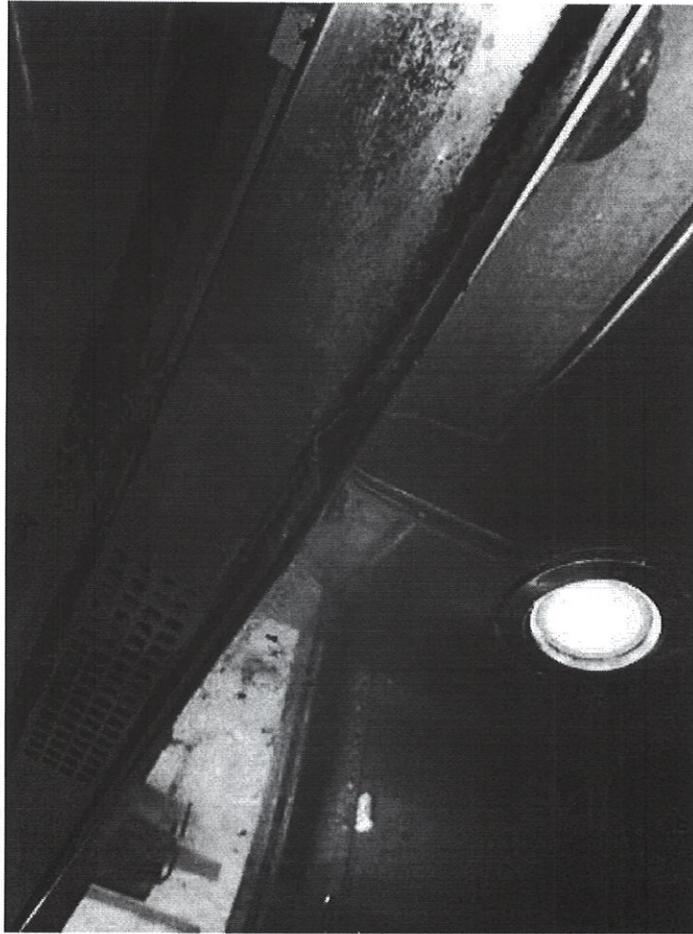
Setec
Juan Feliz
Terminado (FIN)
Se realizó servicio de Mantto. con la salvedad de que la fcb del piso 1 tiene Problema, los patines del contrapeso, también. zapatillas, paralelismo hojas de puertas, excéntricas, juego de correa operadores, cables sincronización, rolos, botones de pisos y botones de cabina, display de cabina y de pisos, limitador de velocidad, alarma, intercom, aceiteras de cabina y contrapeso y patines de cabina y de contrapeso

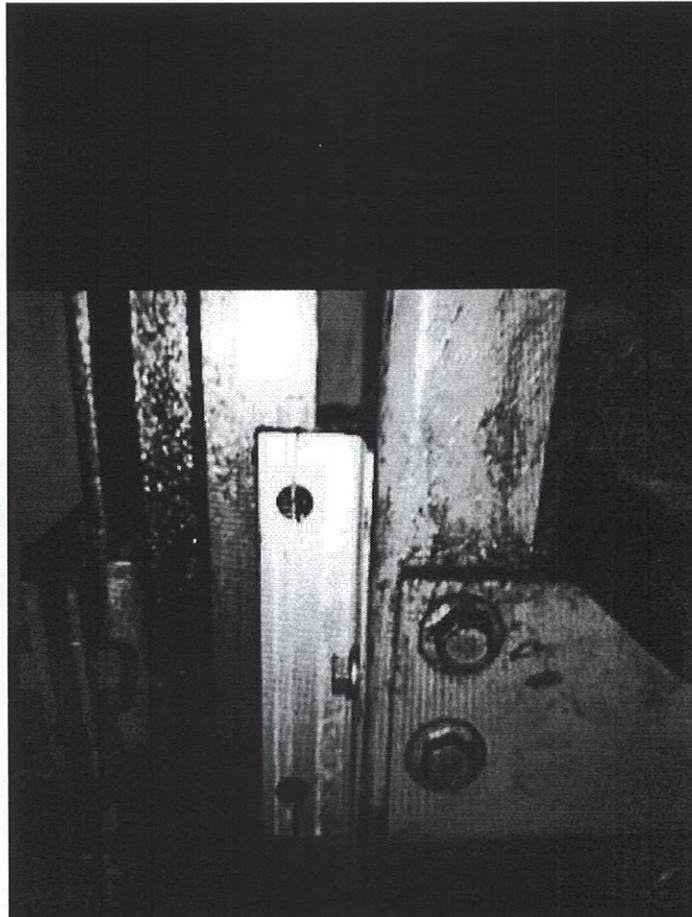
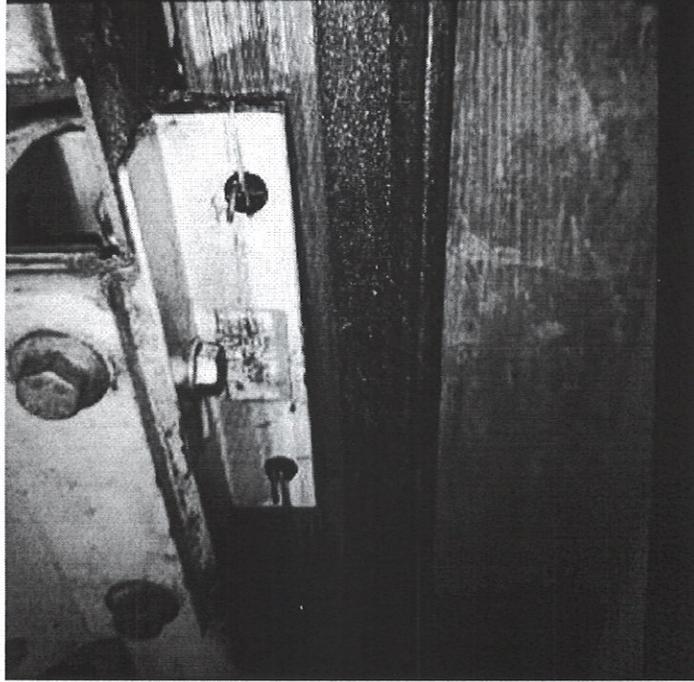
Se realizó servicio de Mantto. sin novedad alguna. zapatillas, paralelismo hojas de puertas, excéntricas, juego de correa operadores, cables sincronización, rolos, botones de pisos y botones de cabina, display de cabina y de pisos, limitador de velocidad, alarma, intercom, aceiteras de cabina y contrapeso y patines de cabina y de contrapeso

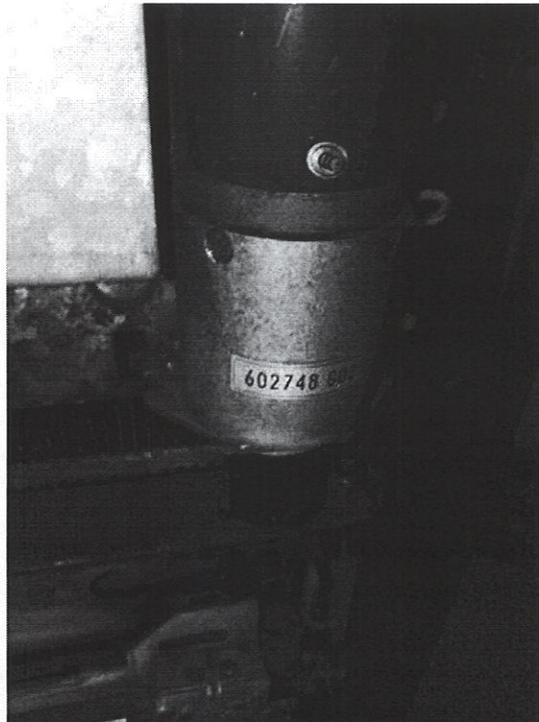
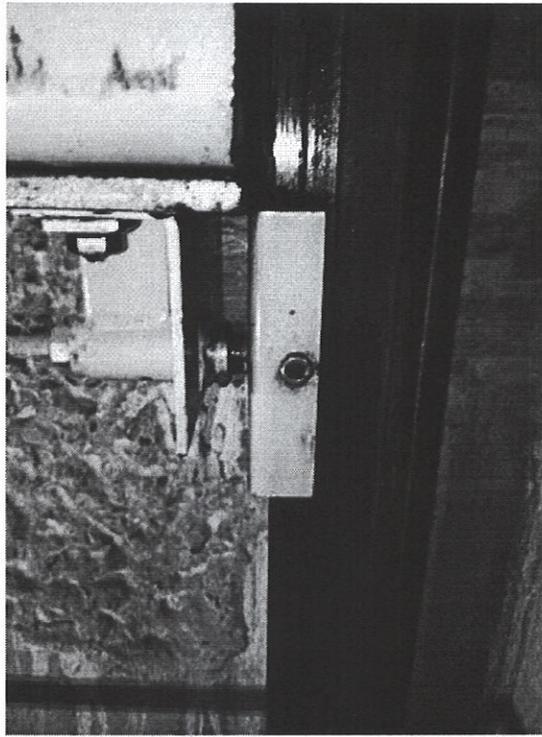
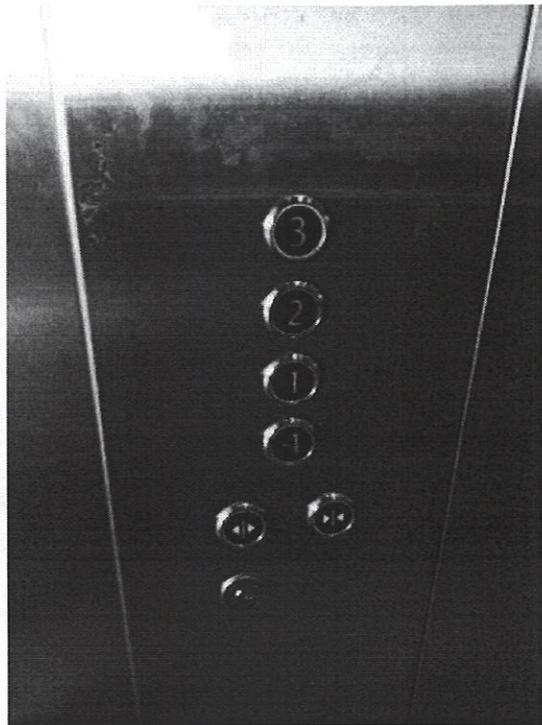
Se realizó servicio de Mantto. sin novedad alguna. zapatillas, paralelismo hojas de puertas, excéntricas, juego de correa operadores, cables sincronización, rolos, botones de pisos y botones de cabina, display de cabina y de pisos, limitador de velocidad, alarma, intercom, aceiteras de cabina y contrapeso y patines de cabina y de contrapeso

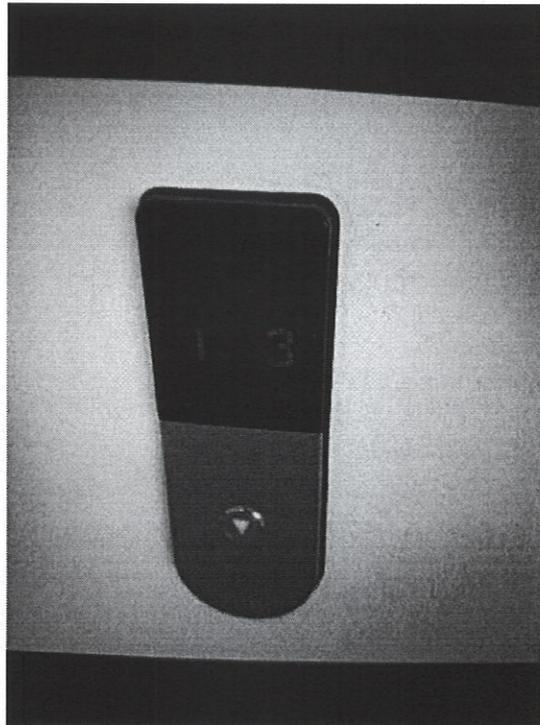
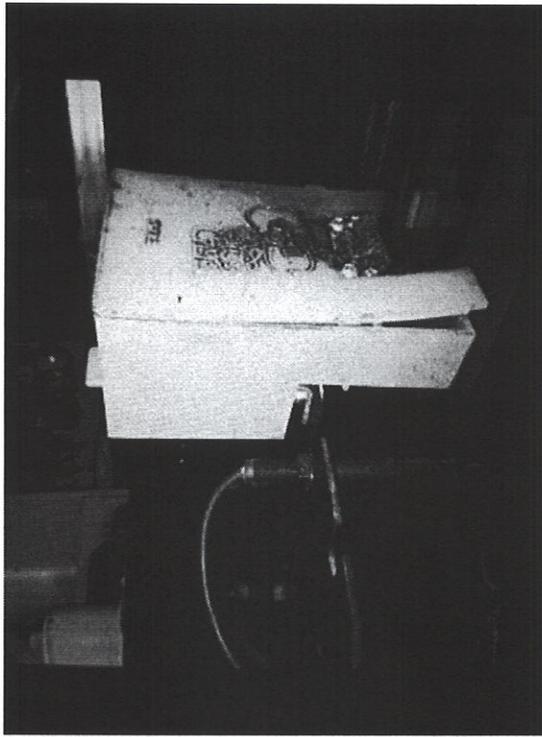
Se realizó servicio de Mantto. con la salvedad de que la goma tope del operador, está dañada, reemplazar. zapatillas, paralelismo hojas de puertas, excéntricas, juego de correa operadores, cables sincronización, rolos, botones de pisos y botones de cabina, display de cabina y de pisos, limitador de velocidad, alarma, intercom, aceiteras de cabina y contrapeso y patines de cabina y de contrapeso

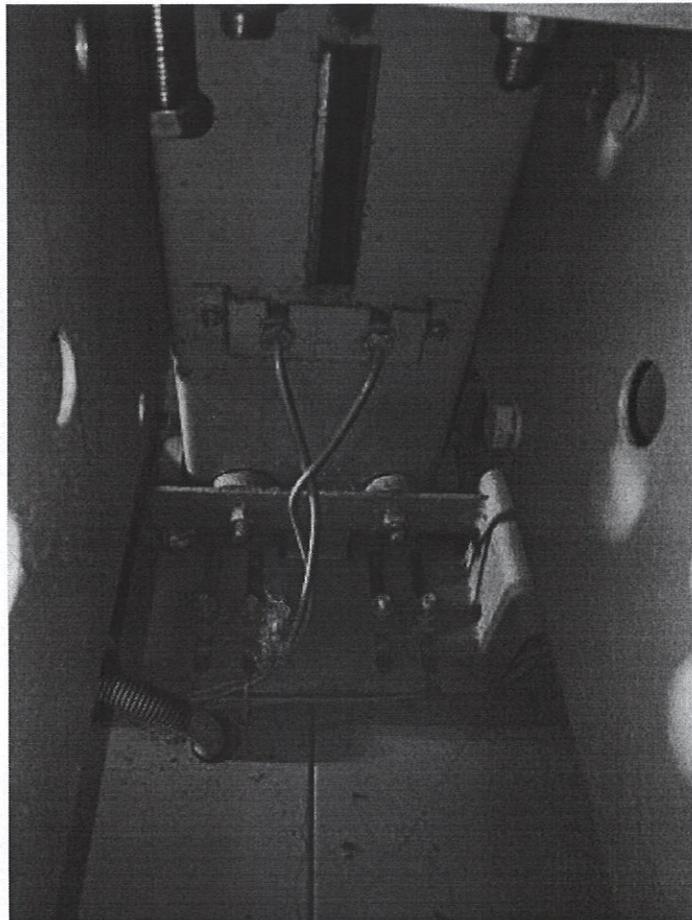
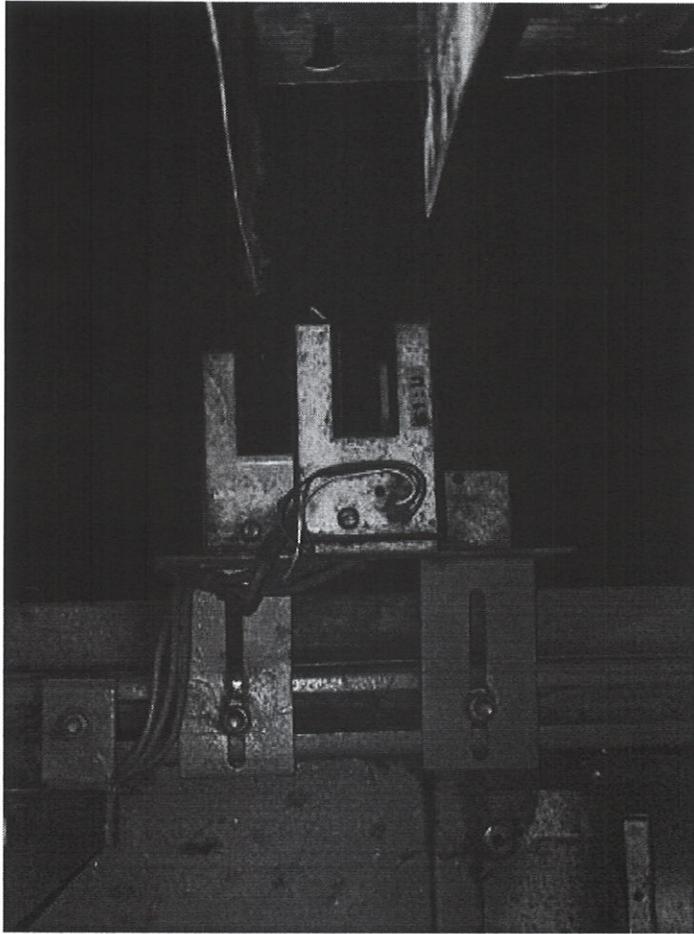
Setec
Wanel Santana
Terminado (FIN)
Se realizó servicio de Mantto. con la salvedad de que la fcb del puso 3, tiene problemas y la guía de la cadena de compensación, está rota, sustituir ambas. zapatillas, paralelismo hojas de puertas, excéntricas, juego de correa operadores, cables sincronización, rolos, botones de pisos y botones de cabina, display de cabina y de pisos, limitador de velocidad, alarma, intercom, aceiteras de cabina y contrapeso y patines de cabina y de contrapeso
