JUNTA DISTRITAL DE JUAN LOPEZ

El estudio de estimación de necesidades de colocación de zafacones en plazas y los espacios públicos del distrito municipal de Juan López

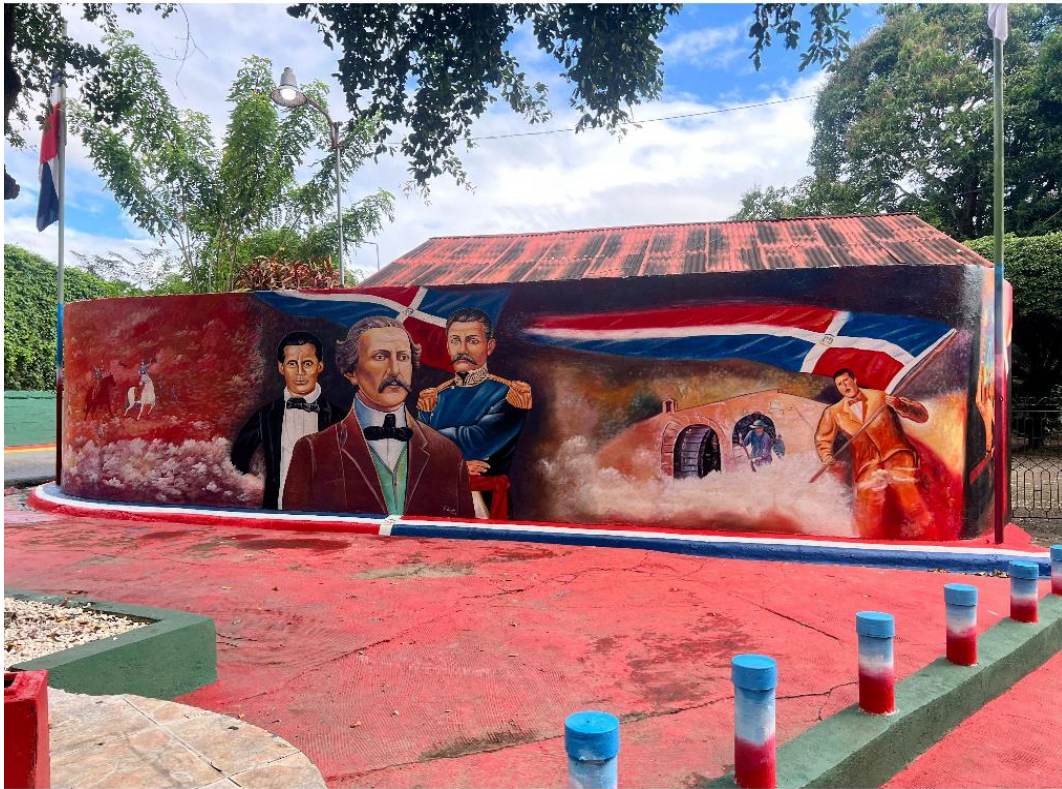
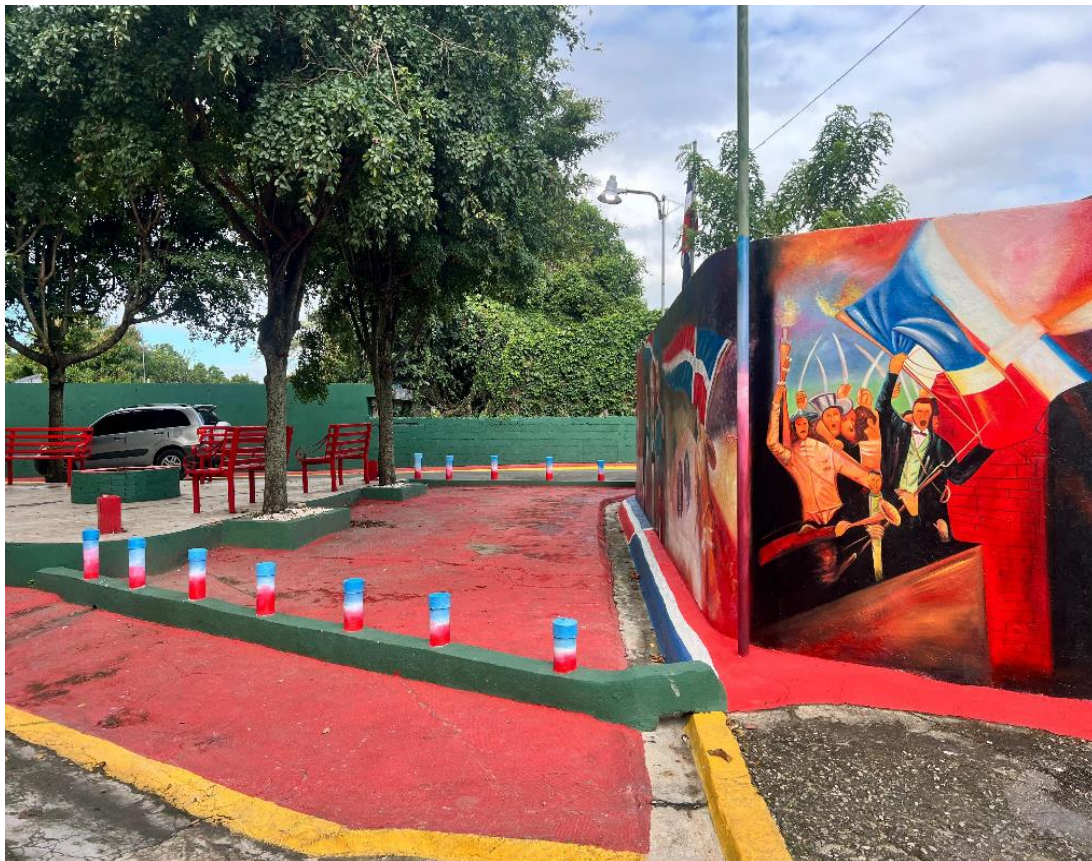
Plazoleta Nicolás González

Este estudio se llevó a cabo en la mañana del martes 05 de junio del 2026. Dando como resultado que hay dos (02) zafacones fijos colocados en esta plazoleta.

Luego de haber investigado que está equipado de zafacones y que es suficiente con los que hay, no es necesario colocar más, ya que no presentan reboce de desechos.

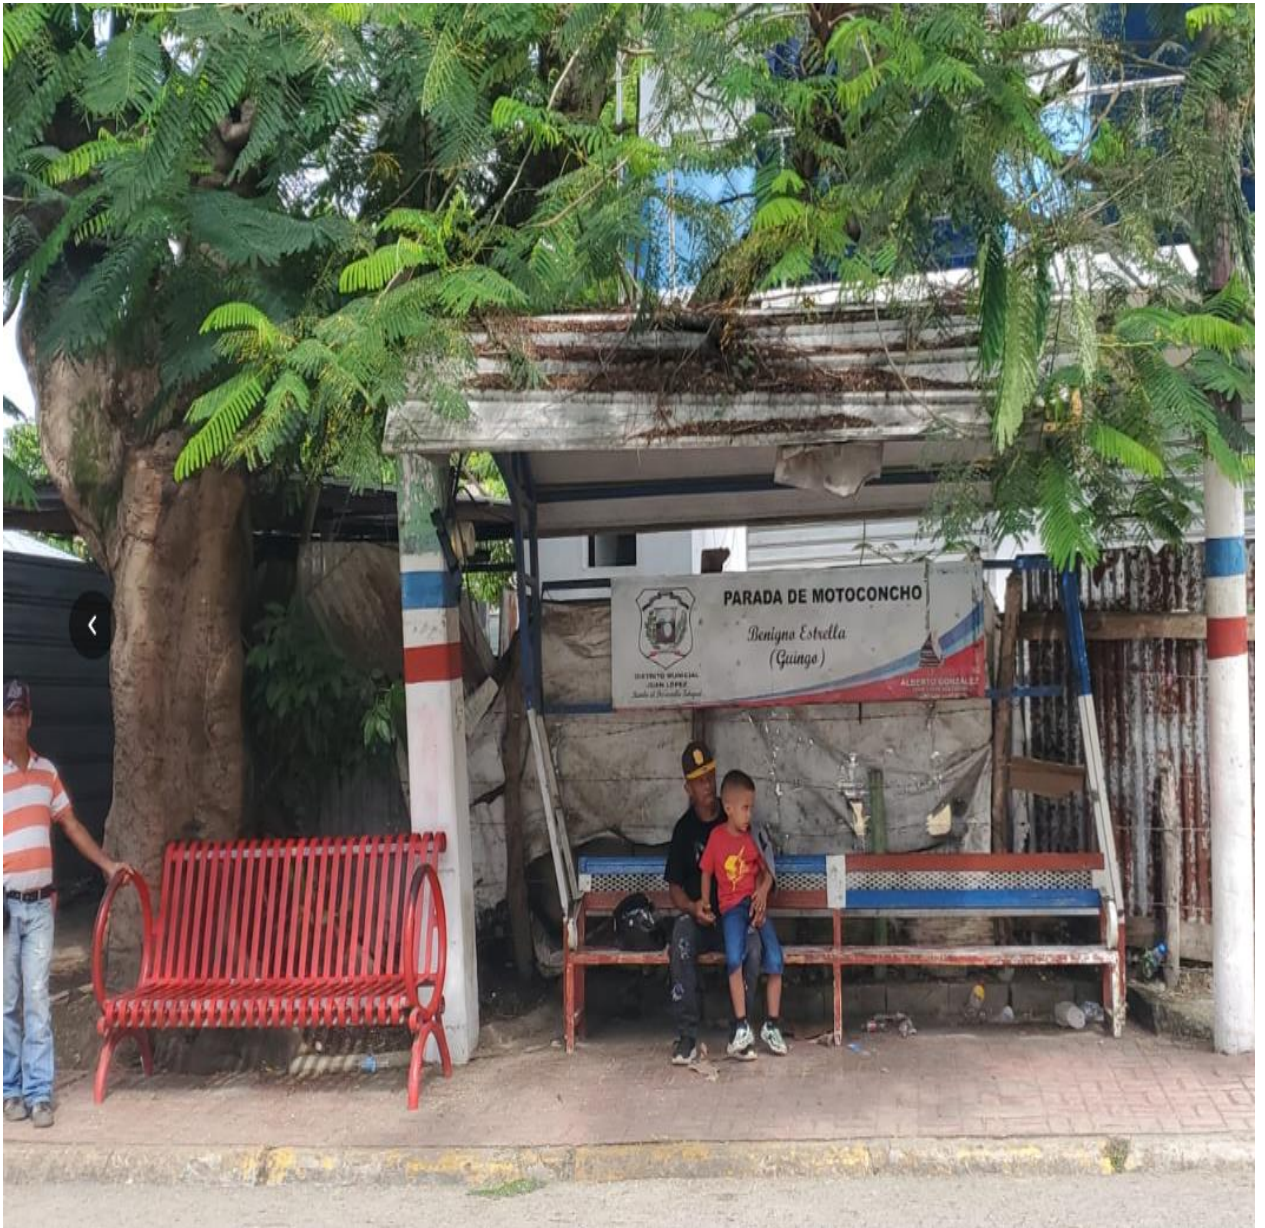
PARADA DE MOTOCONCHOS “BENIGNO ESTRELLA” (GUINGO) EN EL MAMEY

Este estudio se llevó a cabo en la mañana del viernes 29 de mayo del 2026. Dando como resultado que hay un zafacón fijo colocado pero pudimos apreciar que no es suficiente para la cantidad de desechos que se depositan, por lo que se procederá a realizar la colocación de otro zafacón.

El estudio arrojó que hay que colocar otro zafacón, ya que el que está colocado no es suficiente para la demanda existente.

Luego de haber detectado que no está equipado con la cantidad de zafacones necesarios para cubrir la demanda, se va a proceder a poner otro adelante para determinar si con dos es suficiente.

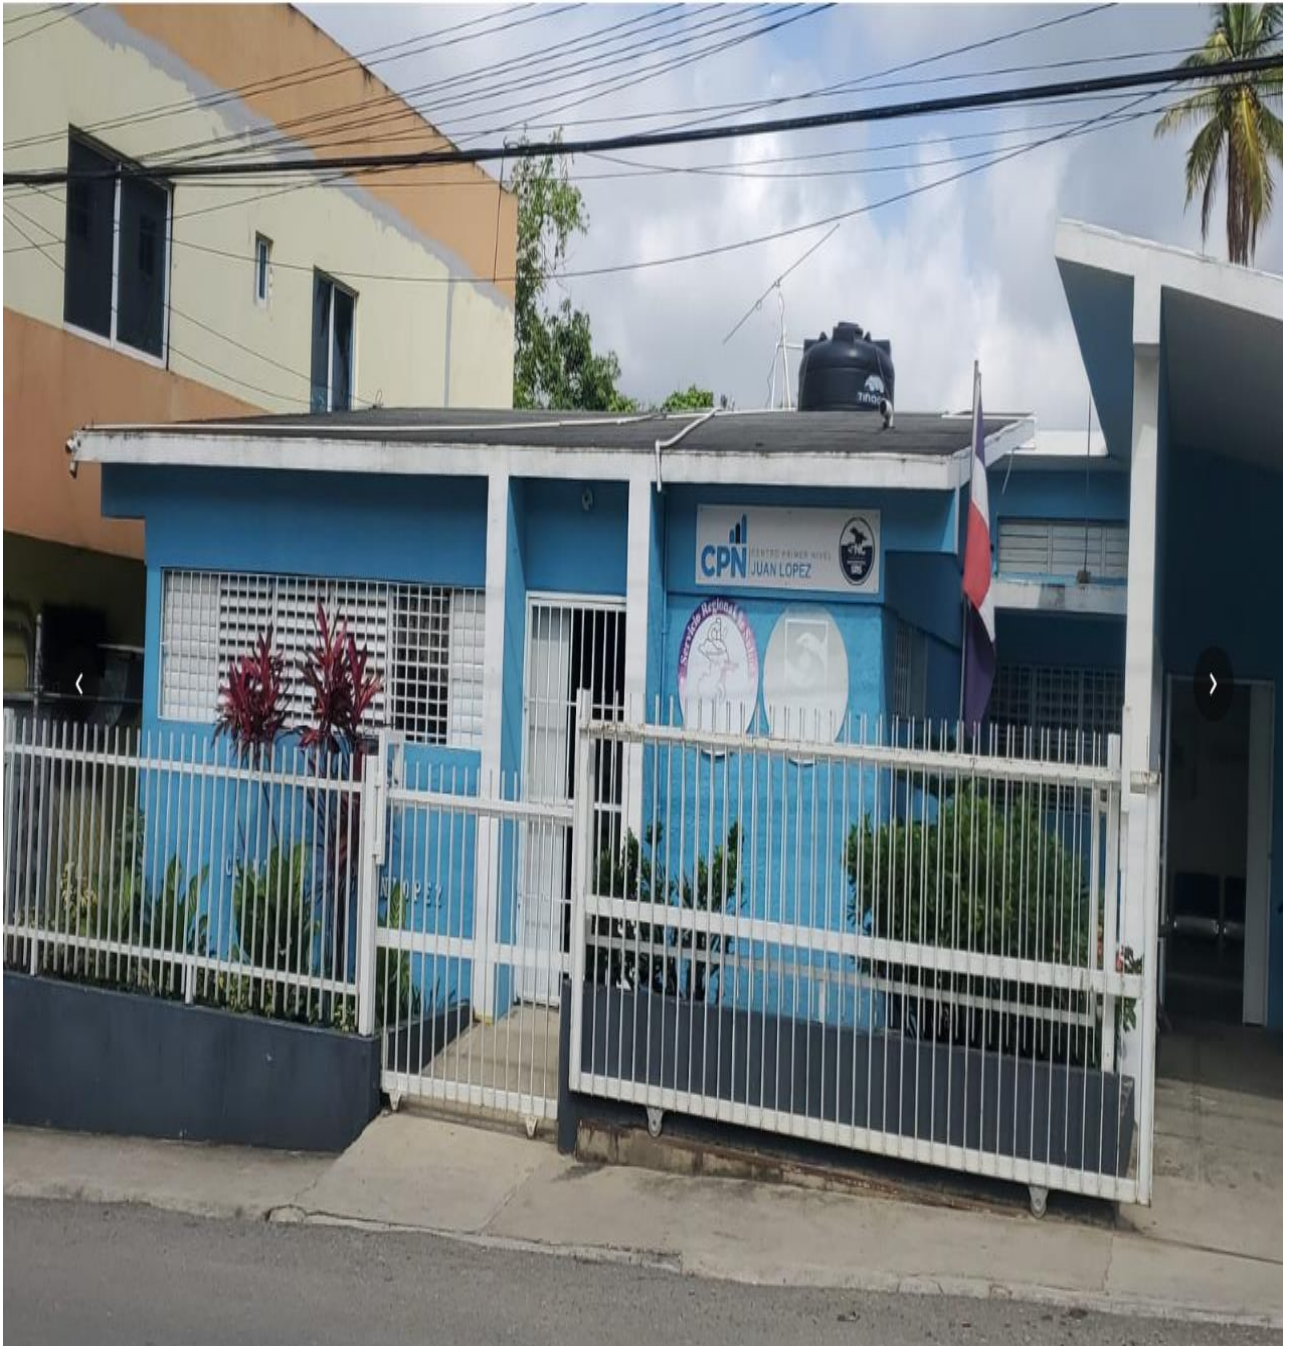
**CENTRO PRIMER NIVEL “CPN, JUAN LOPEZ” (POLICLINICA)
UBICADO EN EL MAMEY**

Este estudio se llevó a cabo en la mañana del viernes 29 de mayo del 2026. Dando como resultado que hay un zafacón fijo colocado pero pudimos apreciar que no es suficiente para la cantidad de desechos que se depositan, por lo que se procederá la colocación de otro zafacón.

El estudio arrojó que hay que colocar otro zafacón, ya que el que está colocado no es suficiente para la demanda existente.

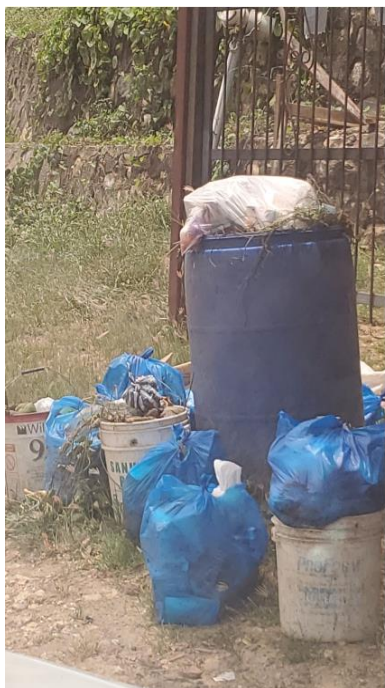
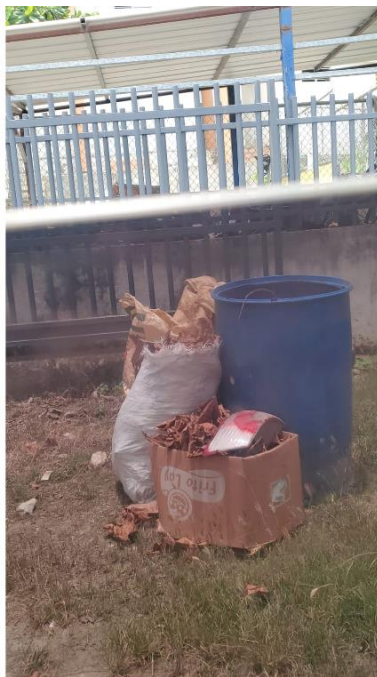
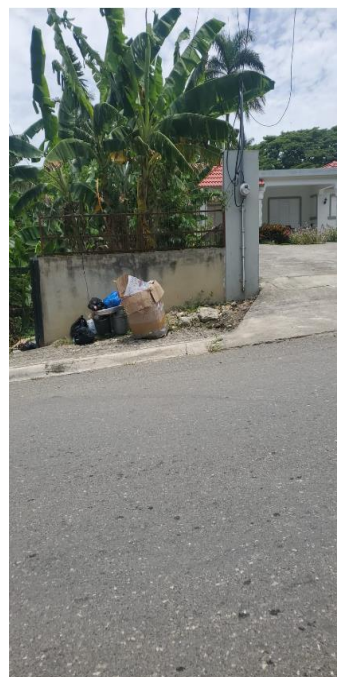
1- Calle Quintino Bencosme. Sector el Mamey. Hay que colocar tres (3) zafacones.

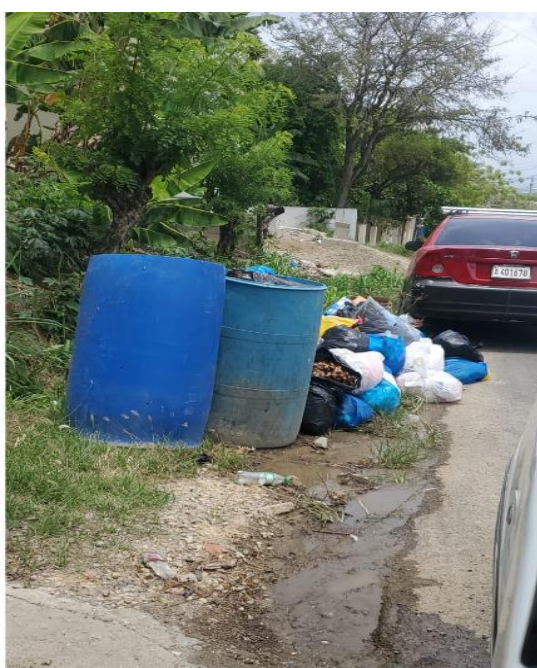
2- Los Pilones, Guaucí Arriba. Hay que instalar dos (2) zafacones más para cumplir con la demanda.

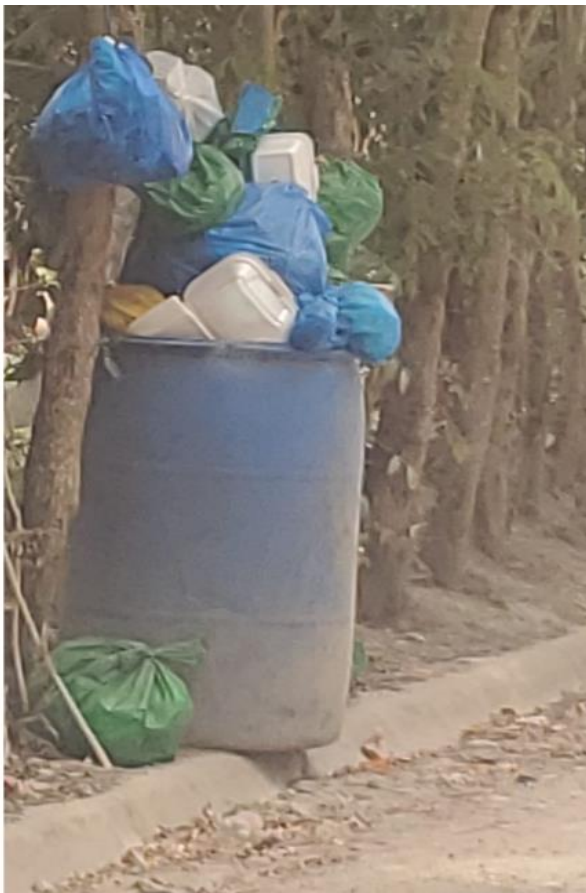
3- Los Julines, La Joyita. Recién nombrada la calle con el nombre de Gabriel Tejada. Sector Los Robles. Hay que poner dos (2) zafacones.

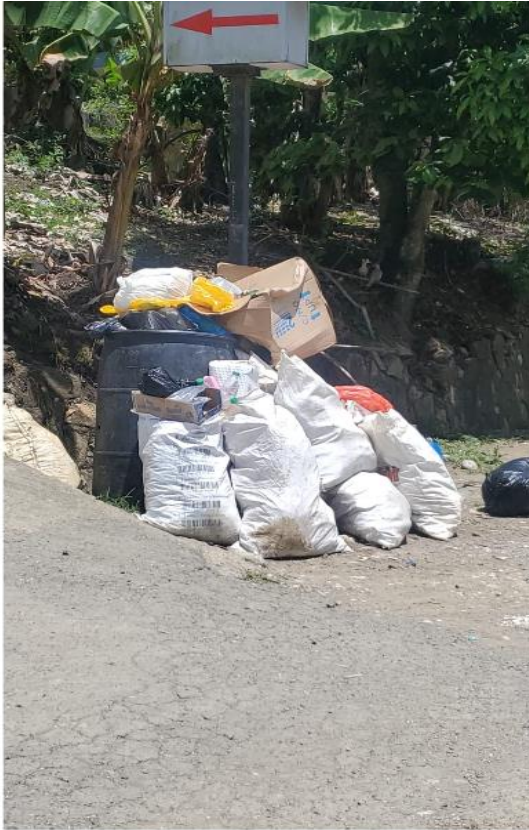
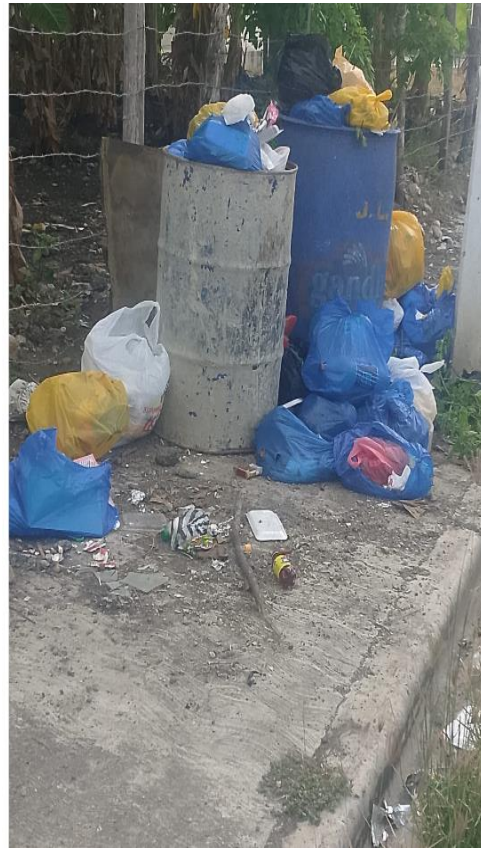
Calle Cipriano Bencosme. Sector el Mamey. Hay que poner dos (2) zafacones.

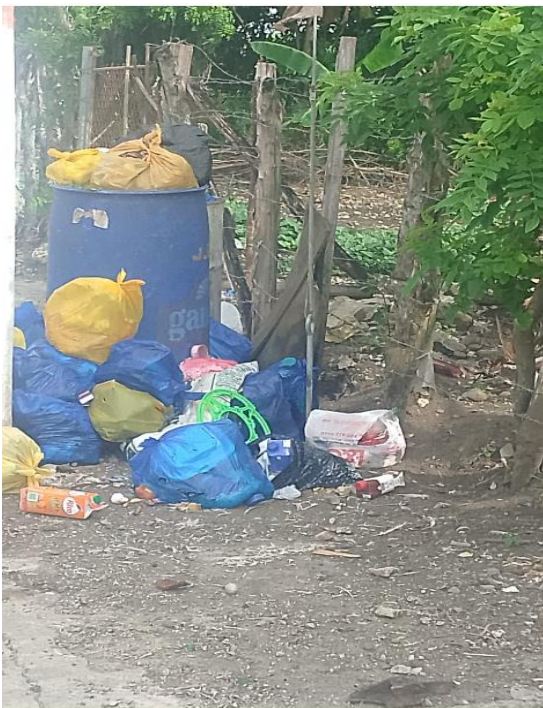
Calle Domingo Ant. Ferreiras (Viejito Ferreiras). Sector El Mamey, Juan López Arriba. Hay la necesidad de colocar otro zafacón.

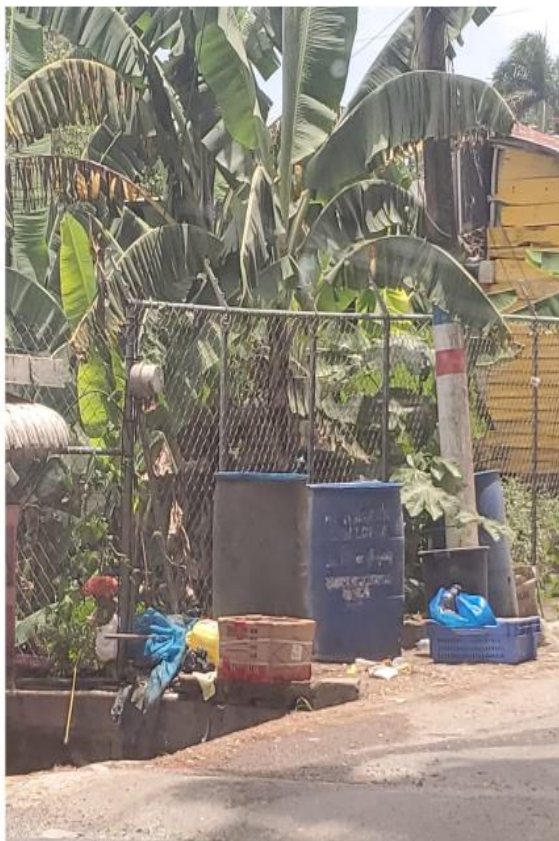
Entrada que comunica la calle Gregoria María Díaz con la calle Rafael María Estrella. Sector Juan López Abajo (San Caralampio). Hay que instalar por lo menos dos (2) zafacones.

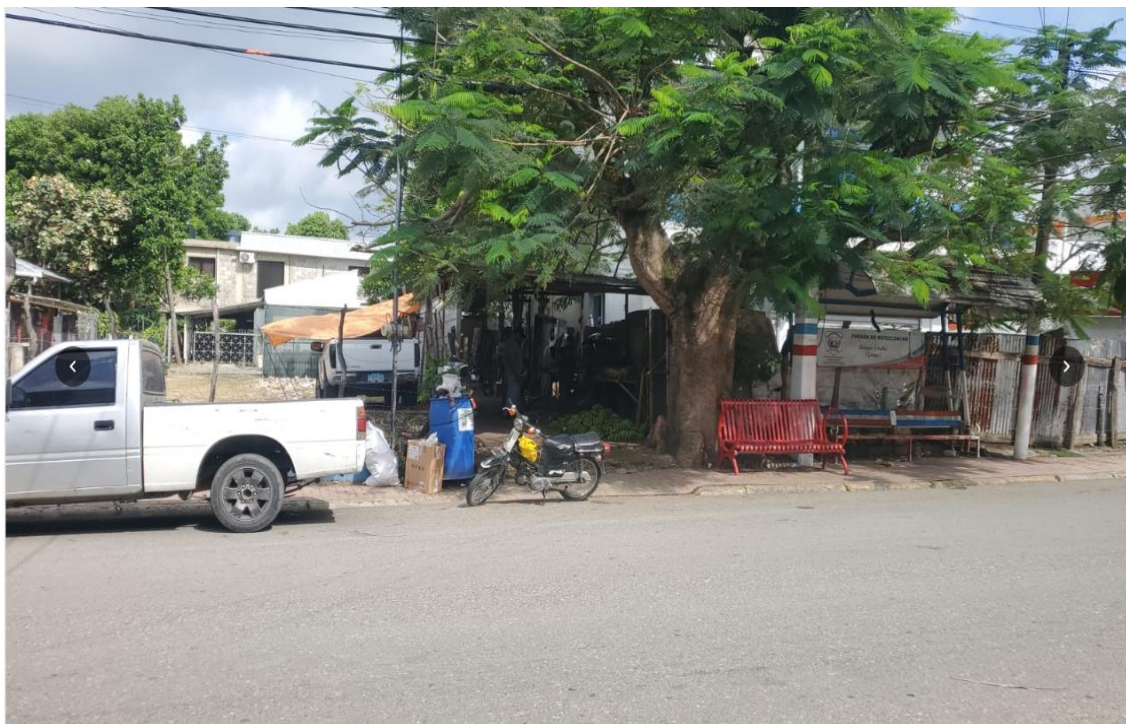
Parada de Motoconchos “**Benigno Estrella**” (**Guingo**). Sector el Mamey. Hay que ubicar por lo menos otro zafacón.

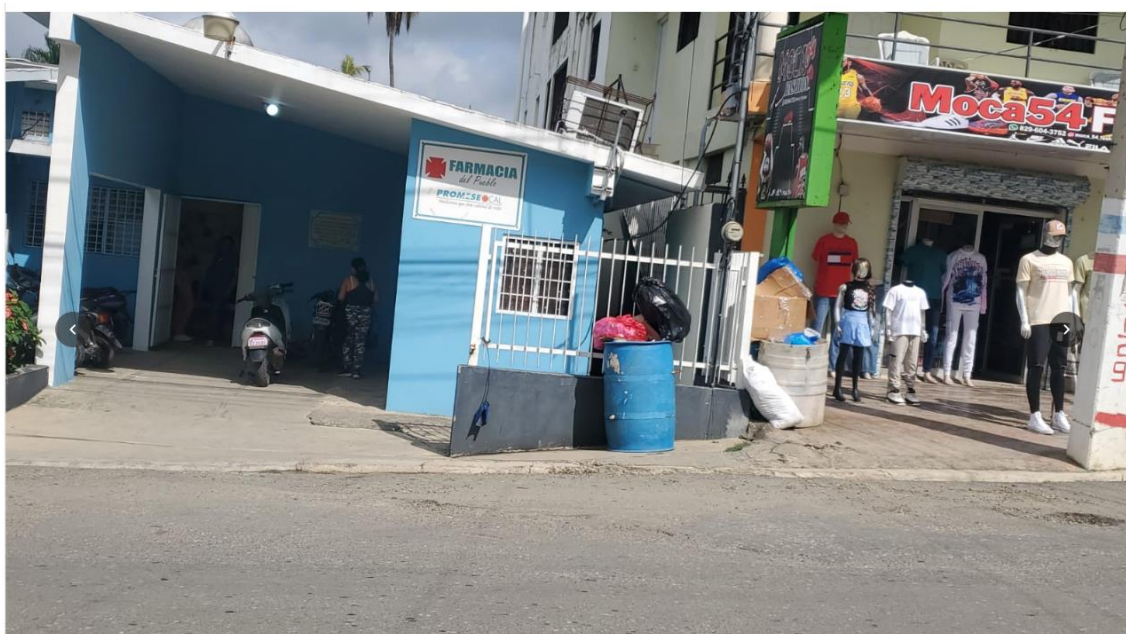
Policlinica “**CPN, JUAN LOPEZ**”. Sector el Mamey. Hay que poner por lo menos dos (2) zafacones.

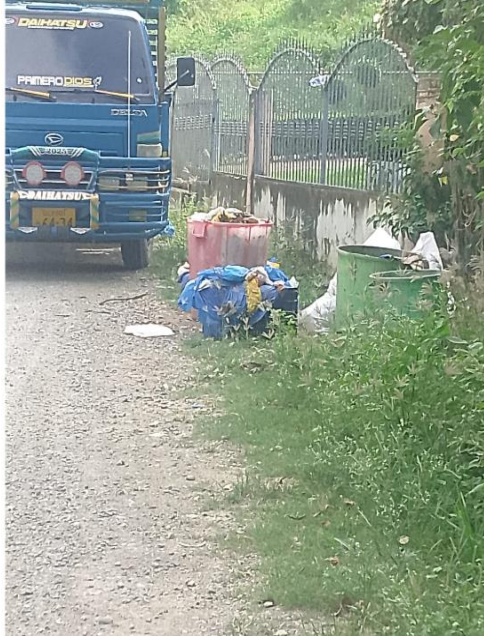
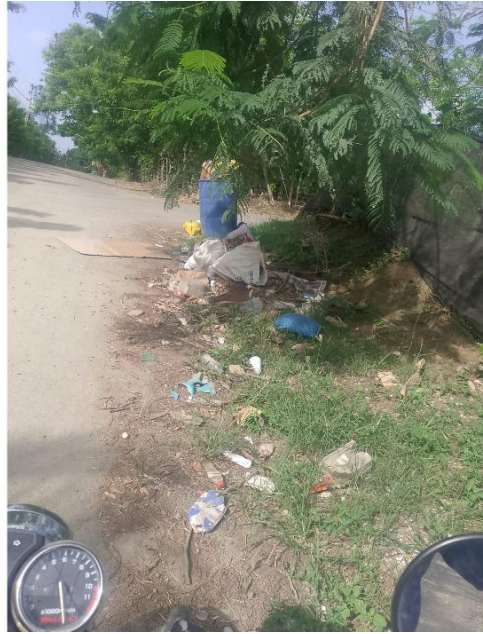
Calle Gregoria María Díaz. Sector Juan López Abajo. San Caralampio (Cerca del colmado de Duján). Hay que colocar otro zafacón.

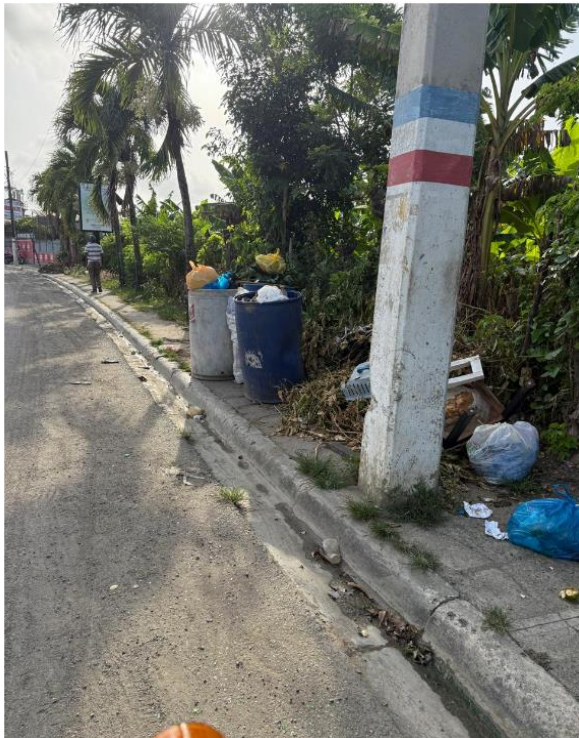
Barrio El Tamarindo, c/ Cipriano Bencosme, Juan López Abajo. Hay que instalar por lo menos dos zafacones.
