INSPECCIÓN DE SEGURIDAD Y SALUD EN LA RLT DE SANTO DOMINGO OESTE (ISABEL AGUIAR)

COMITÉ MIXTO DE SEGURIDAD Y SALUD EN EL TRABAJO

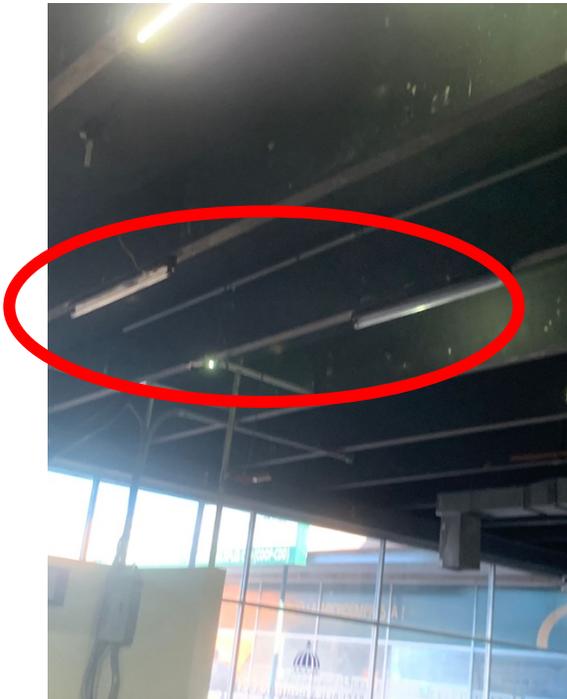
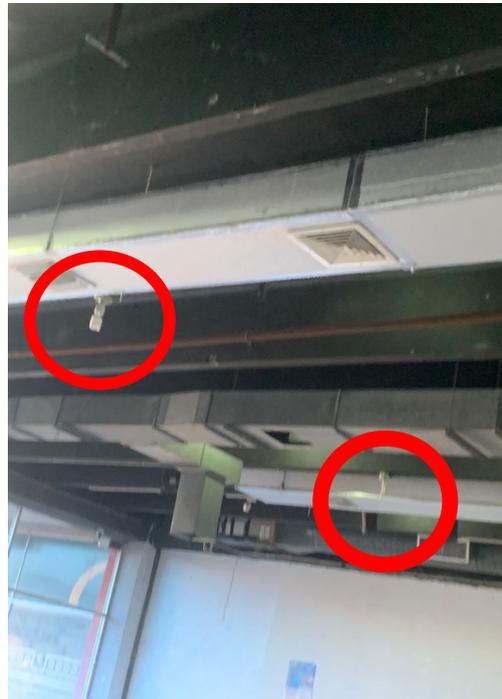
Iluminación

En algunas áreas la iluminación es deficiente.

Nivel de riesgo: MODERADO

- Hay que cambiar lámparas y bombillos quemados.
- Instalar una mayor cantidad de lámparas para evitar el esfuerzo visual.
- La iluminación en las áreas de trabajo deben estar iluminados de manera apropiada.
- Se recomienda un mínimo de 500 lux para oficinas.
- La distribución de los niveles de iluminación serán lo mas uniformes posibles y adecuadas a la exigencias visuales de la tarea.

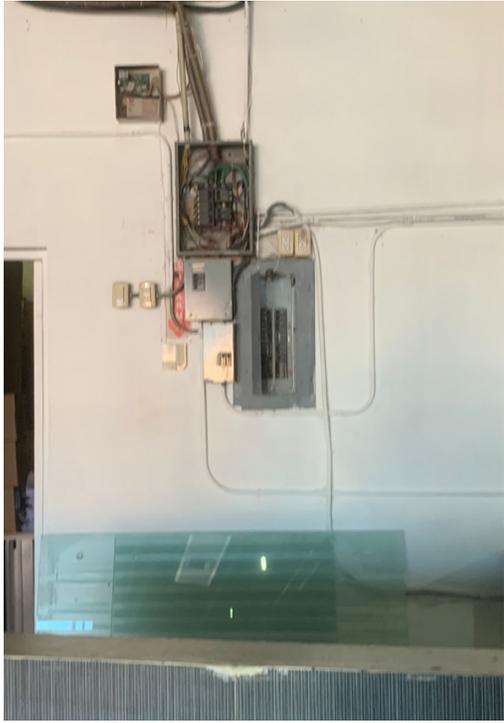
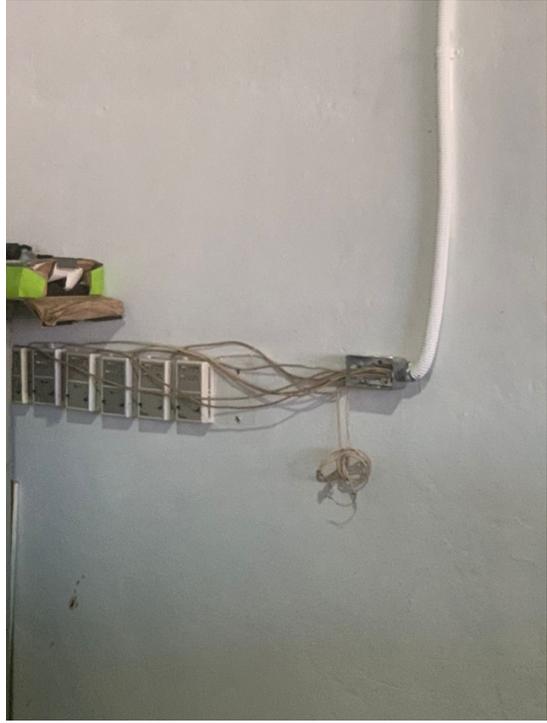
Electricidad

- Se observan equipos eléctricos sin adecuado sistema de aterramiento.
- Se observan cajas de conexión abiertas o sin tapas.
- Uso de extensiones y regletas para conexiones fijas.
- Cables y conexiones en pasillos.
- Conexiones eléctricas en mal estado.

Nivel de riesgo: SUSTANCIAL

Despejar los pasillos y las áreas de trabajo de cables sueltos para que los empleados puedan moverse libremente y de manera segura.

- Si no fuese posible pasar los cables junto a las paredes, se pasarán por el suelo mediante canaletas de protección de forma que no puedan ser aplastados, dañados o sometidos a tracción.

- Aislar los cables de la caja de breakers manteniéndolas cerradas para evitar contacto accidental con circuitos eléctricos.

- No usar extensiones deterioradas.

Mantener las zonas de trabajo libres de cables eléctricos e instalaciones improvisadas.

- Evitar el uso de regletas, en caso de ser necesario hay tres requisitos que se deben cumplir para que el uso de regletas sea plenamente seguro: no cubrirlos con cortinas y otros objetos, cumplir la intensidad máxima que marcan las canaletas y conectores de pared, no usar varias regletas "en escalera".

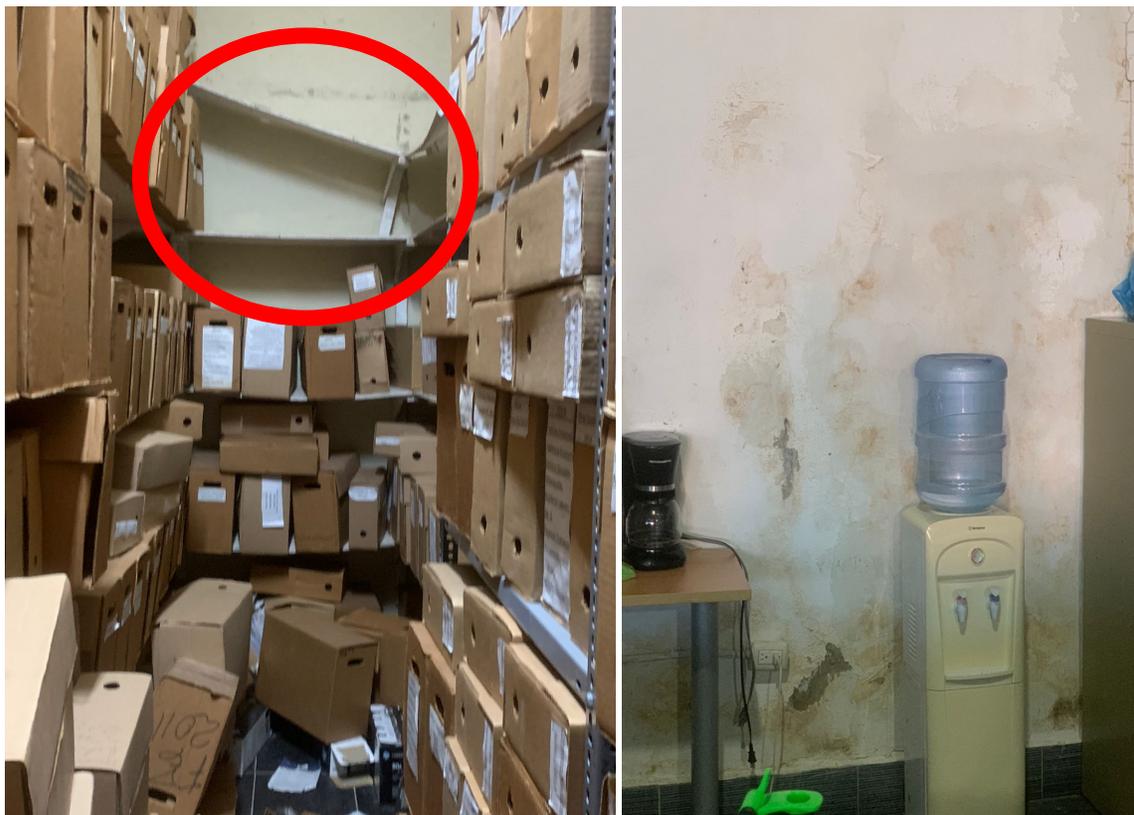
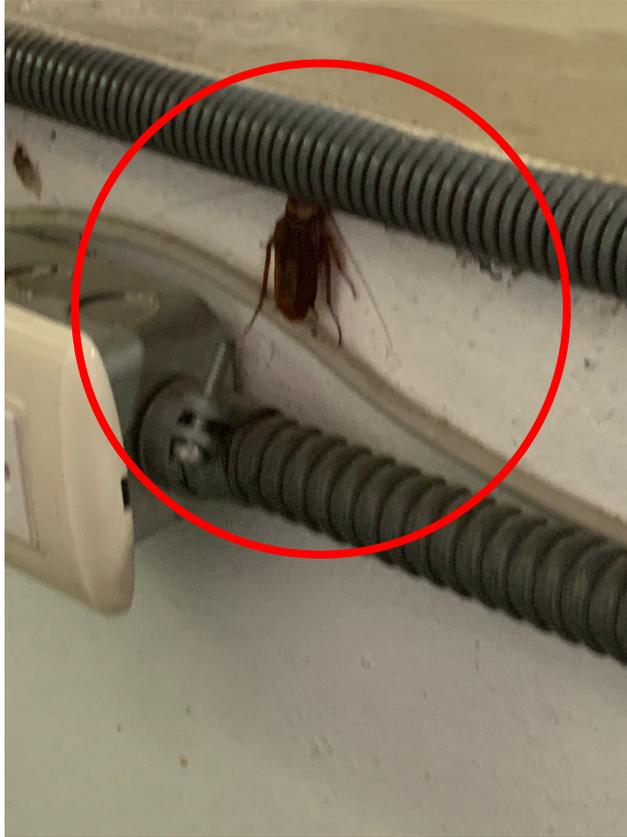
Orden y limpieza

Nivel de riesgo: SUSTANCIAL

- Se observan áreas de trabajo desorganizadas.
- Se observa cúmulo polvo en áreas de oficina.
- Estante para archivo necesita reparación.
- Paredes con filtración que necesitan ser pintadas.
- Se necesita fumigar las áreas.

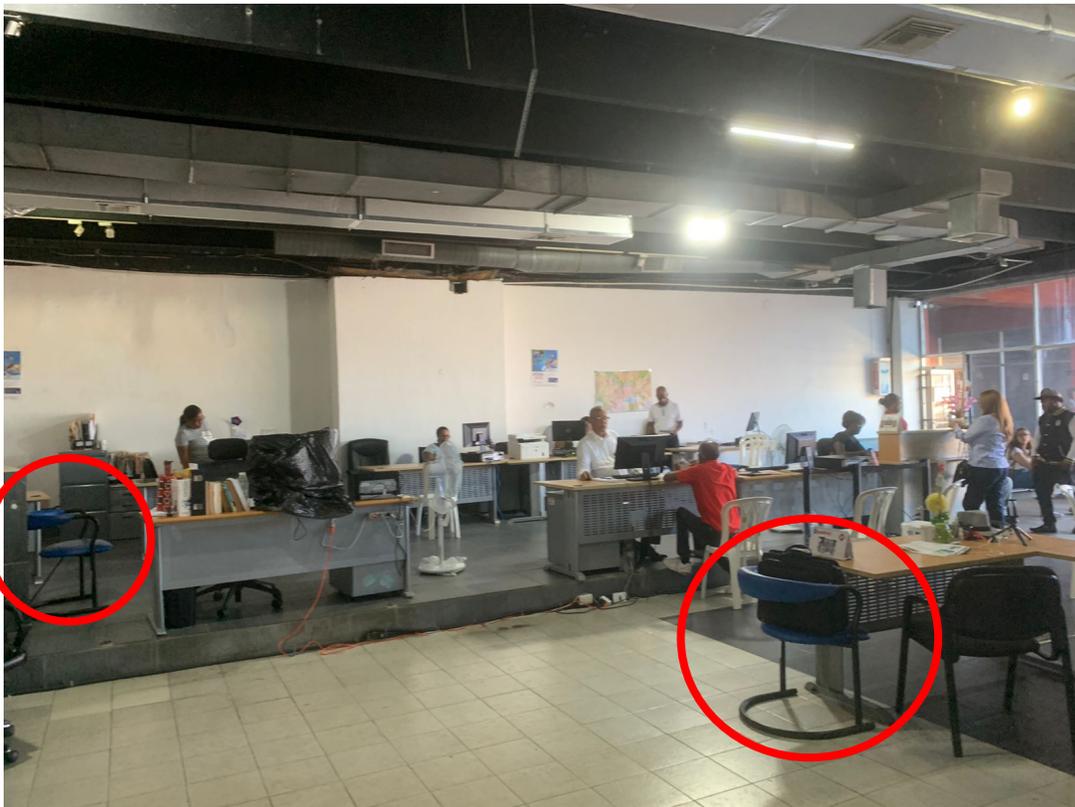
Ergonomía

- Algunos puestos de trabajo no cuentan con Sillas ergonómicas.
- Mobiliario en mal estado.
- Utilizan las sillas que eran de la discoteca.

Nivel de riesgo: SUSTANCIAL

Proporcionar al personal sillas ergonómicas

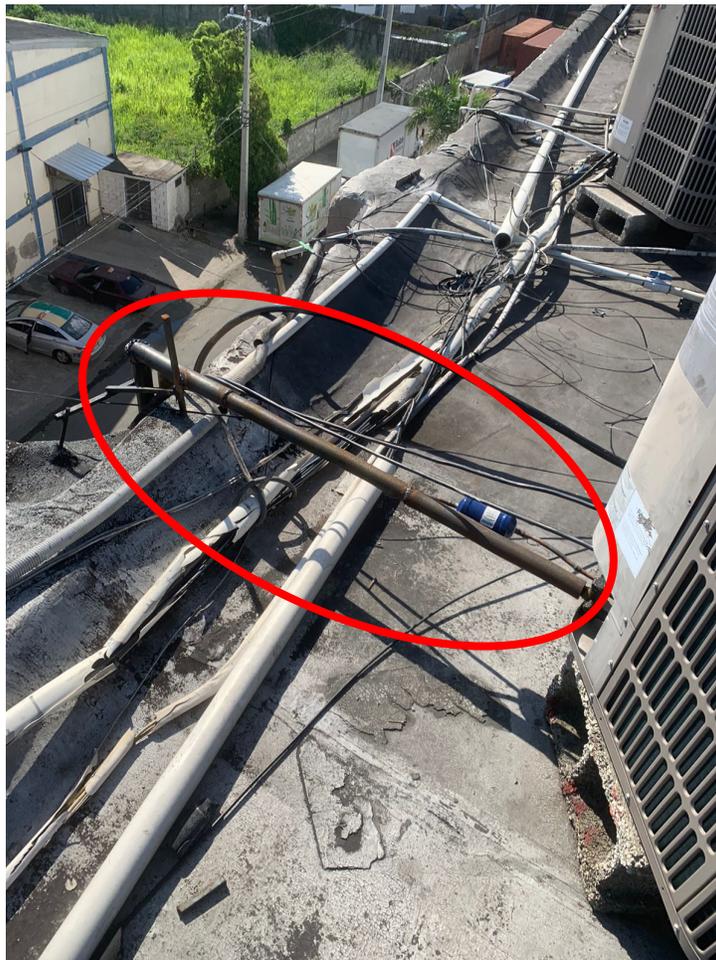
Seguridad

Robo de tuberías de cobre de los aires acondicionados

Nivel de riesgo: SUSTANCIAL

- Instalar tubería de cobre dentro de los tubos de acero o en su defecto enjaular las tuberías
