**CORPORACIÓN
DEL ACUEDUCTO Y ALCANTARILLADO
DE SANTO DOMINGO**

DSST 04 /2024

Asunto : **Levantamiento de Riesgos Dirección de Operaciones**

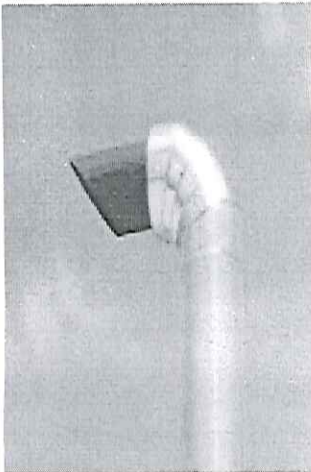
LUGAR /CONDICIÓN DE RIESGOS	FOTOS O EVIDENCIA	ACCIONES PROPUESTAS
<p>SISTEMA LA ISABELA</p> <p>La tubería de escape del generador se encuentra en posición horizontal, la cual es desfavorable por la expedición de monóxido de carbono y otros derivados de la combustión, pudiendo entrar gran cantidad de estos gases por las ventanas del 1er y 2do piso.</p>

<p>Recomendamos colocar la extensión del tubo de escape hacia el techo, con la finalidad de que los gases emitidos por el generador sean esparcidos en dirección opuesta y sobre el techo, como se muestra en la siguiente imagen.</p>
