**OFICINA NACIONAL DE EVALUACION SISMICA Y VULNERABILIDAD
DE INFRAESTRUCTURA Y EDIFICACIONES**

INFORME (EPN) AGOSTO 2022

**EVALUACIÓN DE PRIMER NIVEL
DEL EDIFICIO DEL SISTEMA ÚNICO
DE BENEFICIARIOS (SIUBEN)**

NOMBRE DEL PROYECTO SISTEMA ÚNICO DE BENEFICIARIOS (SIUBEN)

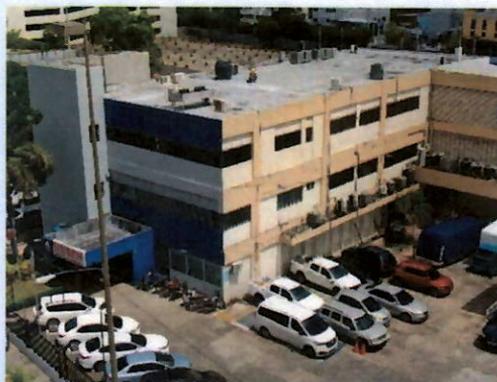
Irregularidades y Patologías

- 1- Primer nivel de muros de concreto, con viguetas de concreto
- 2- Segundo nivel muros de mampostería y mechones de muros de concreto con viguetas de concreto
- 3- Tercer nivel (techo) de muros de mampostería y mechones de muros de concreto con cerchas metálicas
- 4- Edificio se encuentra unido con la Iglesia Monte de Dios
- 5- Cuenta con solo dos líneas de resistencia
- 6- Solo cuenta con una sola ruta de evacuación (escalera de acceso)

Teniendo en cuenta lo anteriormente mencionado, el resultado de la evaluación, las irregularidades y patologías, es necesario realizar una evaluación detallada a la edificación.
