Ayuntamiento del Municipio de San Francisco de Macorís

Estudio sobre la capacidad de zafacones en los espacios públicos de la Ciudad de San Francisco de Macorís

07 del mes de Junio del año 2024

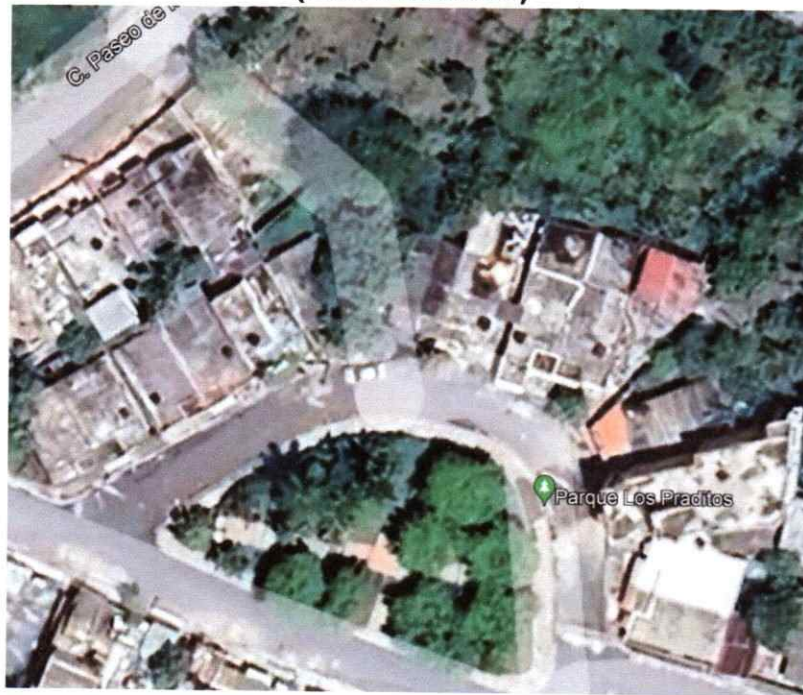
Parque Joaquín Balaguer (Los Praditos)

El estudio se llevó a cabo en la mañana, abarcando todo el perímetro del parque. Este se encuentra sin zafacones por deterioro de uso, no obstante, la nueva gestión está en proceso de licitación para instalar 6 zafacones nuevos para mejorar la eficiencia de la recolección de residuos sólidos.

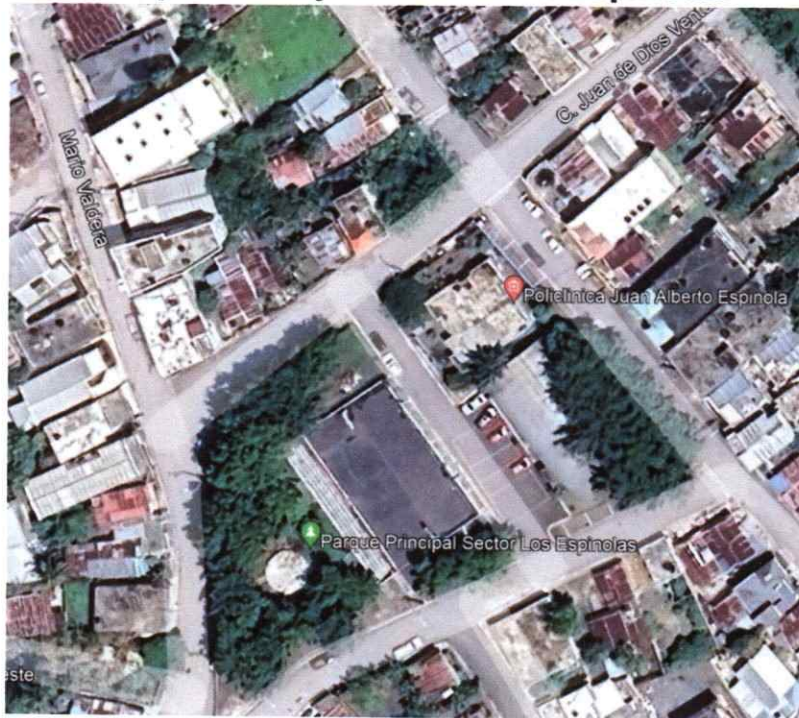
Parque Francisco Alberto Caamaño Parque Principal Sector Los Espinolas

El estudio se llevó a cabo en la mañana, abarcando todo el perímetro del parque. Este se encuentra sin zafacones por deterioro de uso, no obstante, la nueva gestión está en proceso de licitación para instalar 12 zafacones nuevos para mejorar la eficiencia de la recolección de residuos sólidos.

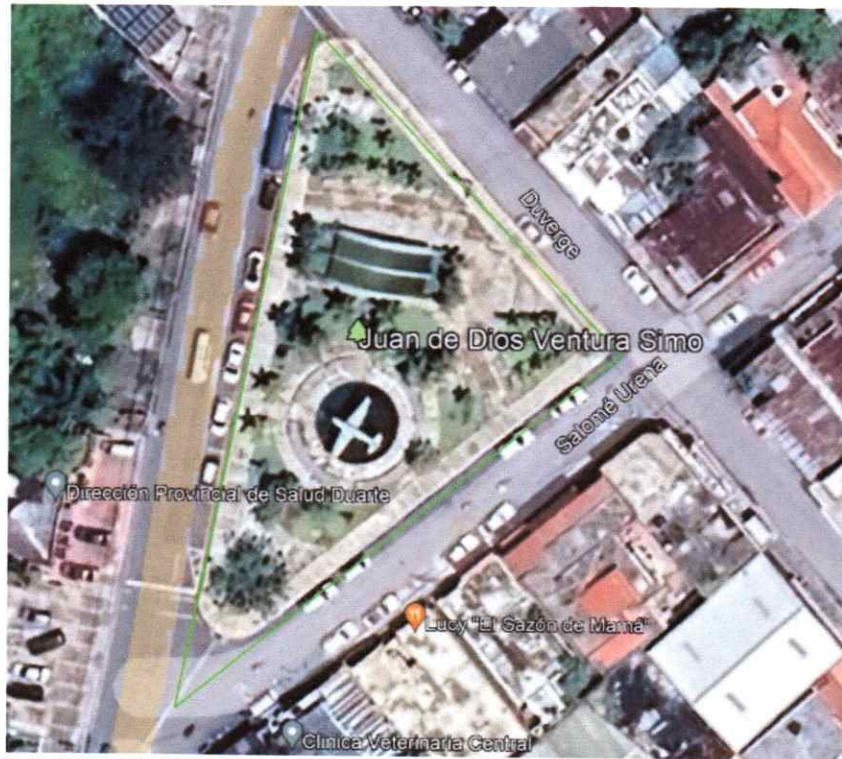
Parque Juan de Dios Ventura Simó

El estudio se llevó a cabo en la mañana, abarcando todo el perímetro del parque. Este se encuentra sin zafacones por deterioro de uso, no obstante, la nueva gestión está en proceso de licitación para instalar zafacones nuevos.

Este parque está ubicado en una zona totalmente habitacional, en sus alrededores no hay comercios, solamente casas, no obstante, son necesarios al menos 4 zafacones para abastecer el volumen de usuarios. El periodo de visitantes es de muy corta duración, usualmente permanecen un tiempo aproximado de 15 a 30 minutos, por lo cual no generan gran cantidad de residuos sólidos.

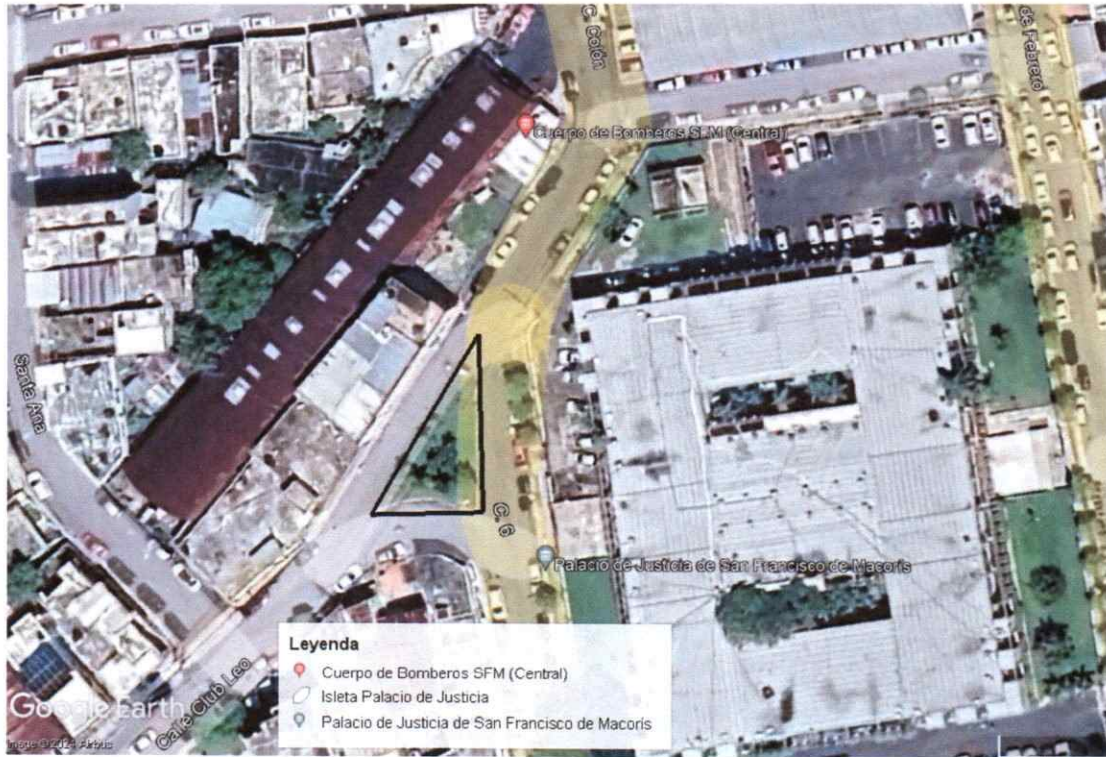
Isleta Palacio de Justicia

El estudio se llevó a cabo en la mañana, abarcando toda el área de la isleta. Esta se encuentra sin zafacones, sin embargo, la nueva gestión no seguirá promoviendo colocar zafacones, ya que con la experiencia e innovación se ha descubierto que esto incentiva a la creación de vertederos improvisados.

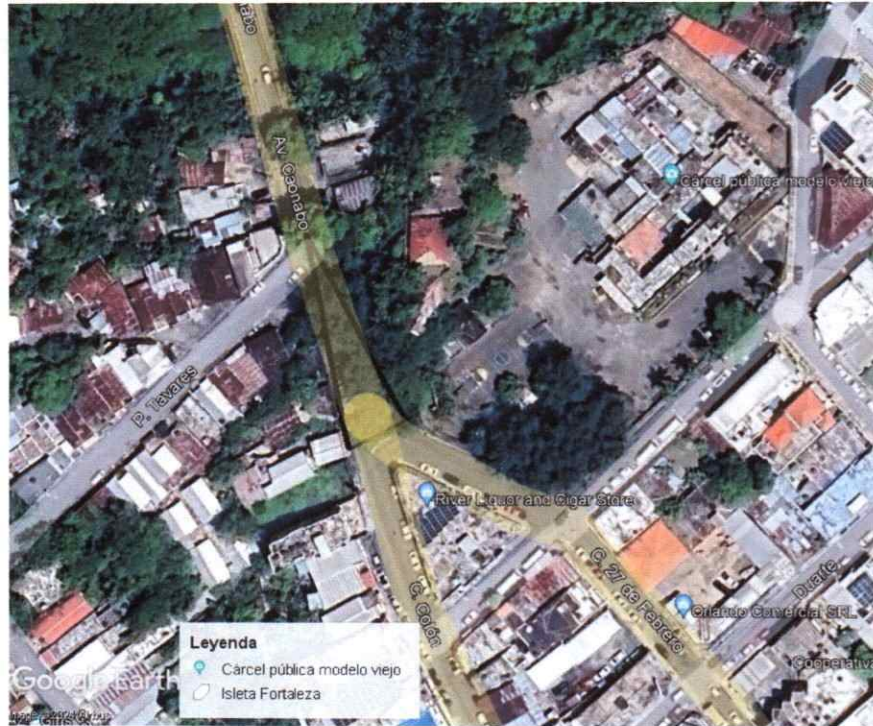
Isleta Fortaleza

El estudio se llevó a cabo en la mañana, abarcando toda el área de la isleta. Esta se encuentra sin zafacones, sin embargo, la nueva gestión no seguirá promoviendo colocar zafacones, ya que con la experiencia e innovación se ha descubierto que esto incentiva a la creación de vertederos improvisados.

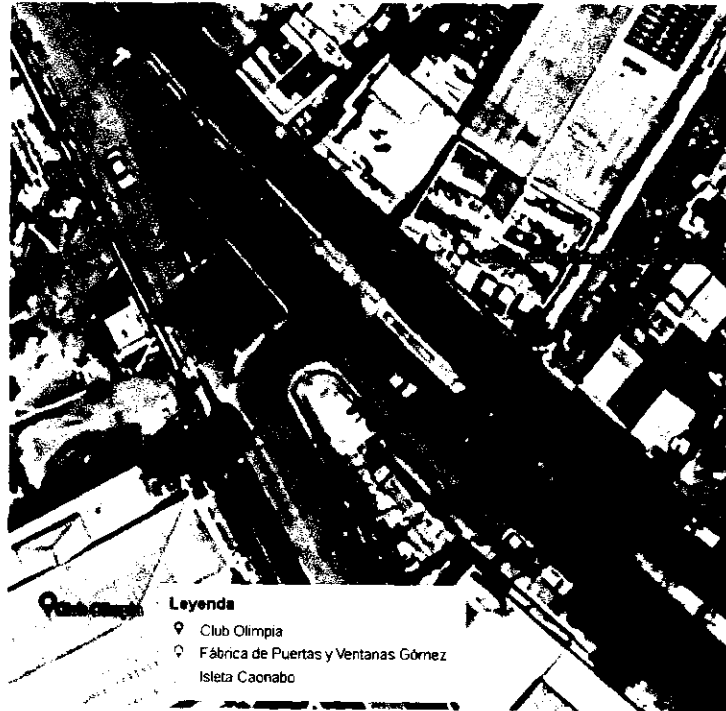
Isleta Caonabo

El estudio se llevó a cabo en la mañana, abarcando toda el área de la isleta. Esta se encuentra sin zafacones, sin embargo, la nueva gestión no seguirá promoviendo colocar zafacones, ya que con la experiencia e innovación se ha descubierto que esto incentiva a la creación de vertederos improvisados.

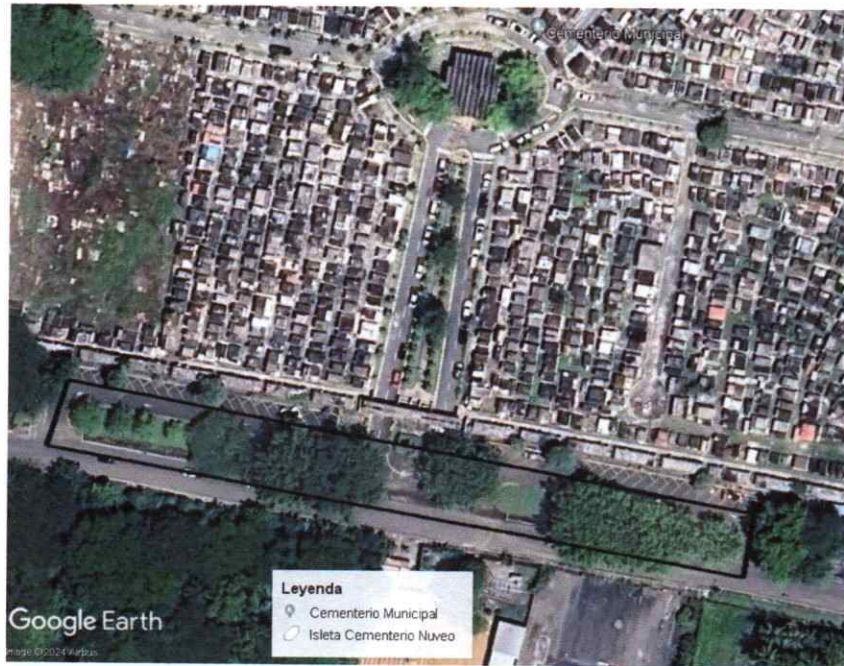
Isleta Cementerio Nuevo

El estudio se llevó a cabo en la mañana, abarcando toda el área de la isleta. Esta se encuentra sin zafacones, sin embargo, la nueva gestión no seguirá promoviendo colocar zafacones, ya que con la experiencia e innovación se ha descubierto que esto incentiva a la creación de vertederos improvisados.

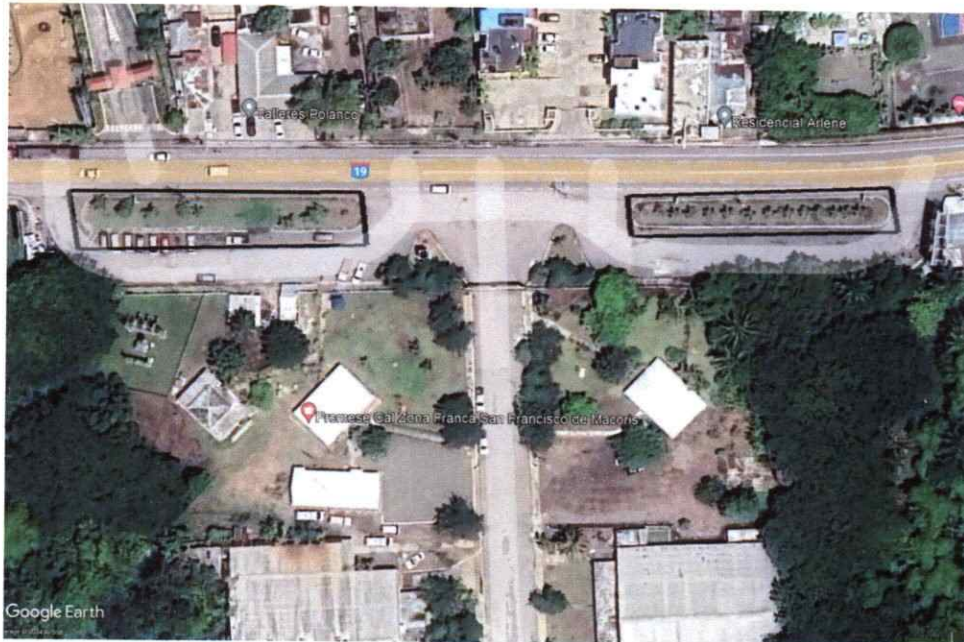
Isleta Zona Franca

El estudio se llevó a cabo en la mañana, abarcando toda el área de la isleta. Esta se encuentra sin zafacones, sin embargo, la nueva gestión no seguirá promoviendo colocar zafacones, ya que con la experiencia e innovación se ha descubierto que esto incentiva a la creación de vertederos improvisados.
