JUNTA DISTRITAL DE JUAN LOPEZ

El estudio de estimación de necesidades de colocación de zafacones en plazas y los espacios públicos del distrito municipal de Juan López

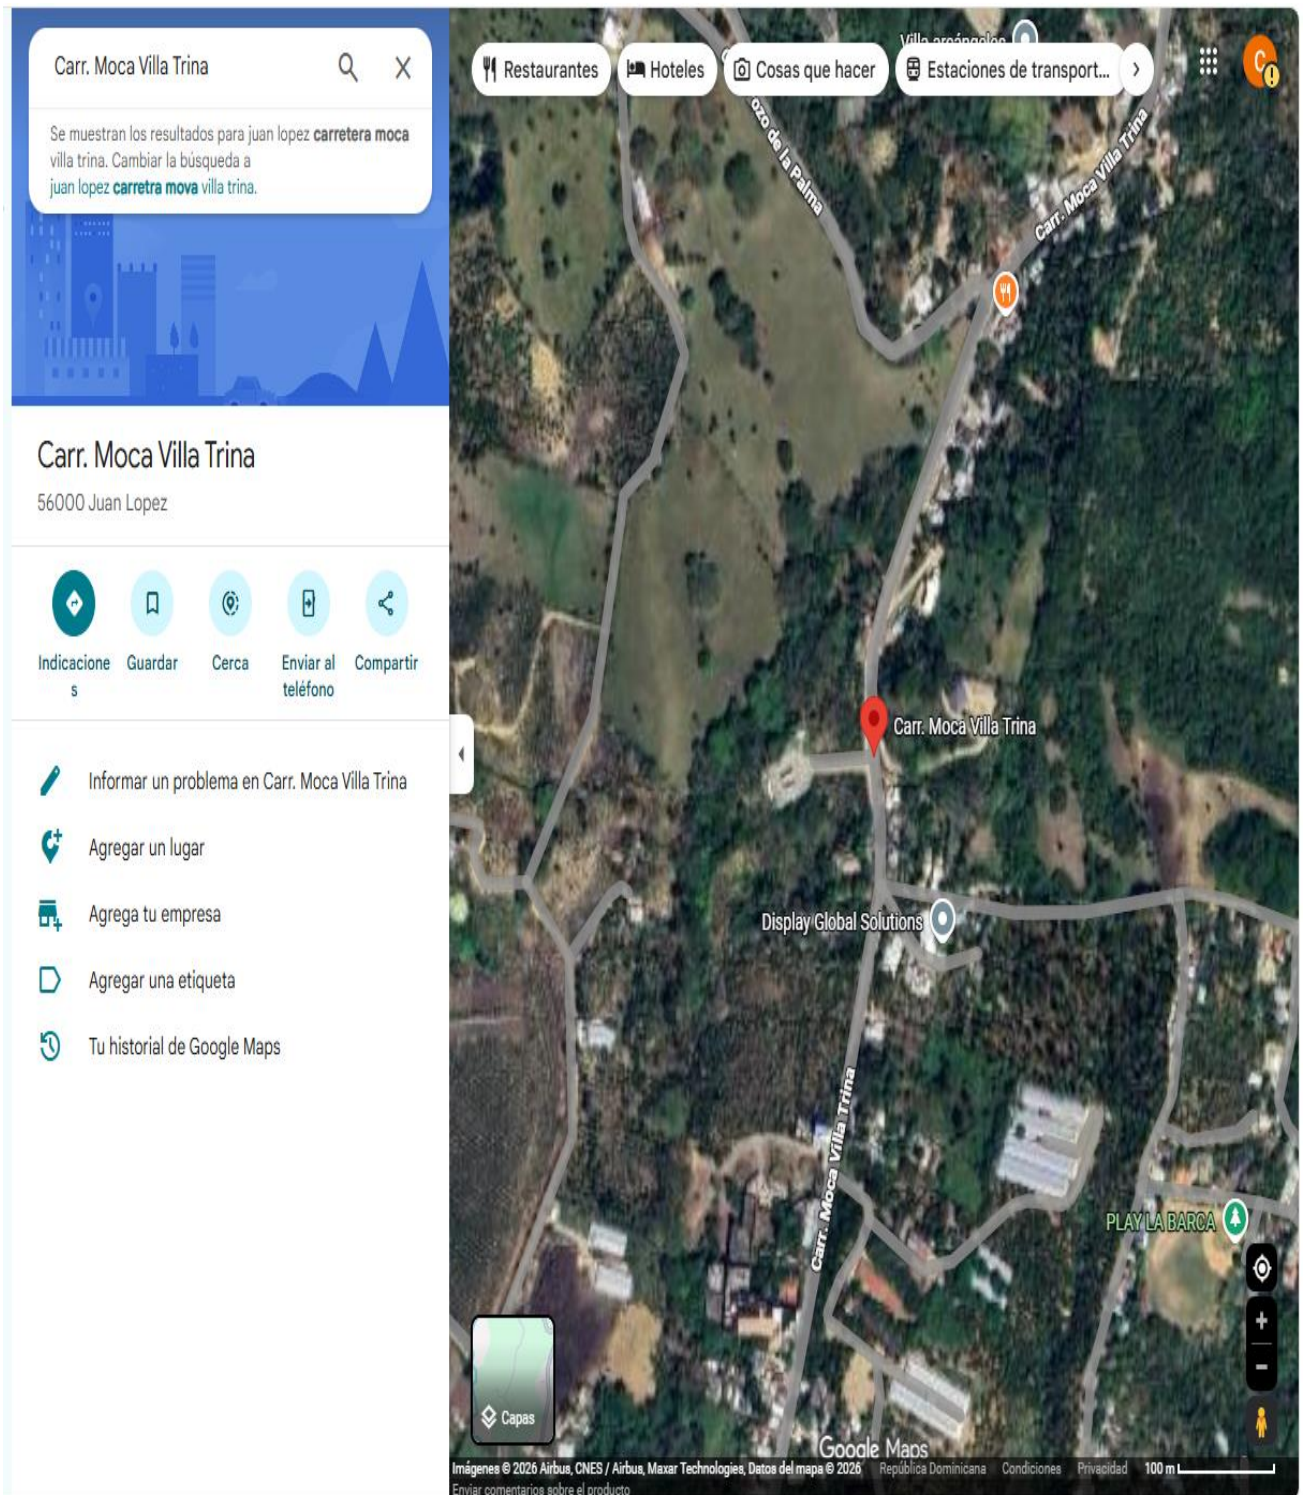
Ubicado en la calle principal del distrito, calle que comunica el distrito municipal de Juan López con el distrito municipal de Villa Trina, la carreterera Moca – Villa Trina, nombrada en gestiones anteriores en esta sala capitular como calle “General Cipriano Bencosme” ubicado específicamente desde el Cruce de Los Cheros hasta el Km. 1, carretera que comunica Juan López con Villa Trina.
