ID: 15939520 - 2 Fin de Mantenimiento V1.2 (Ver. Forma: 1.2 VerMapCel :
3.3.00- PDI: 20277006

Tipo servicio - Tipo Servicio MANTENIMIENTO
Tipo Contrato - Tipo de contrato KONE CARE Premium
Descripcion - Descripción del Reporte REALIZAR
MANTENIMIENTO
PREVENTIVO
OCTUBRE 2024
Num-Cliente - Número de cliente 20277006
Nom-Cliente - Nombre del cliente INCART(IZQUIERDO
LADO ESTE)
Dir Completa - Direccion Completa BERNARDO CORREA
ISIDRON RECEPCION ,
ZONA UNIVERSITARIA,
SANTO DOMINGO,
DISTRITO NACIONAL
CP

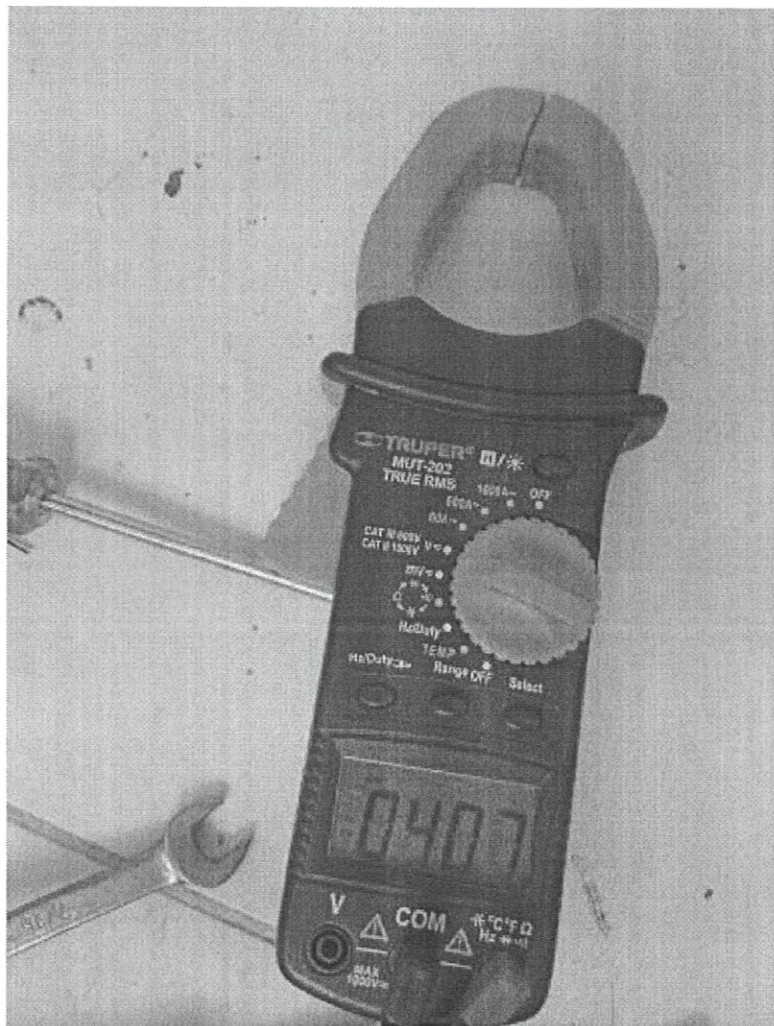
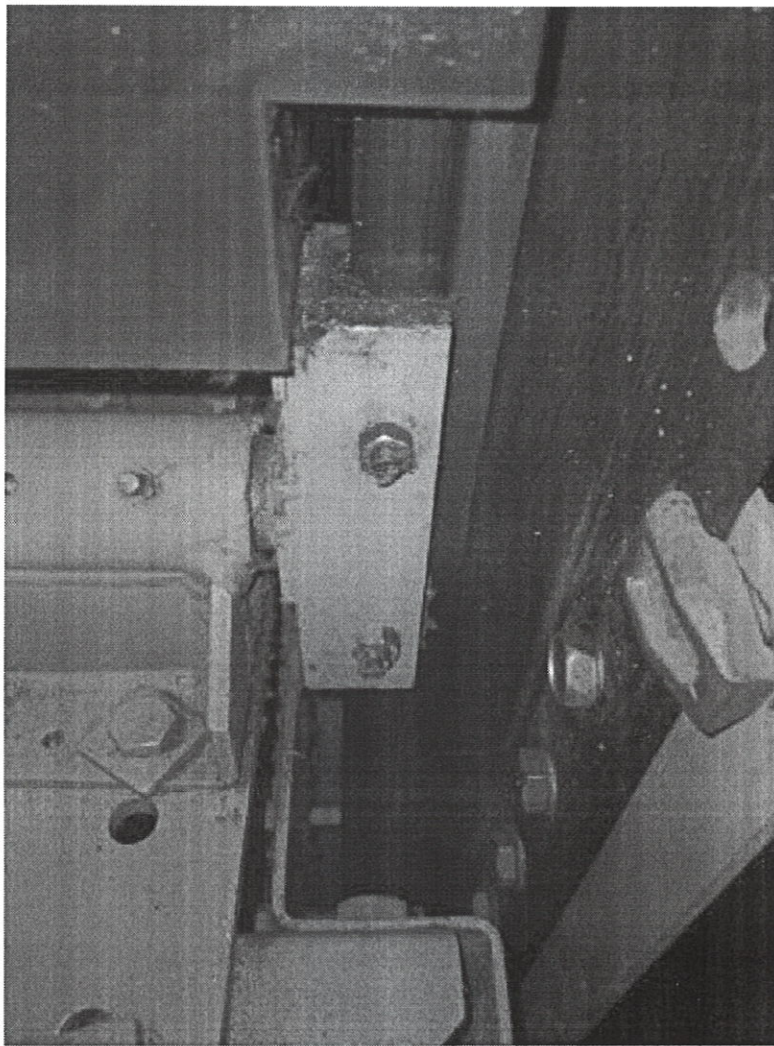
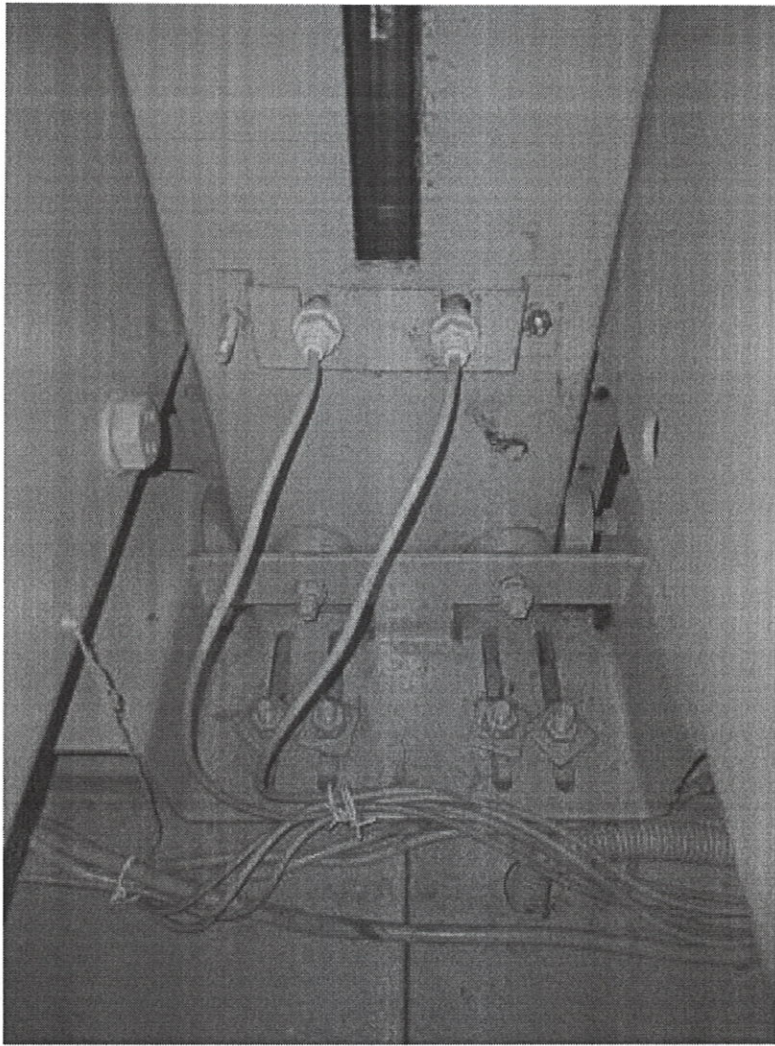
Se realizó servicio de Mantto. sin novedad alguna. tornilleria map y alimentación eléctrica, fusibles, seguridades de puertas, tornilleria brakets, palanca encima de cabina, voltaje de entrada, limitador de velocidad, zapatillas, paralelismo de puertas y fotocelda, correa operadores, cables sincronizacion y pesas, rolos, rolos, aceitera de cabina y contrapeso, excéntricas, enclavamiento electrico

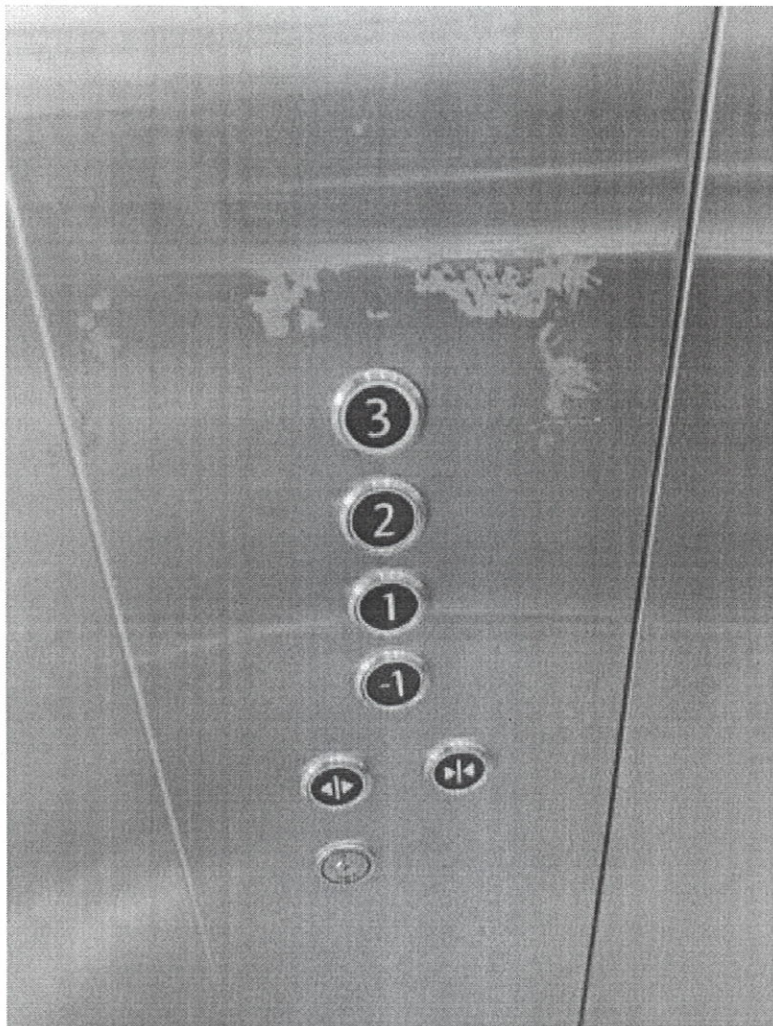
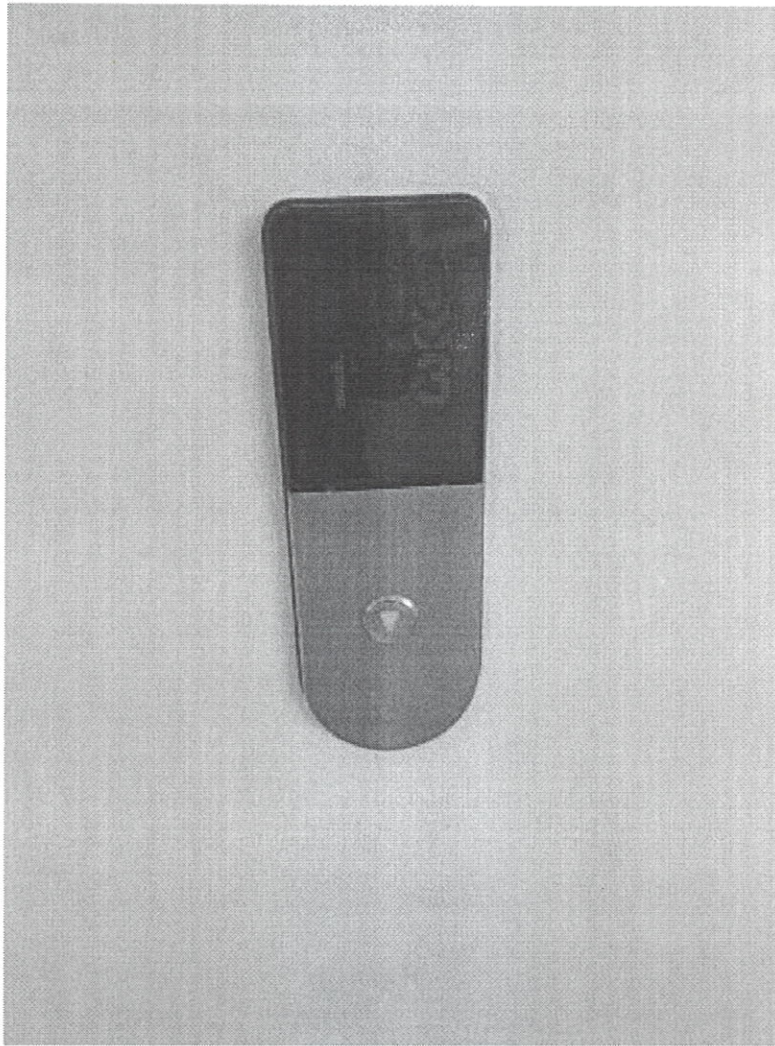
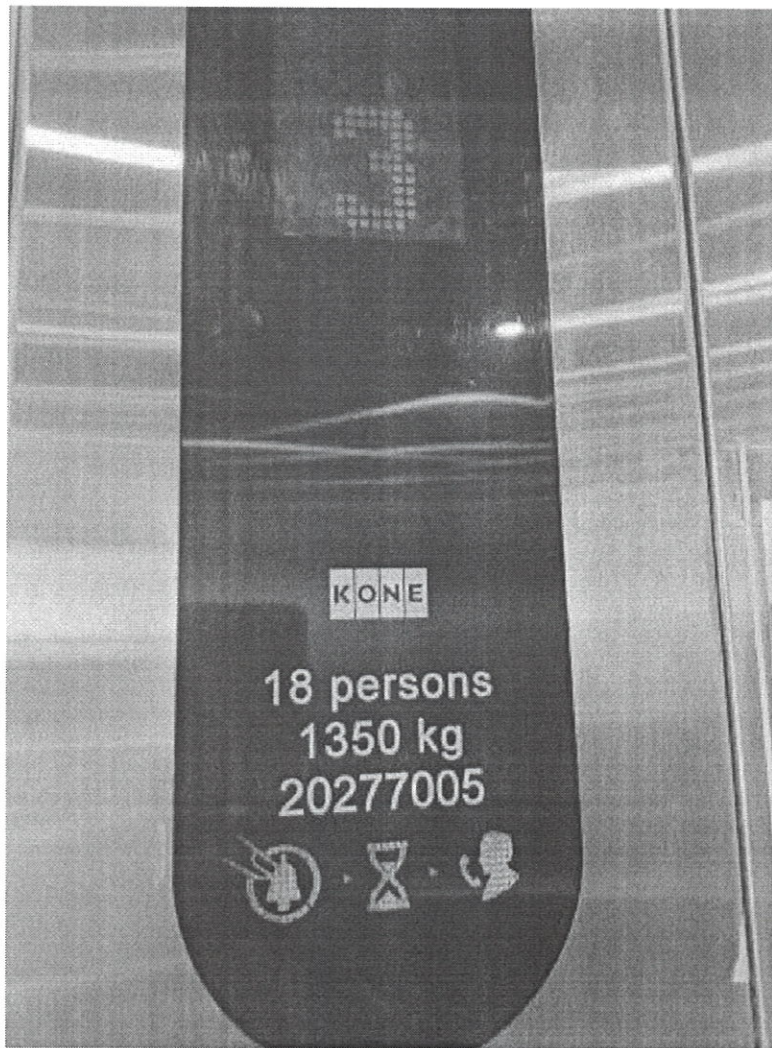
Se realizó servicio de Mantto. sin novedad alguna. tornilleria map y alimentación eléctrica, fusibles, seguridades de puertas, tornilleria brakets, palanca encima de cabina, voltaje de entrada, limitador de velocidad, zapatillas, paralelismo de puertas y fotocelda, correa operadores, cables sincronizacion y pesas, rolos, rolos, aceitera de cabina y contrapeso, excéntricas, enclavamiento electrico

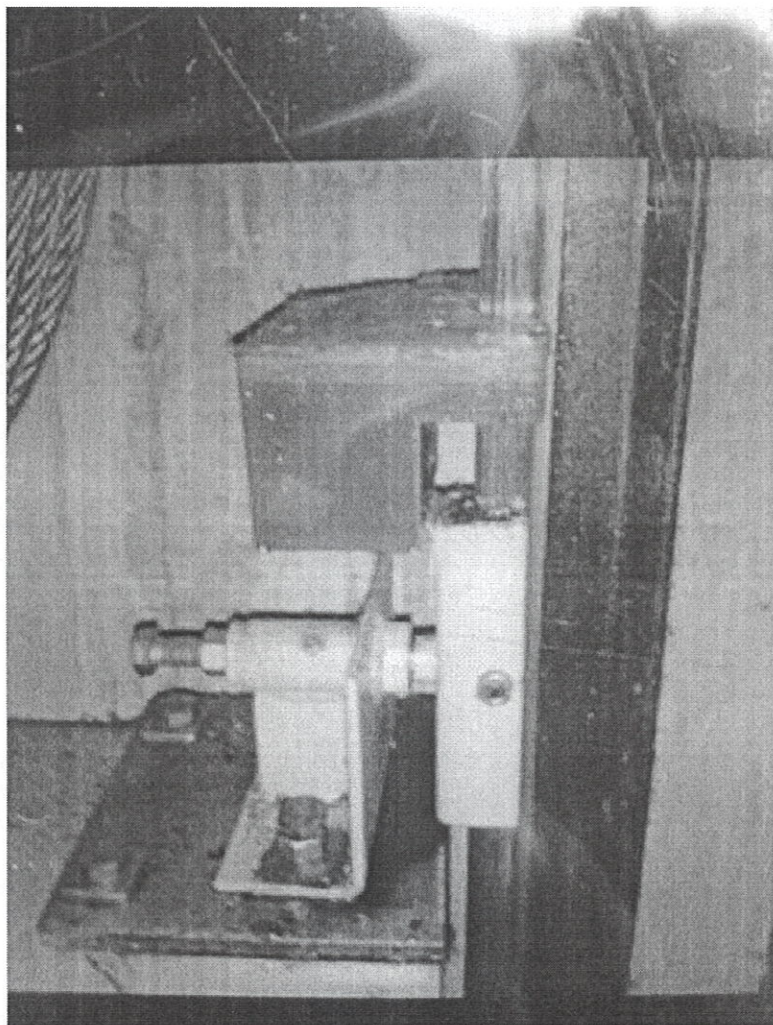
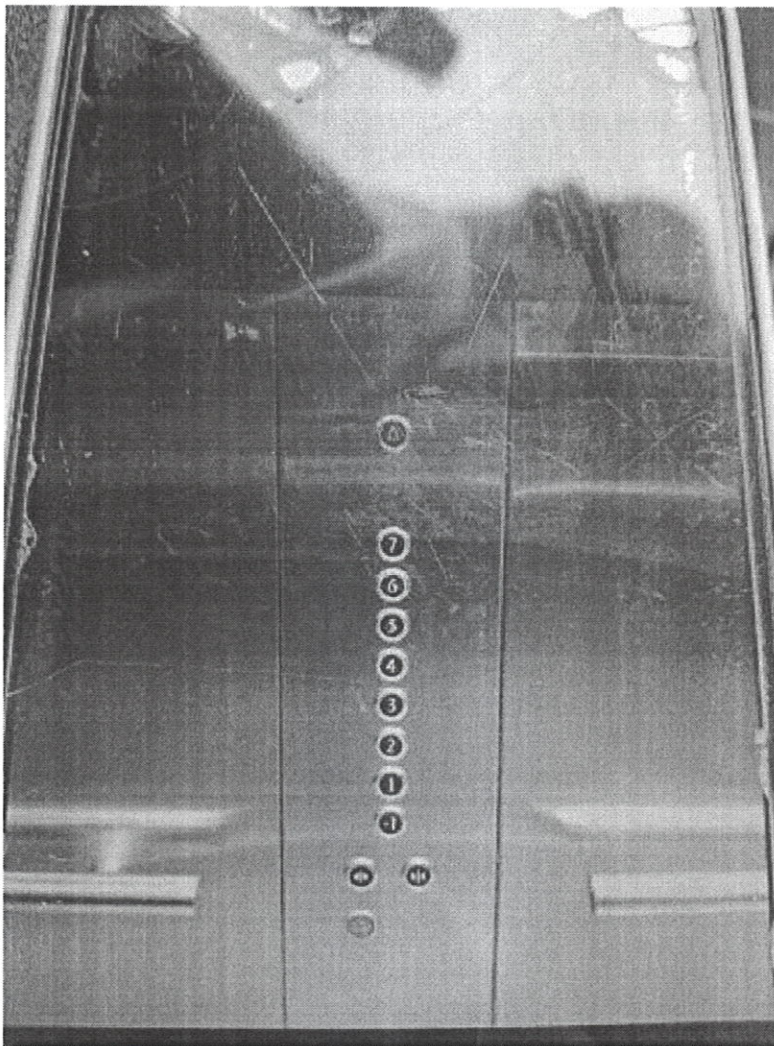
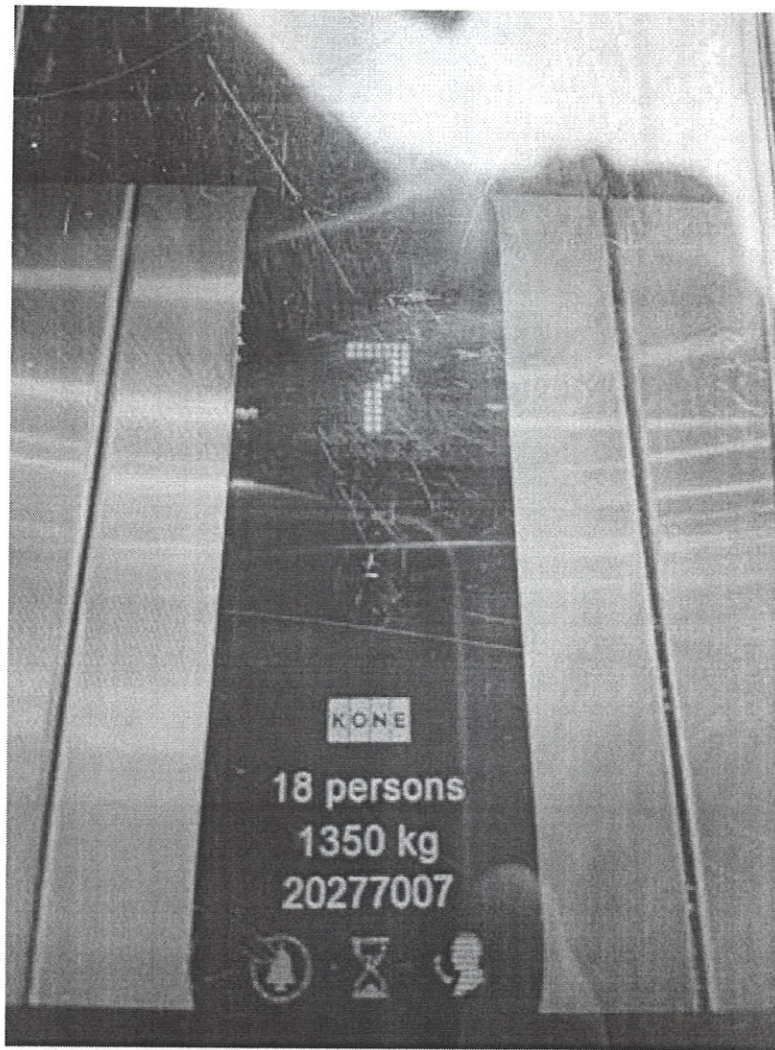
Se realizó servicio de Mantto. sin novedad alguna. tornilleria map y alimentación eléctrica, fusibles, seguridades de puertas, tornilleria brakets, palanca encima de cabina, voltaje de entrada, limitador de velocidad, zapatillas, paralelismo de puertas y fotocelda, correa operadores, cables sincronizacion y pesas, rolos, rolos, aceitera de cabina y contrapeso, excéntricas, enclavamiento electrico

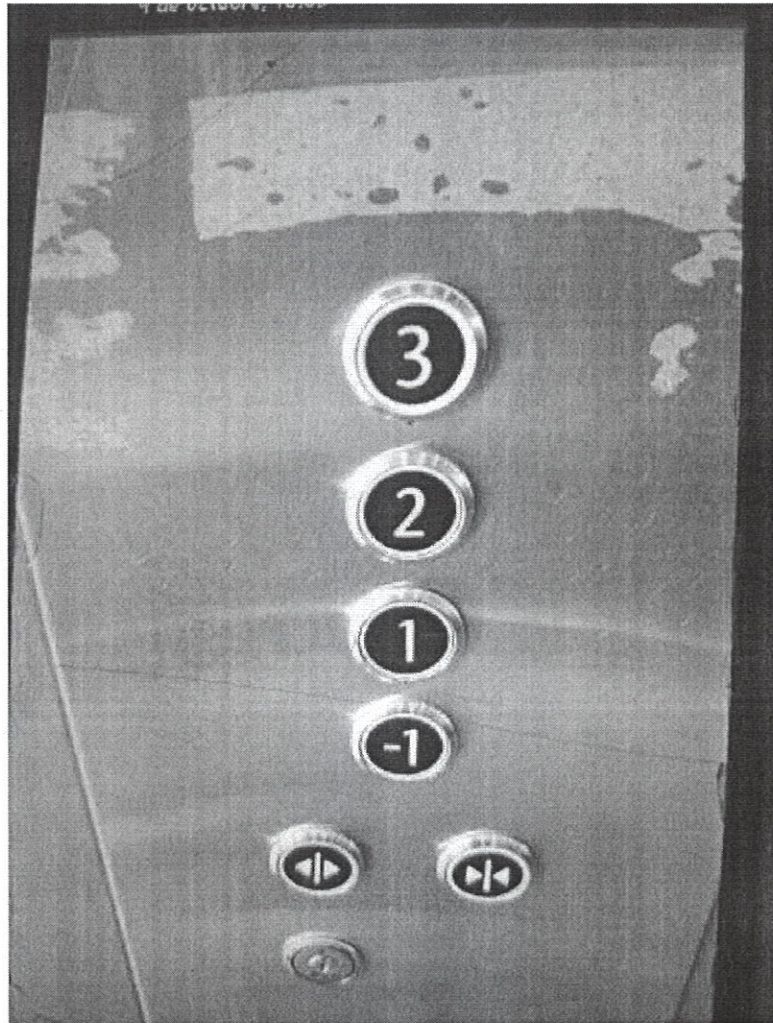
Mantto. sin novedad alguna. tornilleria map y alimentaci3n el3ctrica, fusibles, seguridades de puertas, tornilleria brakets, palanca encima de cabina, voltaje de entrada, limitador de velocidad, zapatillas, paralelismo de puertas y fotocelda, correa operadores, cables sincronizacion y pesas, rolos, rolos, aceitera de cabina y contrapeso, exc3ntricas, enclavamiento electrico

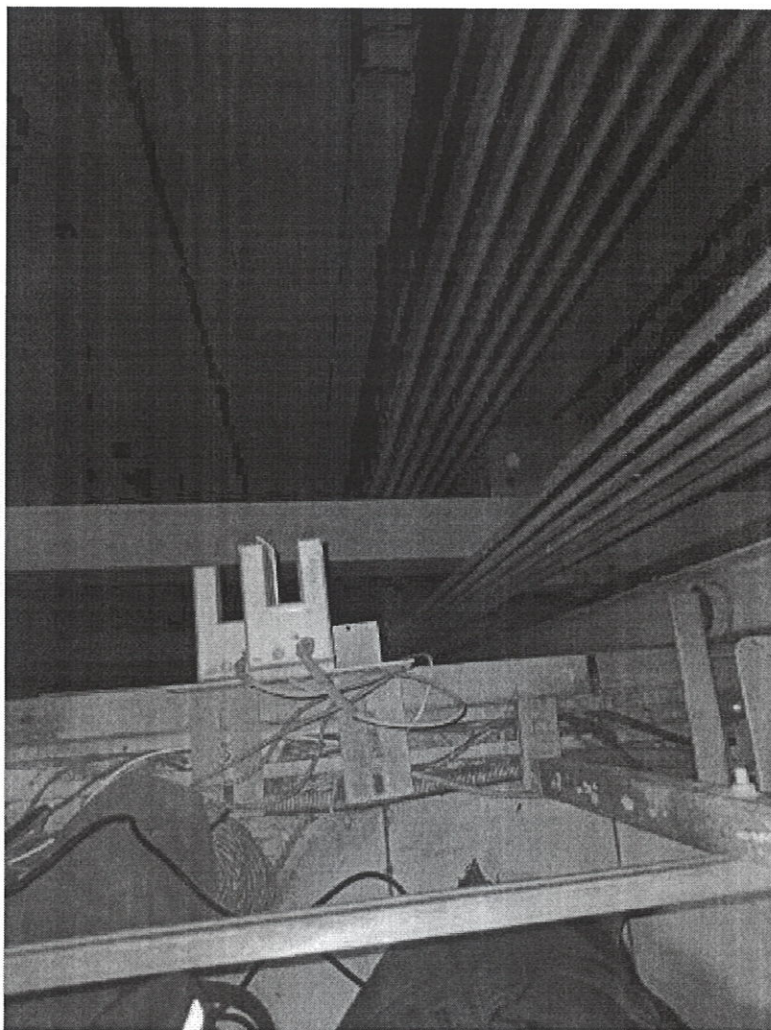
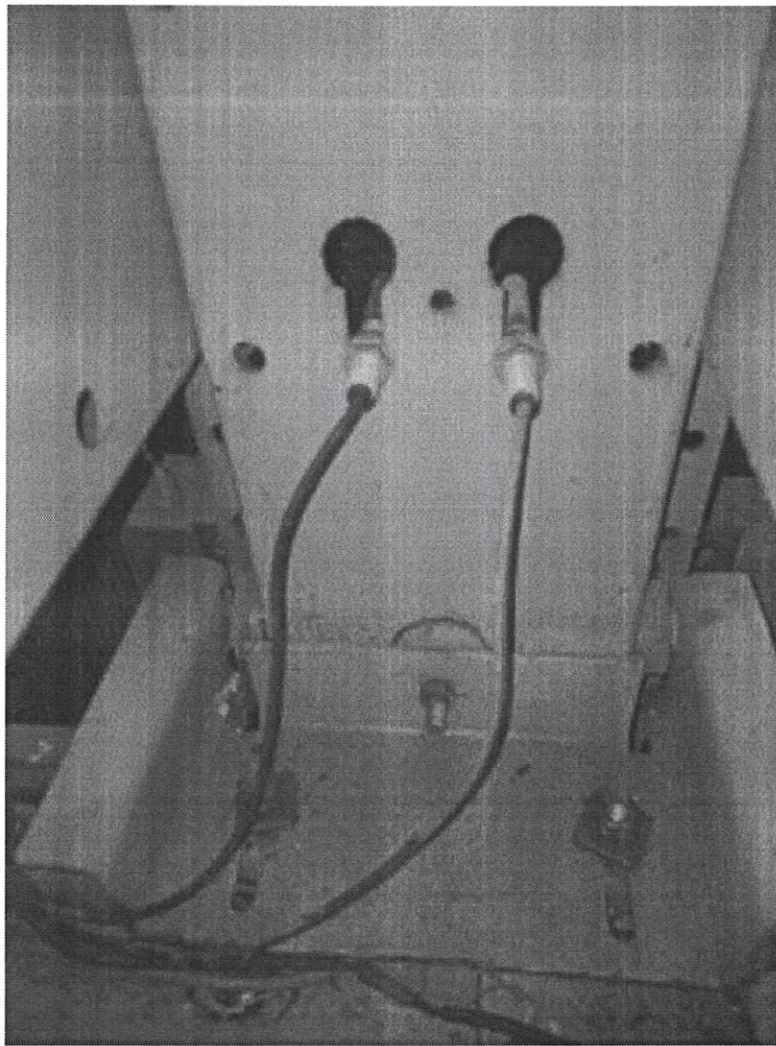
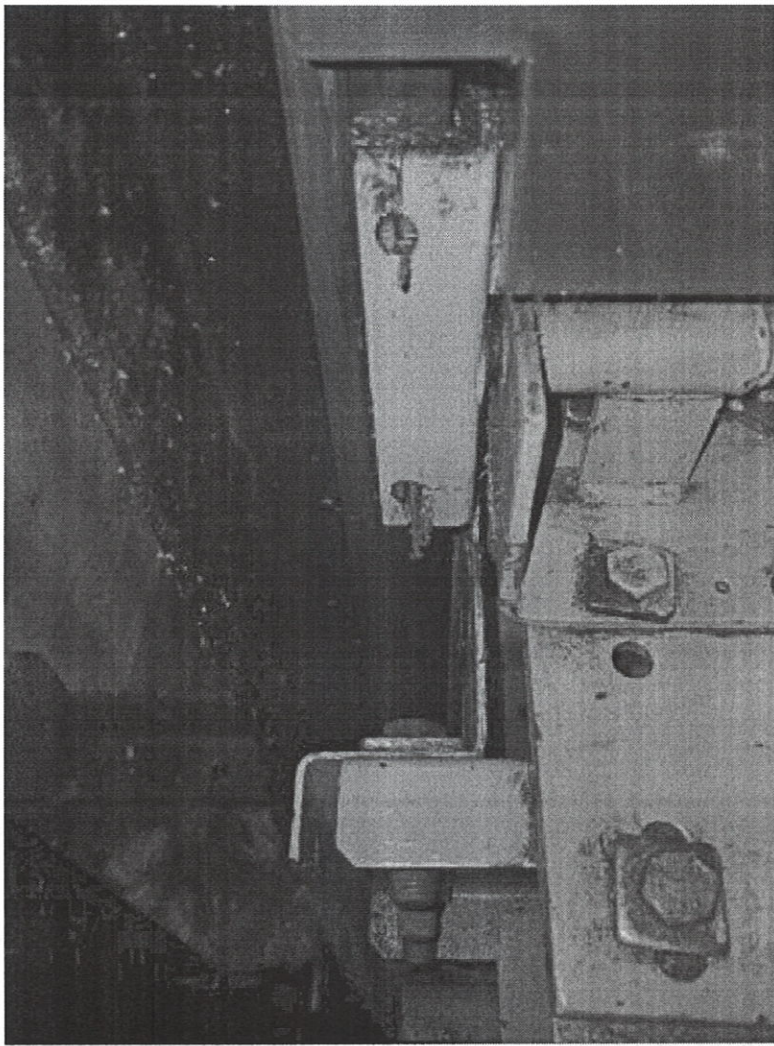
Se realizó servicio de Mantto. sin novedad alguna. tornilleria map y alimentación eléctrica, fusibles, seguridades de puertas, tornilleria brakets, palanca encima de cabina, voltaje de entrada, limitador de velocidad, zapatillas, paralelismo de puertas y fotocelda, correa operadores, cables sincronizacion y pesas, rolos, rolos, aceitera de cabina y contrapeso, excéntricas, enclavamiento electrico

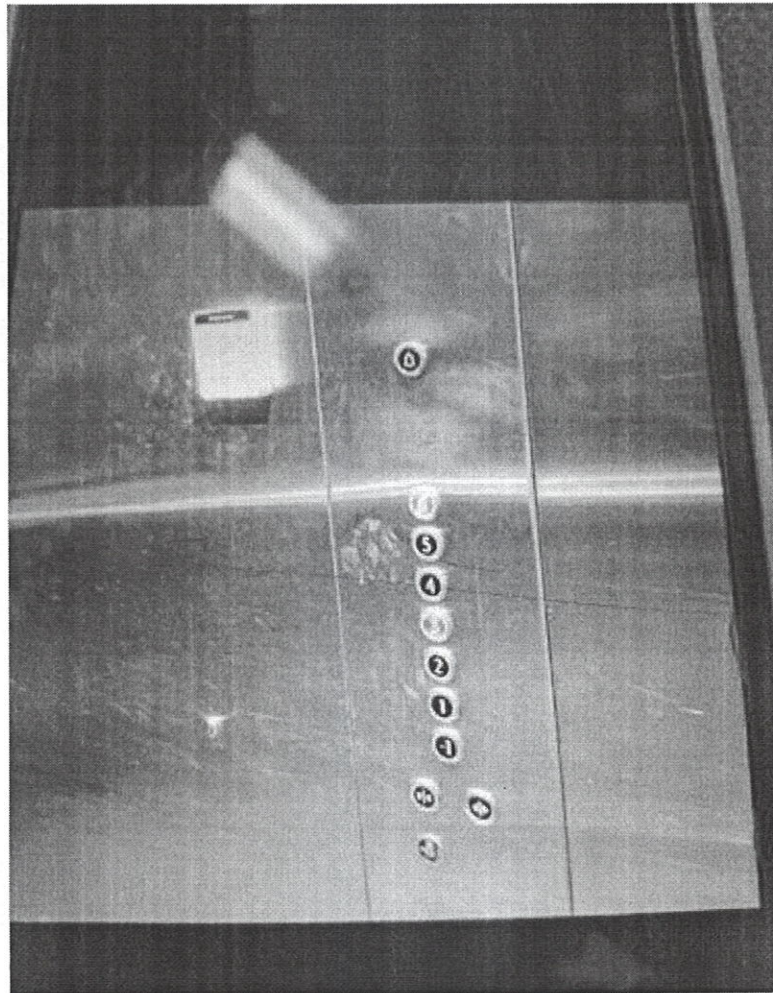
Se realizó servicio de Mantto. con la salvedad de que la llamada del piso 1 del duplex, la de su ida tiene el Led encendido, todo el tiempo, producto de la fcb con problema, sustituirla. tornilleria map y alimentación eléctrica, fusibles, seguridades de puertas, tornilleria brakets, palanca encima de cabina, voltaje de entrada, limitador de velocidad, zapatillas, paralelismo de puertas y fotocelda, correa operadores, cables sincronizacion y pesas, rolos, rolos, aceitera de cabina y contrapeso,
