**ID: 16615585 - 2 Fin de Mantenimiento V1.2 (Ver. Forma: 1.2 VerMapCel :
3.3.04- PDI: 20277007**

Datos Ocultos	
ID-Folio-B2B - ID-Folio-B2B	4197719
Num Folio - Numero de Folio	4197719
Datos Generales	
Tipo servicio - Tipo Servicio	MANTENIMIENTO
Tipo Contrato - Tipo de contrato	KONE CARE Premium
Descripcion - Descripción del Reporte	REALIZAR MANTENIMIENTO PREVENTIVO MARZO 2025
Num-Cliente - Número de cliente	20277007
Nom-Cliente - Nombre del cliente	INCART(DERECHO LADO ESTE)
Dir Completa - Direccion Completa	BERNARDO CORREA ISIDRON DERECHO RECEPCION , ZONA UNIVERSITARIA, SANTO DOMINGO, DISTRITO NACIONAL CP
Inspeccion mes (tareas realizadas)	
Modulos Asignados - Modulos Asignados	S/C
Lectura Computadora - Lectura Computadora	0048 1404 0021 0048 0048 0170 0048 0170 1404 0048 0048 0170 0021 0048. Este es el asc. duplex dcho. Este
Estado al marcharse	
Estado al marcharse - Estado en el que se deja el equipo	Equipo funcionando (Aviso abierto a la espera de piezas) (02)
Datos Adicionales	
Nombre Tecnico - Nombre del tecnico	Mario Batista

ID: 16613323 - 2 Fin de Mantenimiento V1.2 (Ver. Forma: 1.2 VerMapCel :
3.3.04- PDI: 20277008

Tipo servicio - Tipo Servicio	MANTENIMIENTO
Tipo Contra

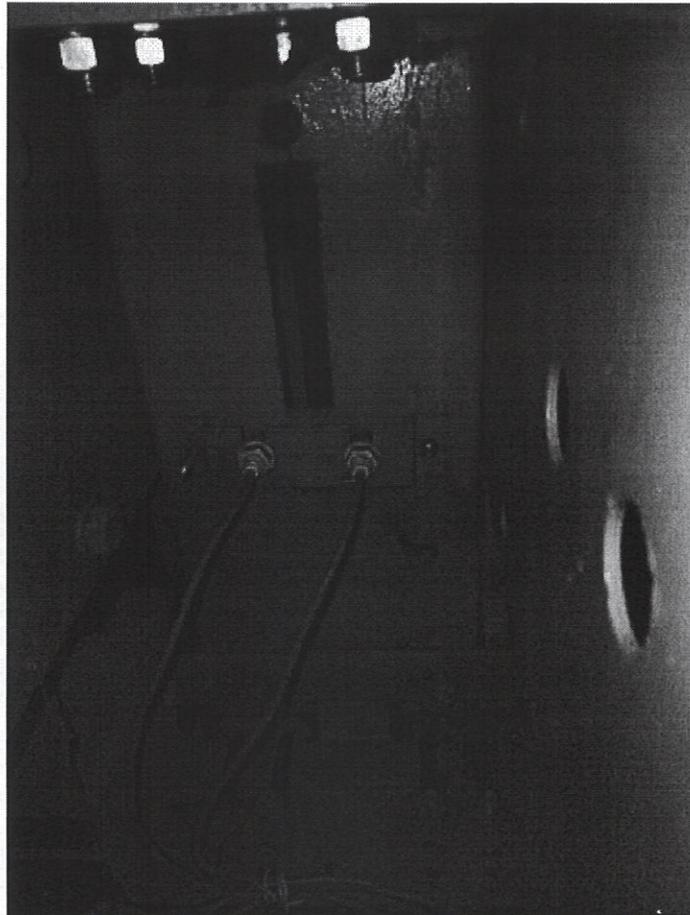
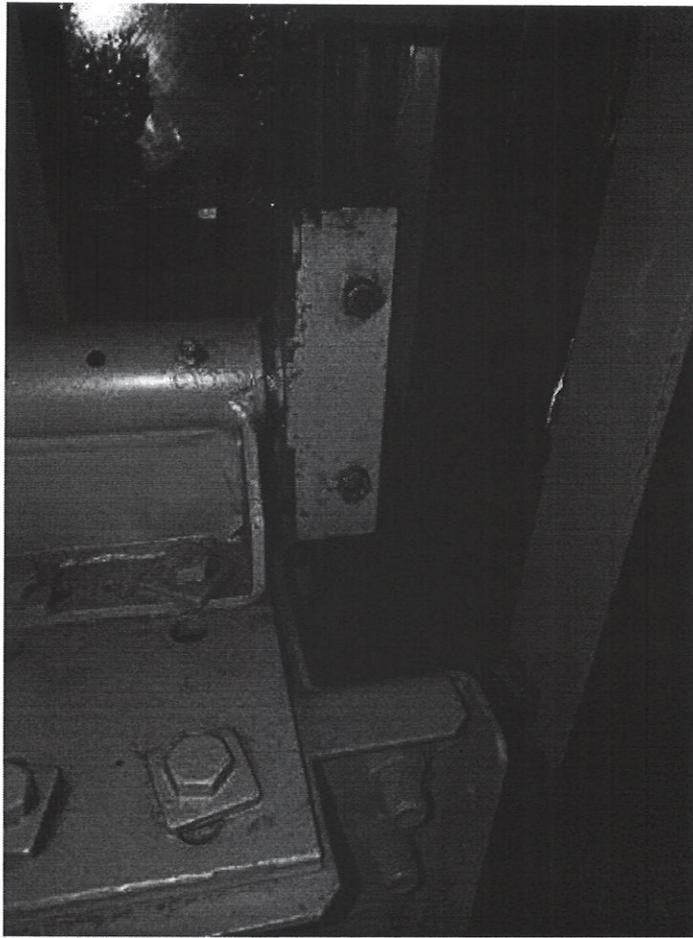
Se realizó servicio de Mantto. sin novedad alguna. de zapatillas de puertas, paralelismo de hojas e puertas, excéntricas, juego correa operador, apresamiento cables eléctricos de contactos, cables sincronización y pesas, iluminación de cabina, botones de pisos y de cabina, display de pisos y de cabina, ventiladores de cabina, verificar palanca de frenos y palanca encima de cabina.

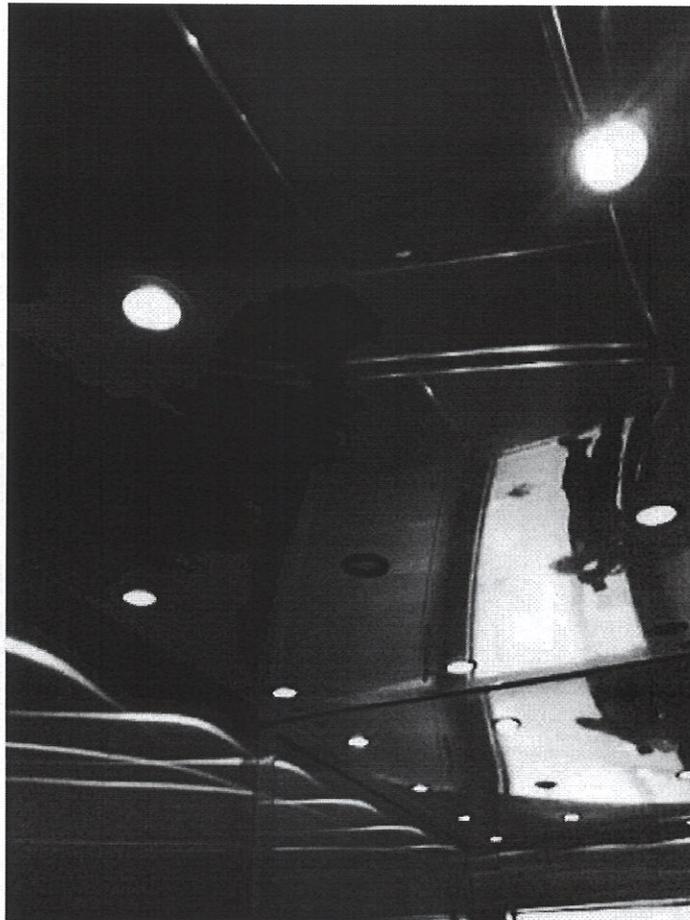
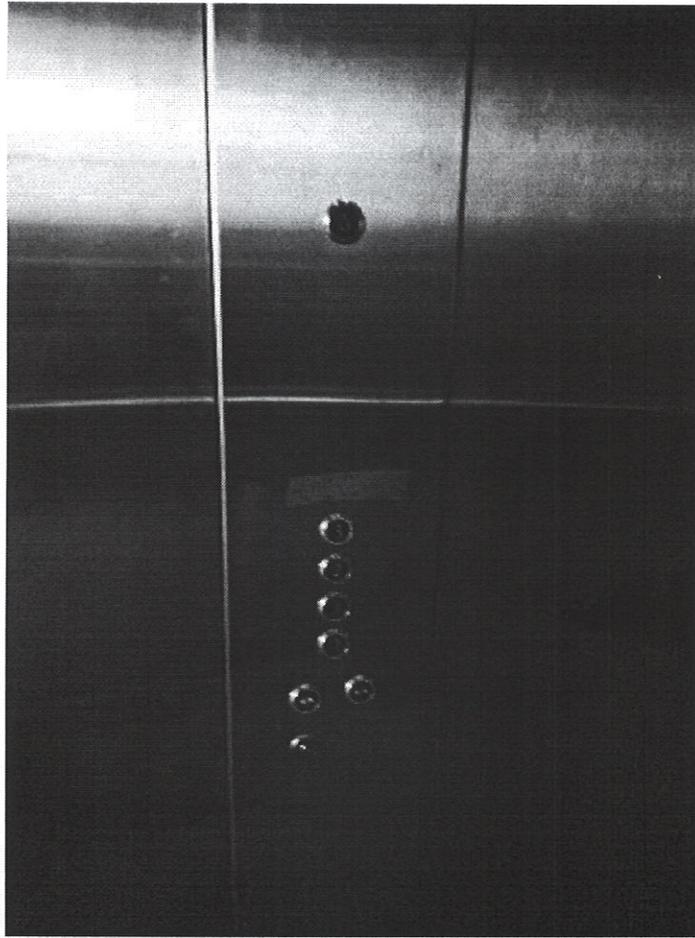
Se realizó servicio de Mantto. sin novedad alguna. de zapatillas de puertas, paralelismo de hojas e puertas, excéntricas, juego correa operador, apresamiento cables eléctricos de contactos, cables sincronización y pesas, iluminación de cabina, botones de pisos y de cabina, display de pisos y de cabina, ventiladores de cabina, verificar palanca de frenos y palanca encima de cabina.

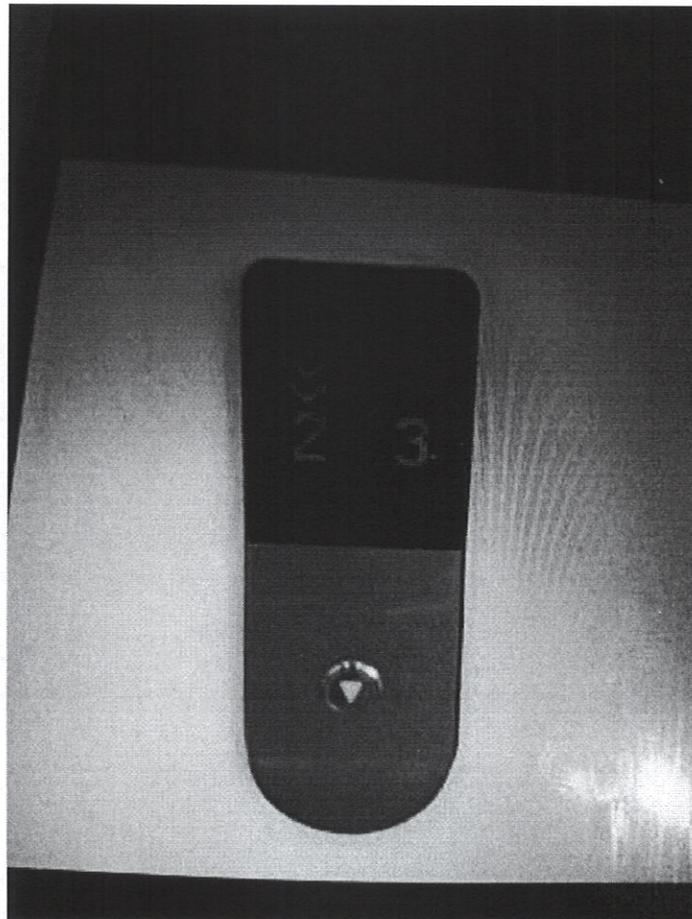
Se realizó servicio de Mantto. sin novedad alguna. de zapatillas de puertas, paralelismo de hojas e puertas, excéntricas, juego correa operador, apresamiento cables eléctricos de contactos, cables sincronización y pesas, iluminación de cabina, botones de pisos y de cabina, display de pisos y de cabina, ventiladores de cabina, verificar palanca de frenos y palanca encima de cabina.
