***Nombre del lugar:** Hospital José De Jesús Jiménez Almonte

Nombre de la Actividad: Seguimiento al plan de mantenimiento preventivo en el EESS

INTRODUCCIÓN

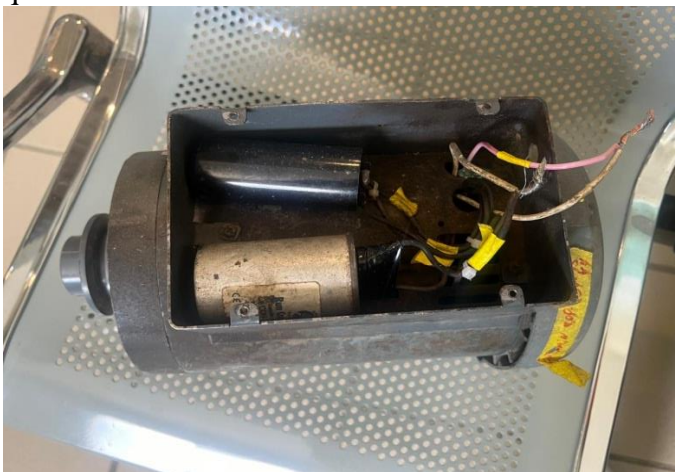
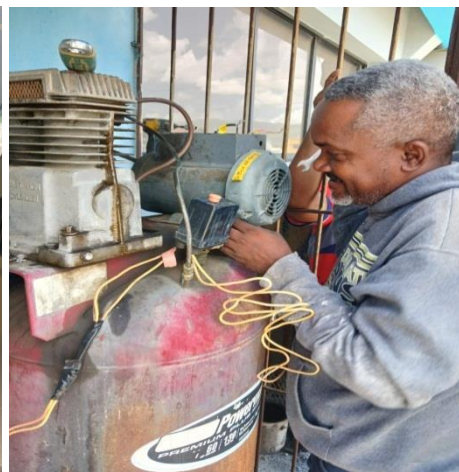
En el departamento de odontología: se reparó el motor del compresor 2, se embobino debido a que se quemó.

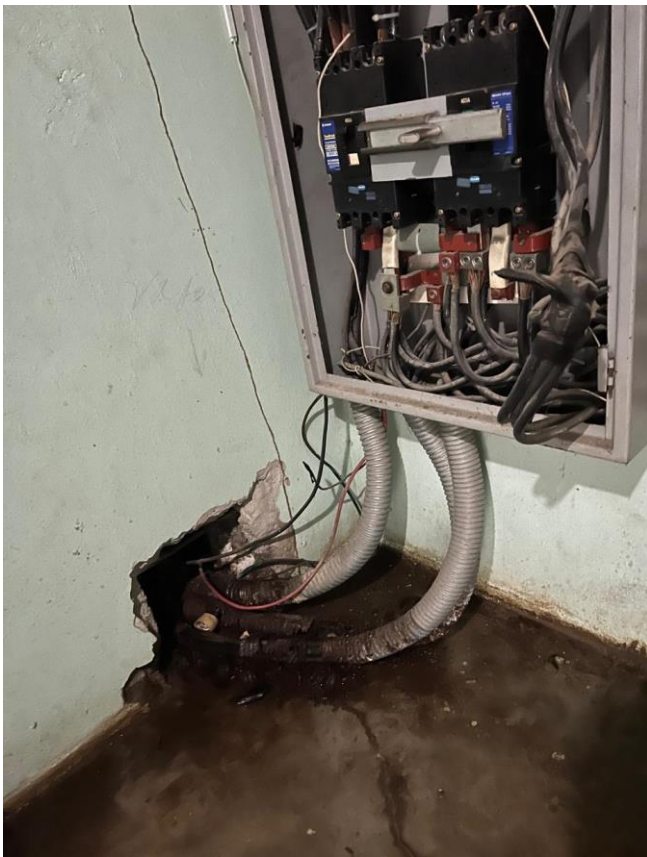
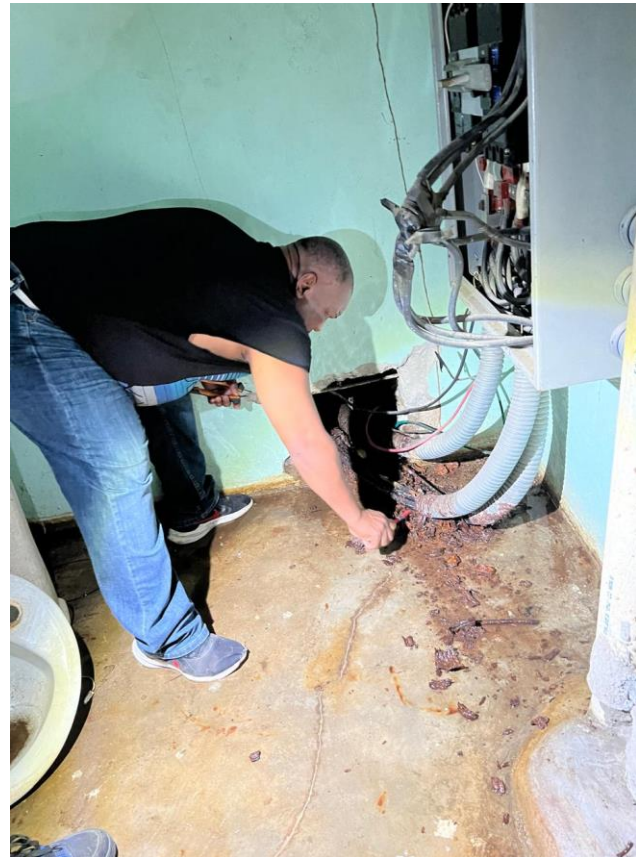
1. Se procedió a sacar todo el agua del cuarto eléctrico para subir los cables de alta tensión, los cuales estaban sumergido en el agua, se utilizó una rejilla de metal y se fijó, en la pared para evitar que queden sumergido si vuelve a ocurrir este problema. Para esto fue necesario interrumpir el suministro de la energía eléctrica del hospital por 4 horas, donde se quedó la energía del inversor como plan de contingencia.

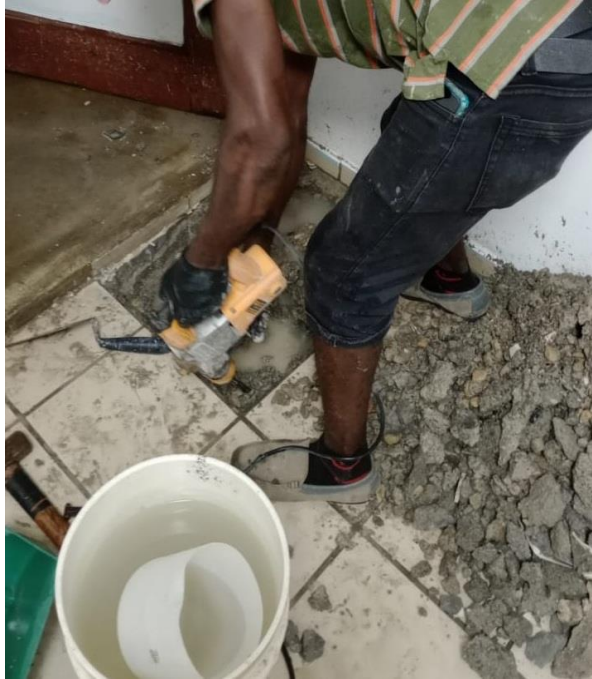
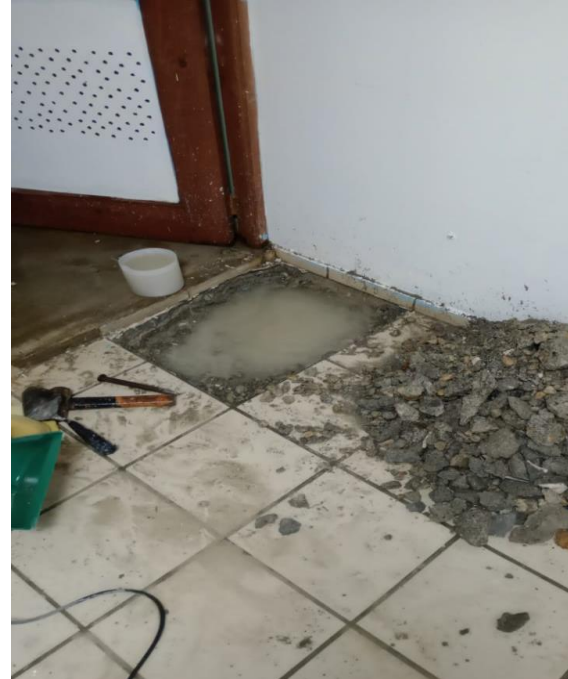
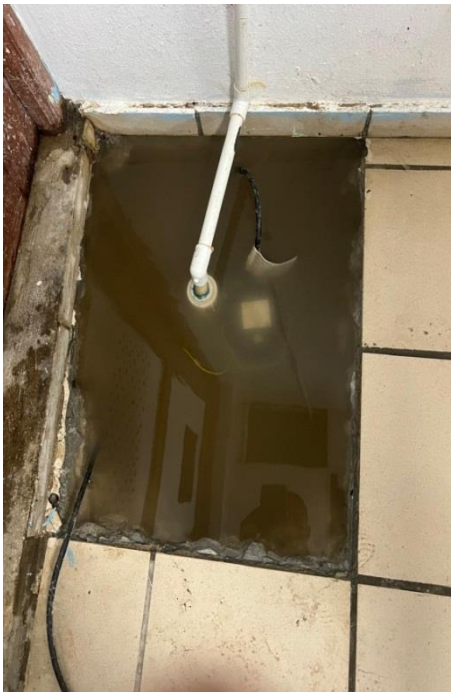
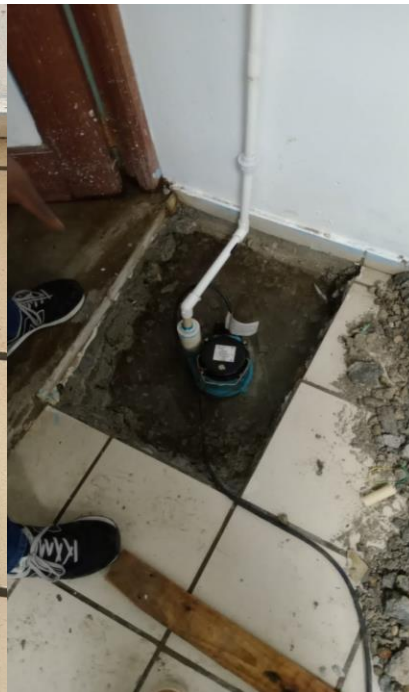
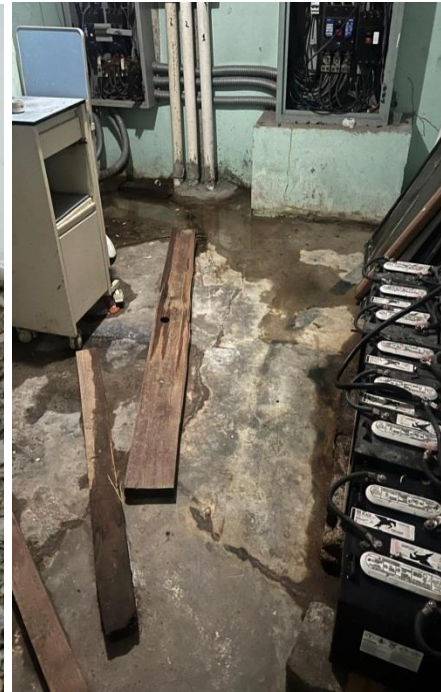
2. Luego de varias socializaciones con la dirección, mantenimiento y administración se determinó instalar una bomba permanente para sacar el agua subterránea en la entrada al cuarto eléctrico, lo que resulto bastante positivo, ya que después de puesta en funcionamiento el sótano no se ha vuelto a inundar.

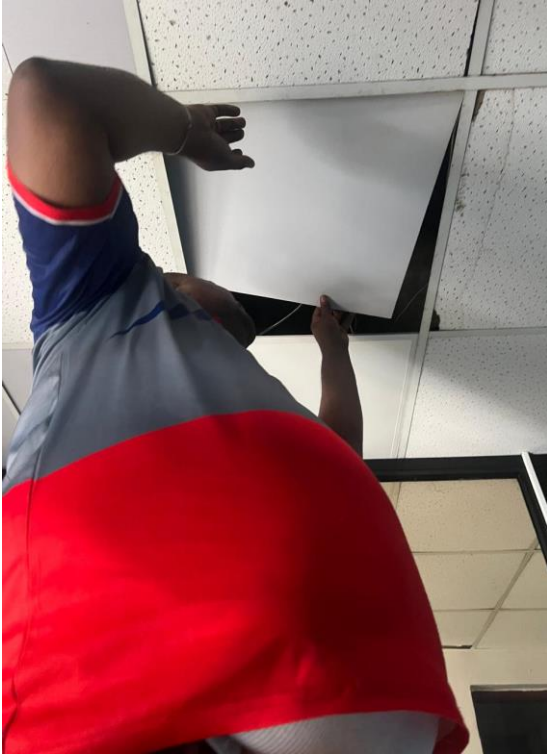
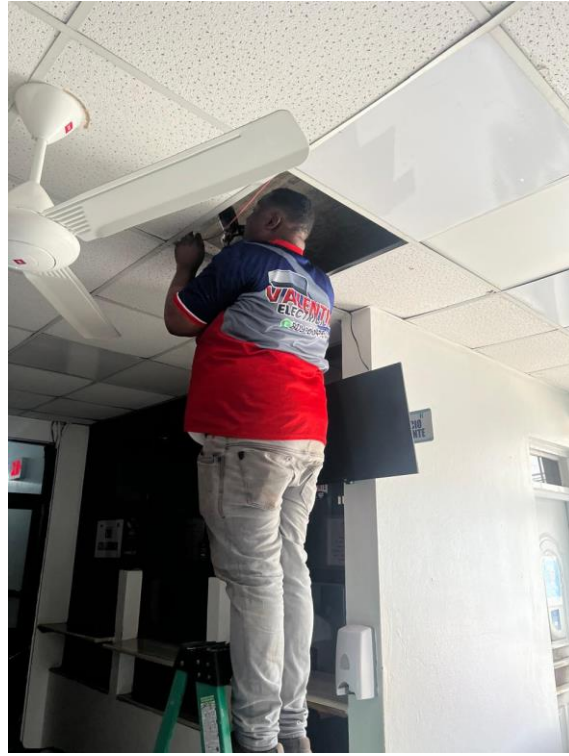
En emergencia: se conectó el inversor a las lámparas de techo, ya que cuando se interrumpió la energía para realizar el trabajo en el cuarto el eléctrico se evidencio que la emergencia no tenía las lámparas conectadas al inversor.

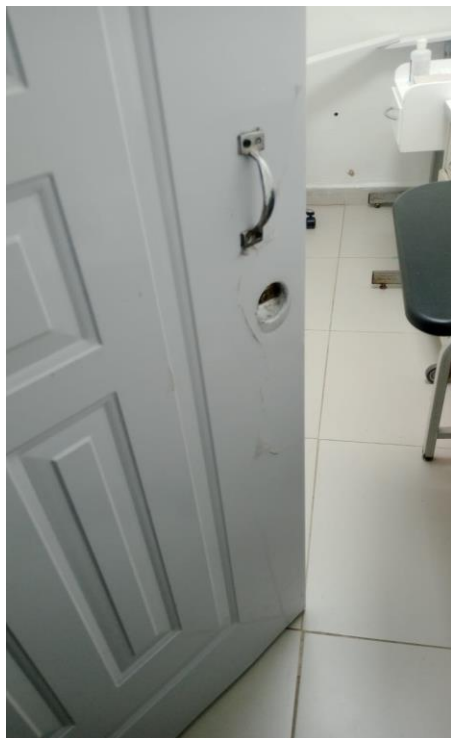
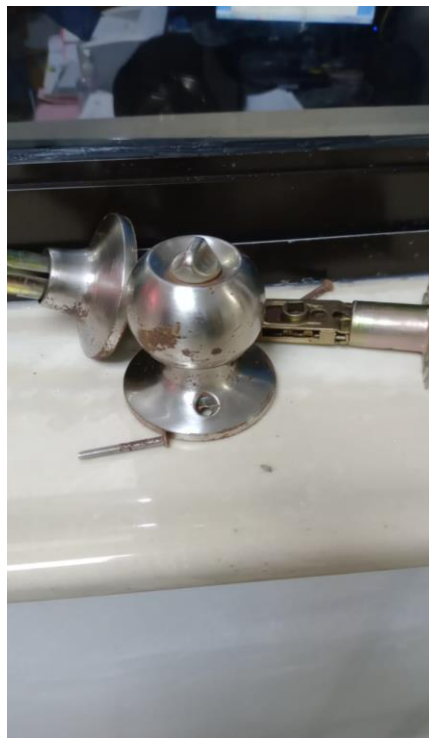
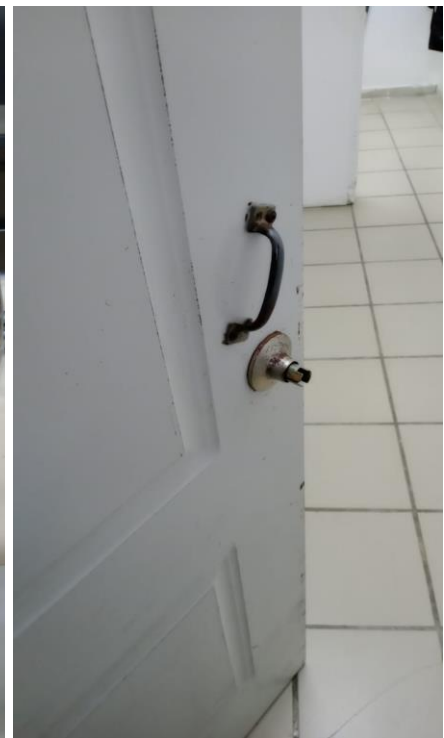
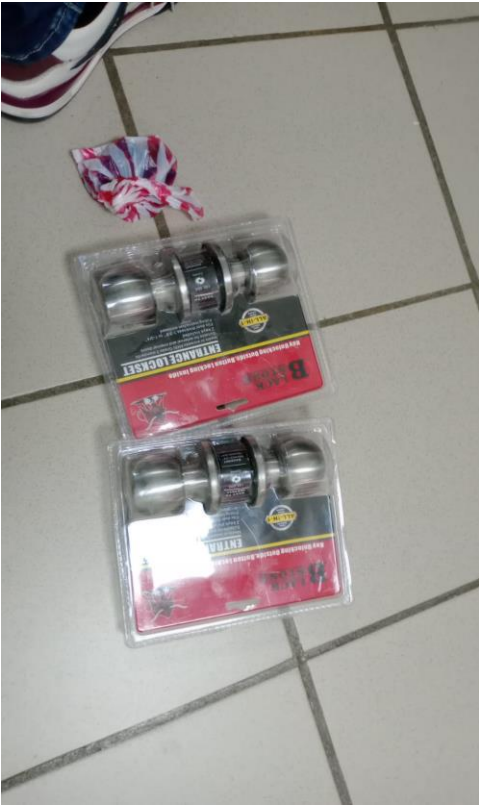
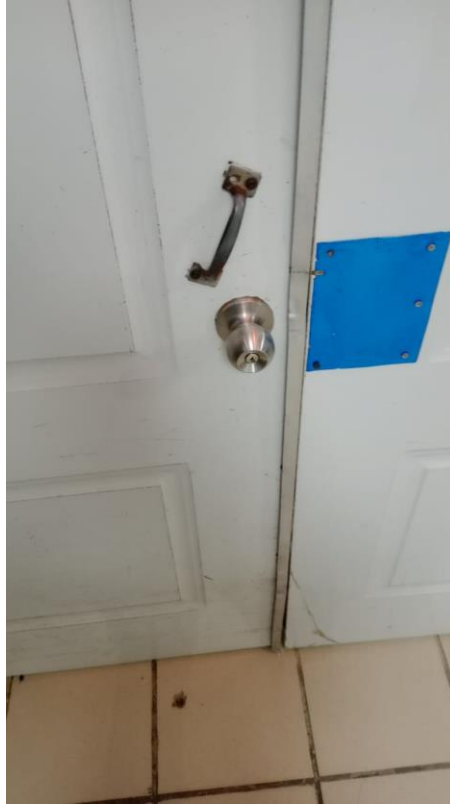
En el departamento de rayos x y toma de muestra se cambiaron las cerraduras que estaban dañadas:

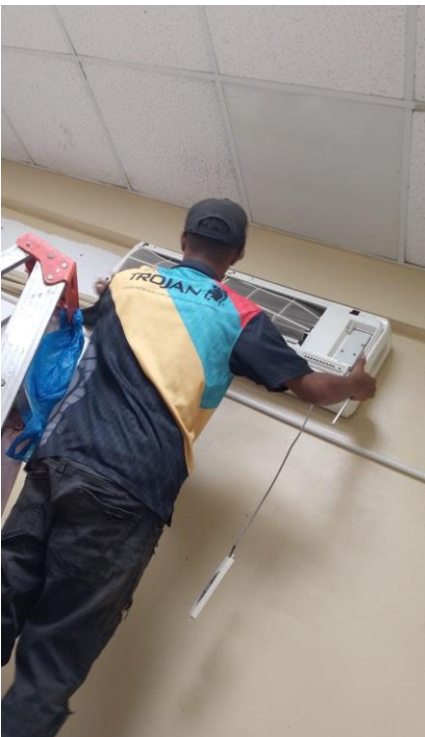
Facturacion:

Se realizaron los mantenimientos preventivos y revision a los aires acondicionados en los departamentos de: facturacion, rayos x oficina, consultorio 1, EKG, consultorio 2 y archivo.

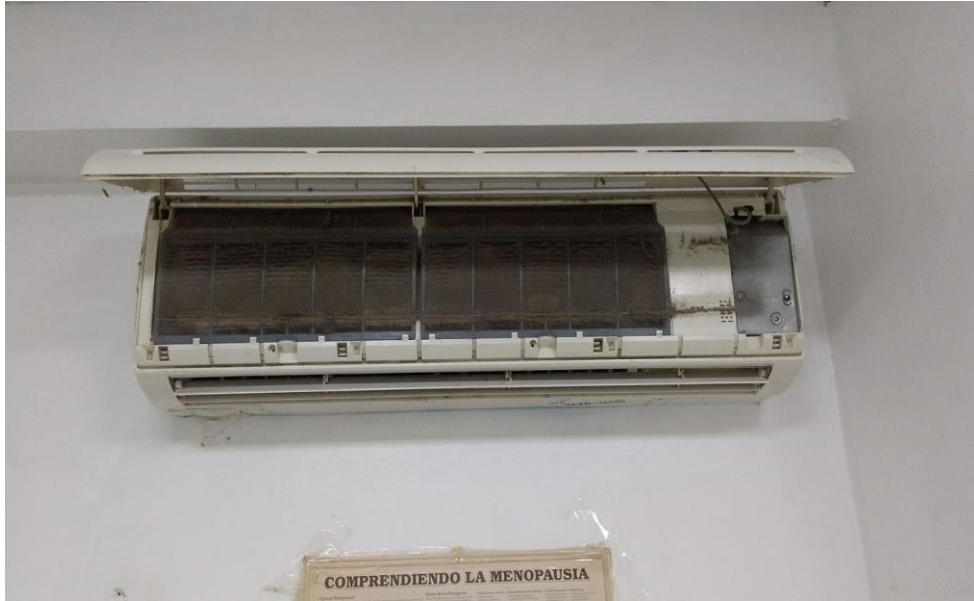
Mantenimiento preventivo aire de EKG, limpieza de filtros

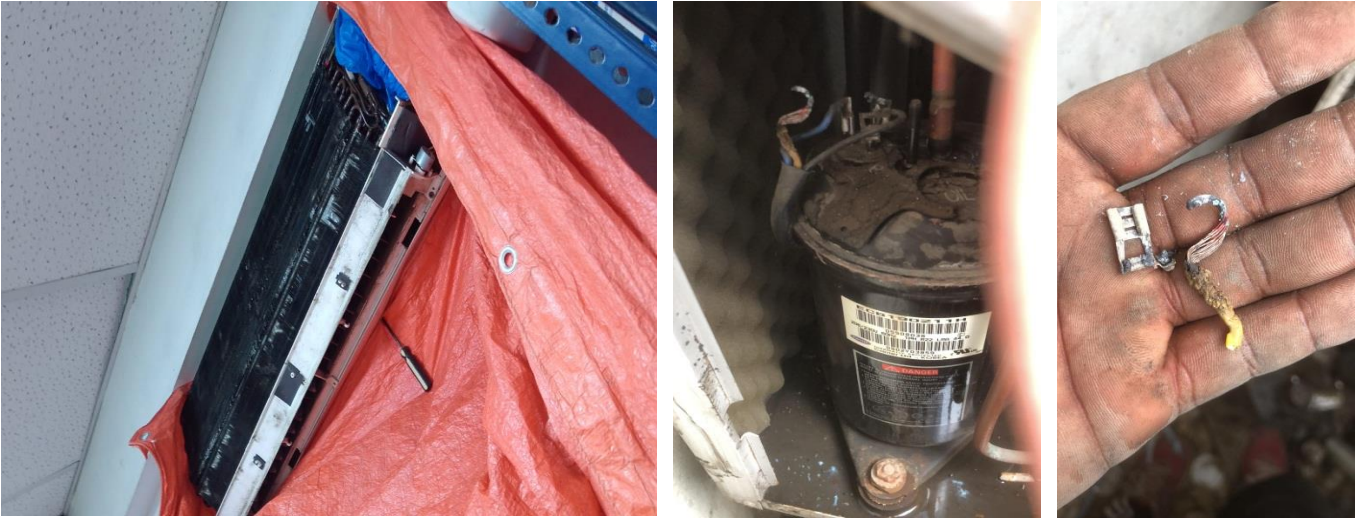
Archivo: se realizó mantenimiento correctivo en el motor, alambre quemado.

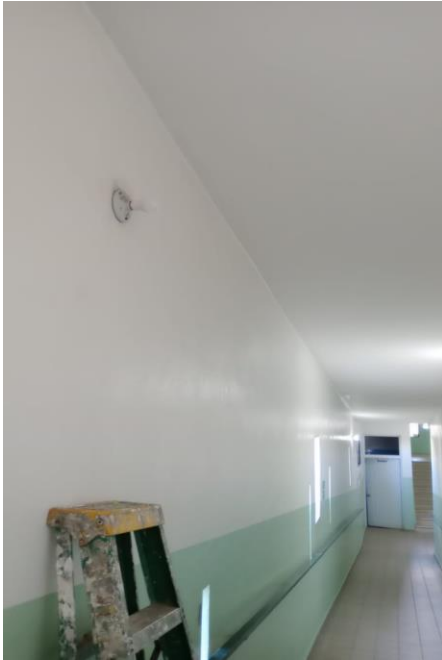
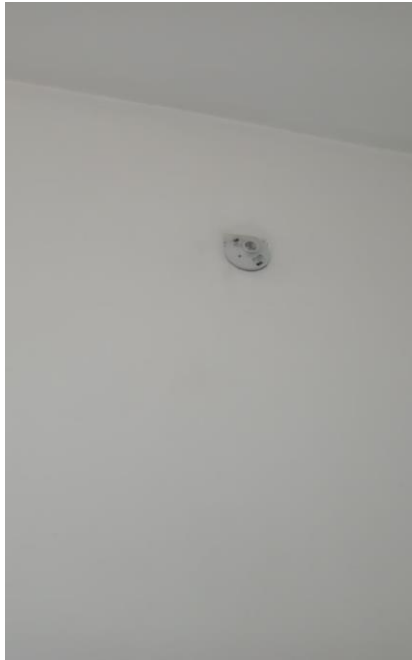
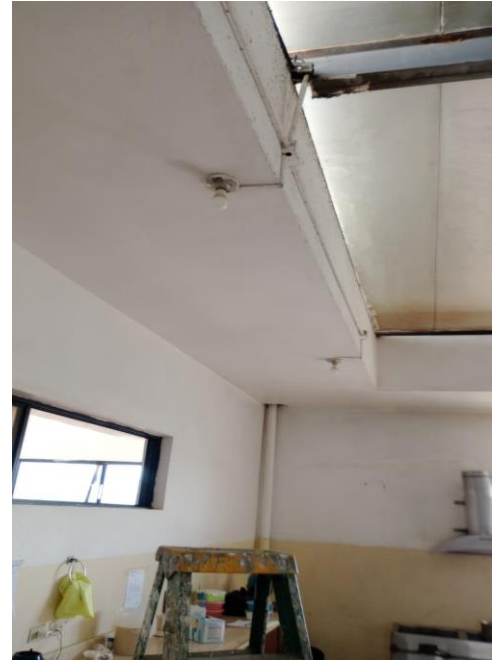
También se realizaron los siguientes mantenimientos: Se cambiaron cinco bombillos en los pasillos y la cocina.
