***Nombre del lugar:** Hospital José De Jesús Jiménez Almonte

Nombre de la Actividad: Seguimiento al plan de mantenimiento preventivo en el EESS

Informar sobre los mantenimientos ejecutados a los equipos e infraestructura del Hospital José de Jesús Jiménez Almonte (Ensanche Libertad), en el mes de noviembre.

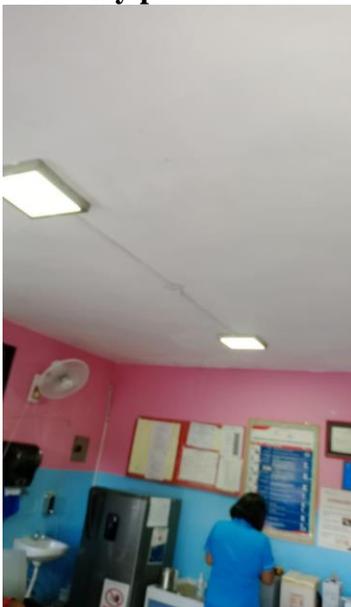
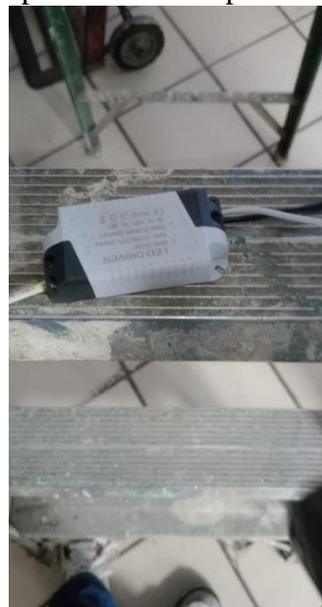
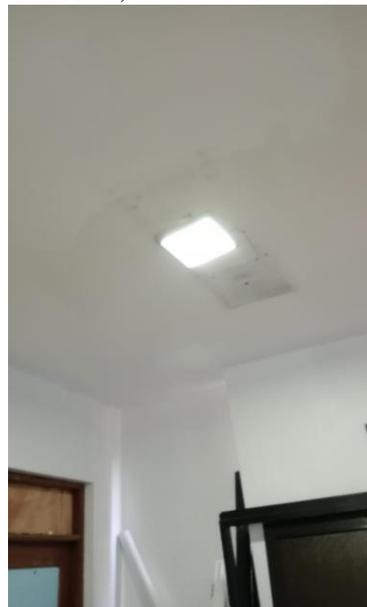
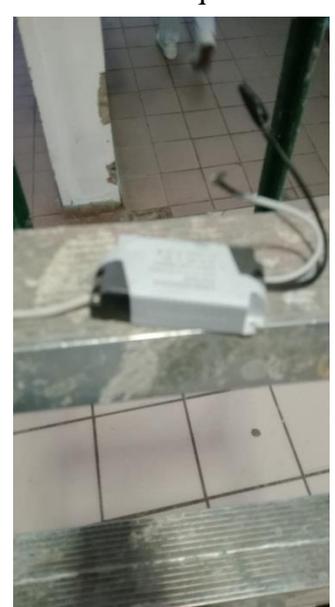
Vacuna y primer nivel: Se repararon dos lámparas led de techo, se cambiaron los transformadores quemados.

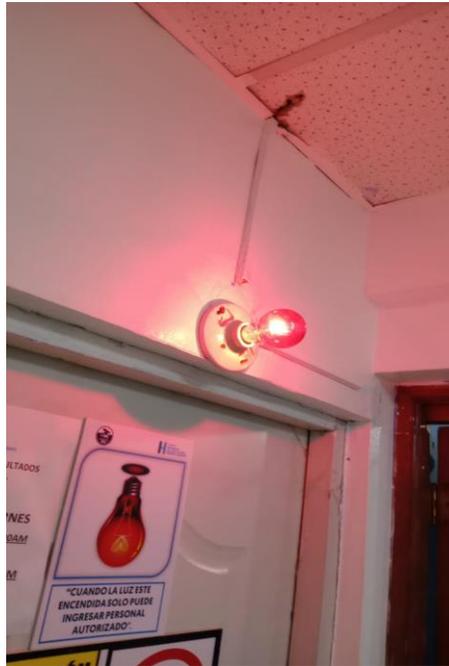
Rayos x: Cambio bombillo rojo quemado alerta de seguridad, para entrar a la sala de operaciones de rayos x.

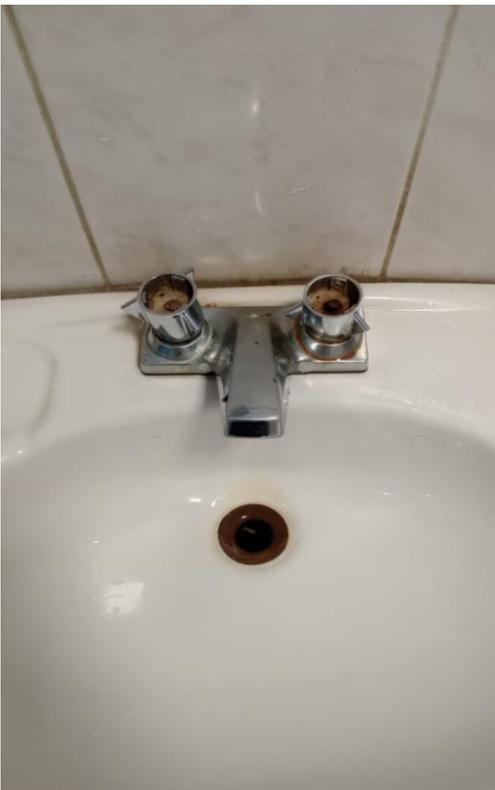
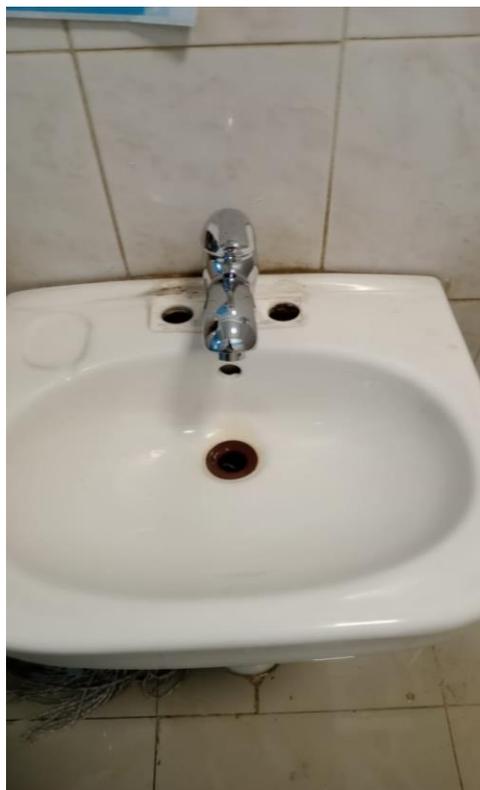
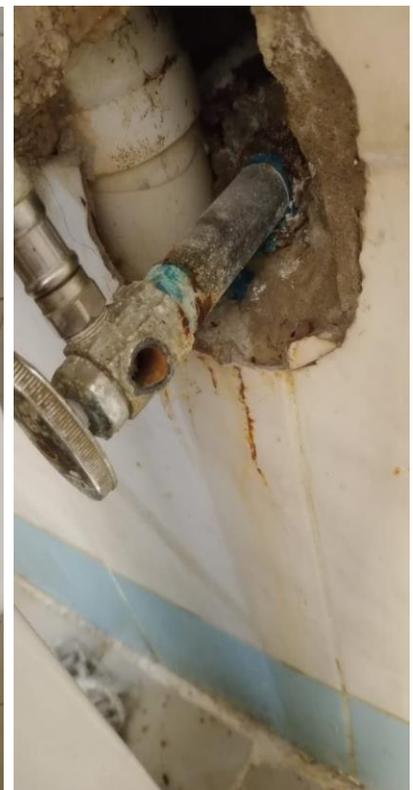
Baño sala de internamiento 5: fue sustituida la llave del lavamanos y la llave de paso.

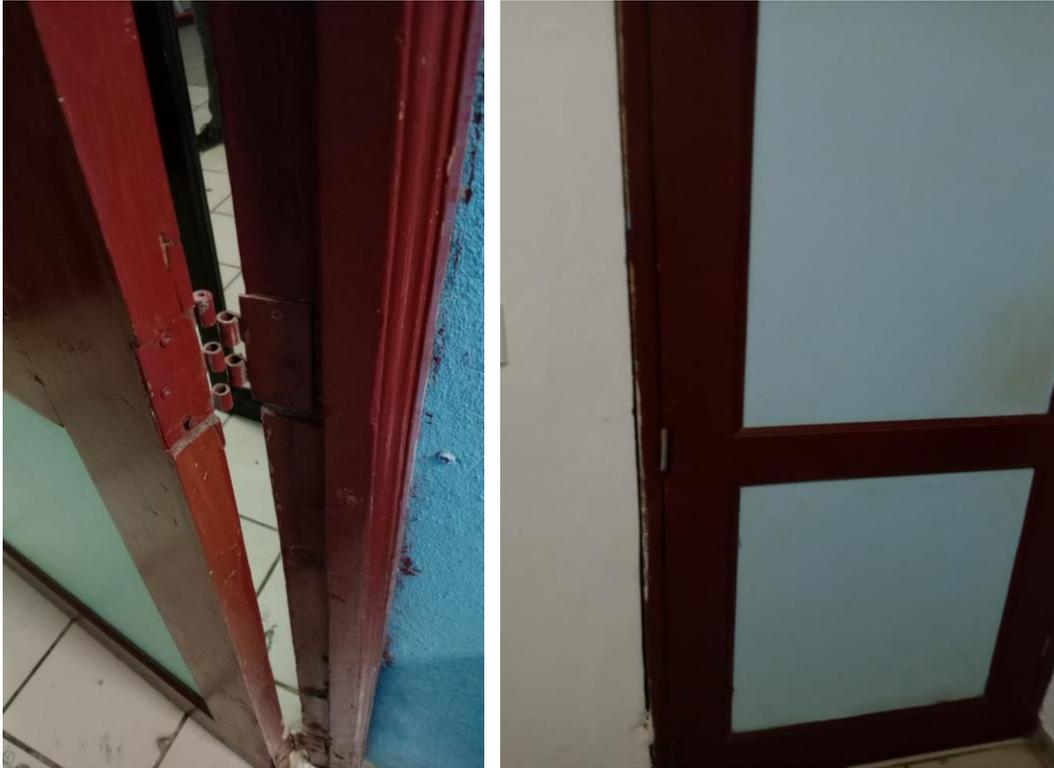
Facturación sótano: instalación de bisagra a la puerta, la cual estaba rota.

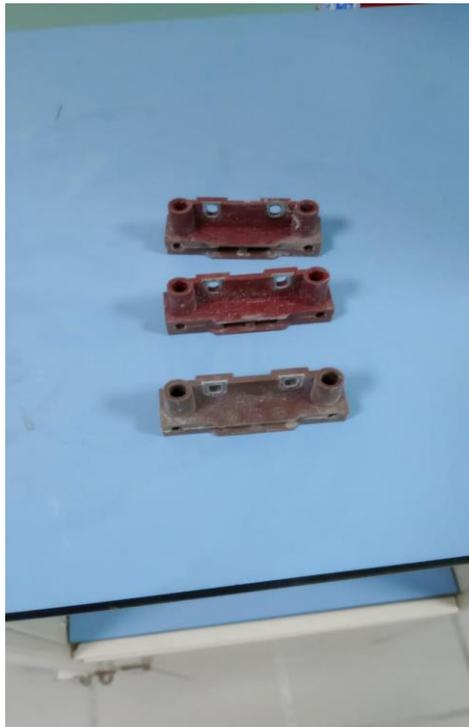
Ascensor: Se cambiaron los contactos. Y realizo mantenimiento preventivo.

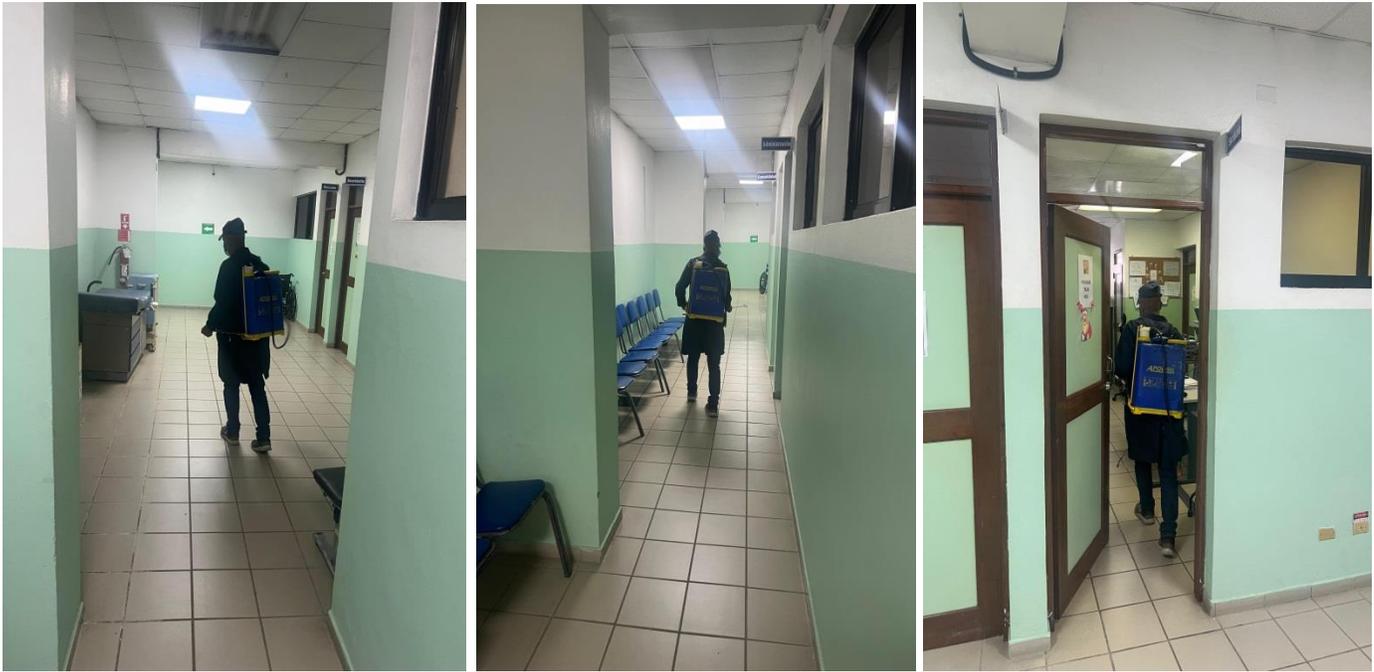
Se realizó la fumigación a las áreas administrativas, cocina y cuarto nivel para garantizar el control de plagas.

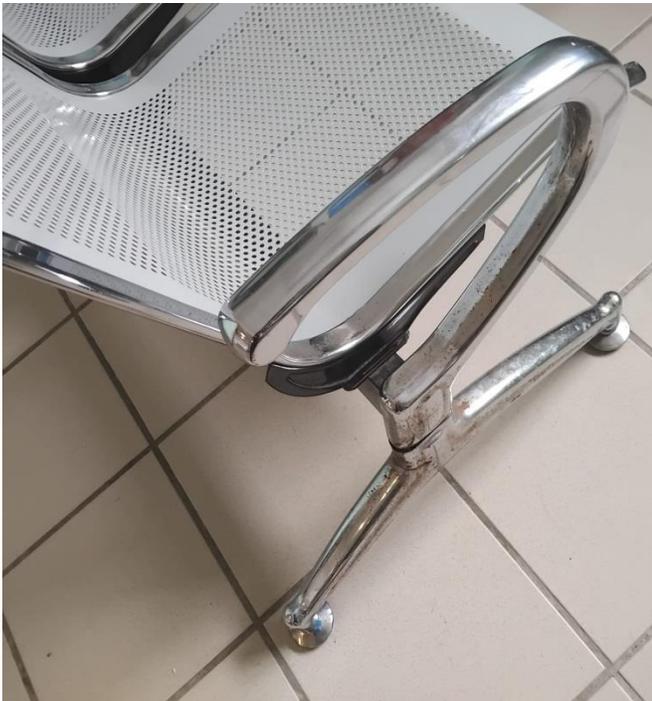
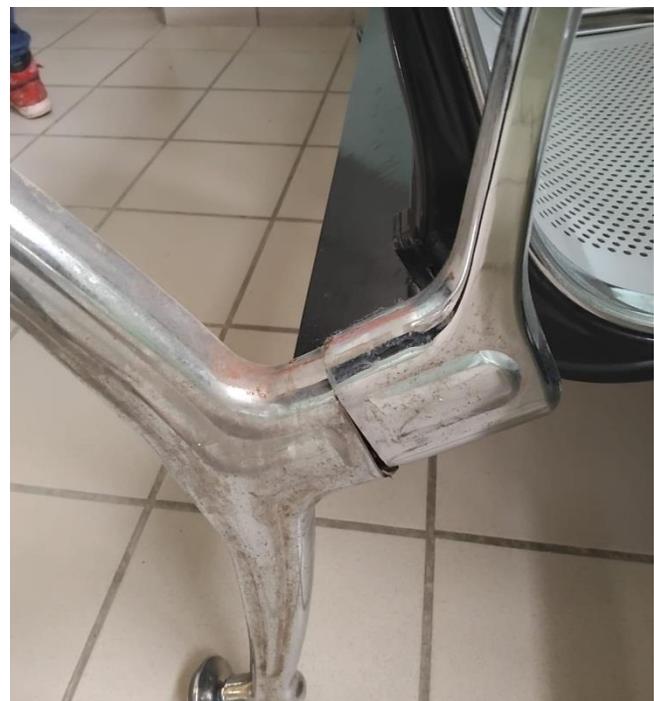
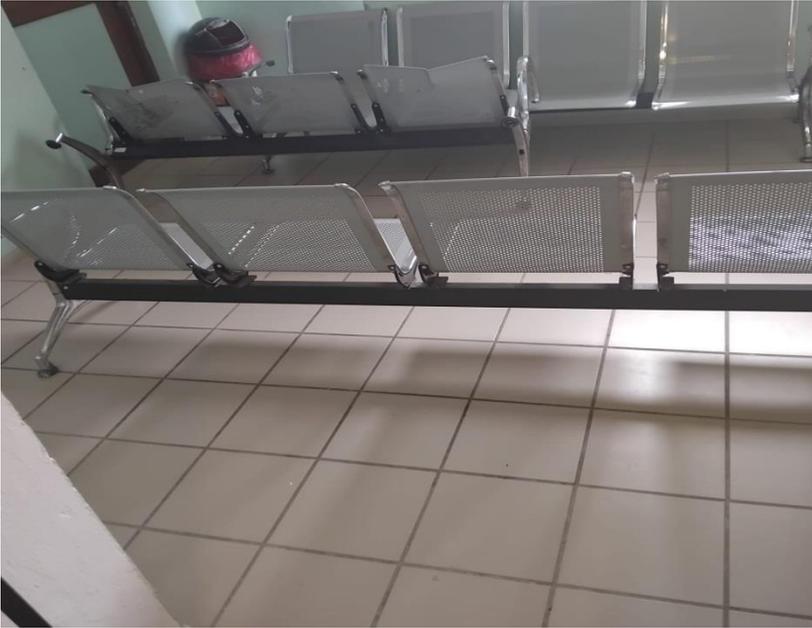
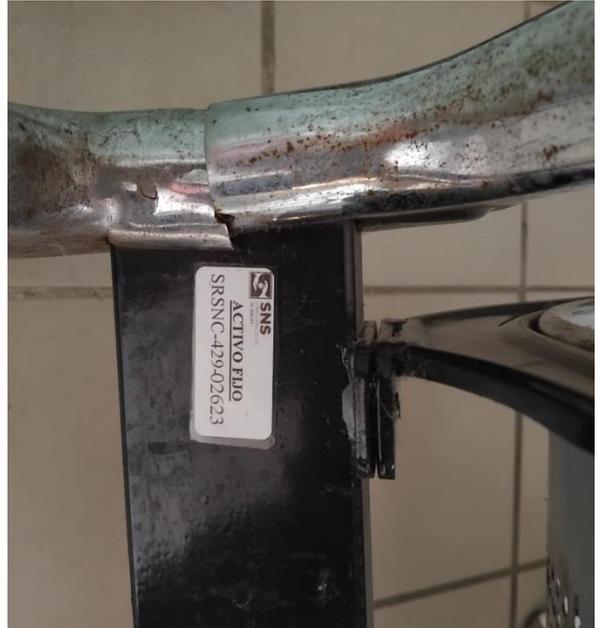
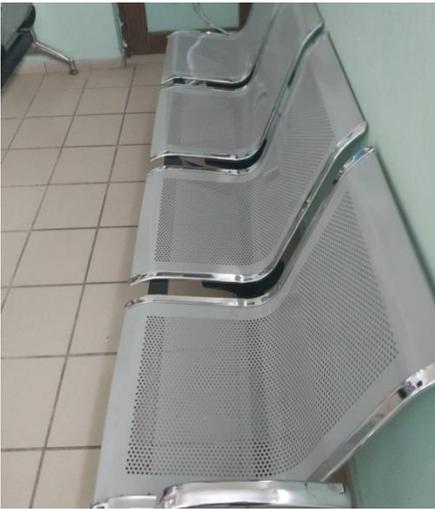
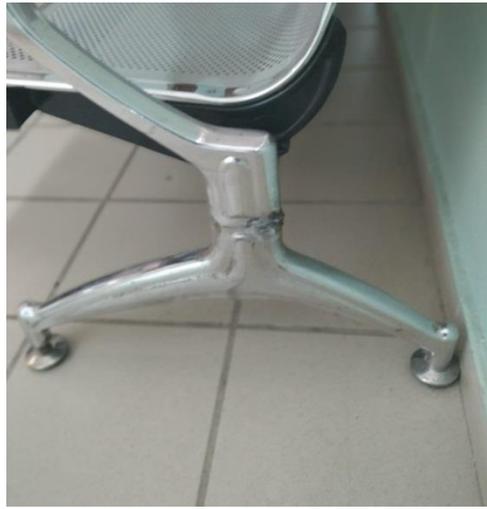
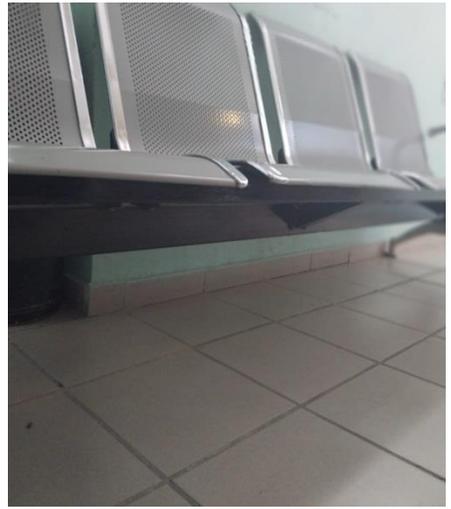
Bancadas de asientos tipo aeropuerto de cuatro y tres asientos:

Fueron reparados tres bancadas de cuatro asientos y uno de tres asientos de la sala de espera de odontología. Se colocaron barras de hierro para soporte y se soldaron.

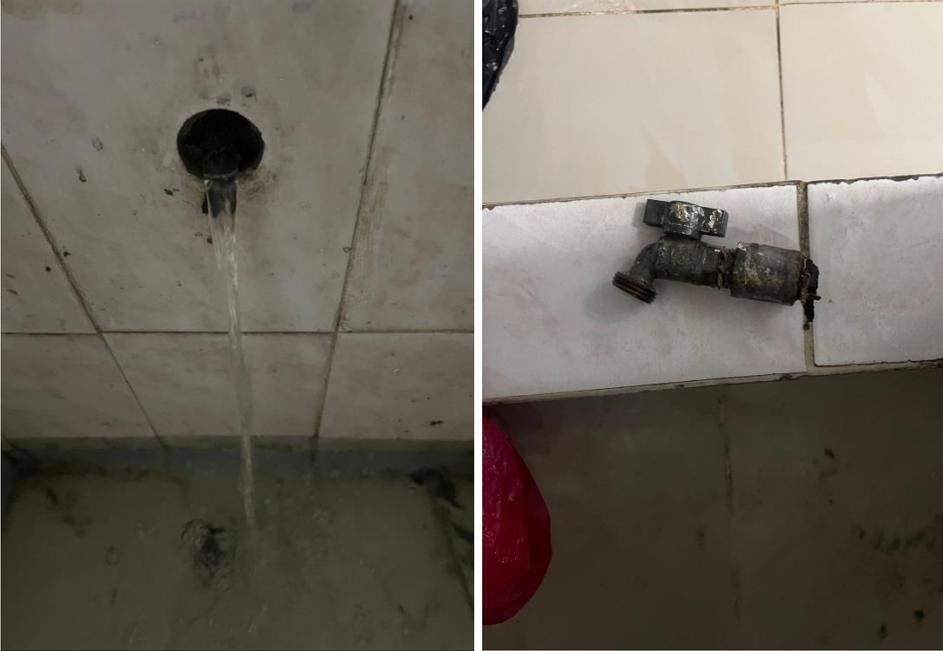
Baño de la rampa del sótano: la llave de la pileta se rompió, fue sustituida por una nueva.

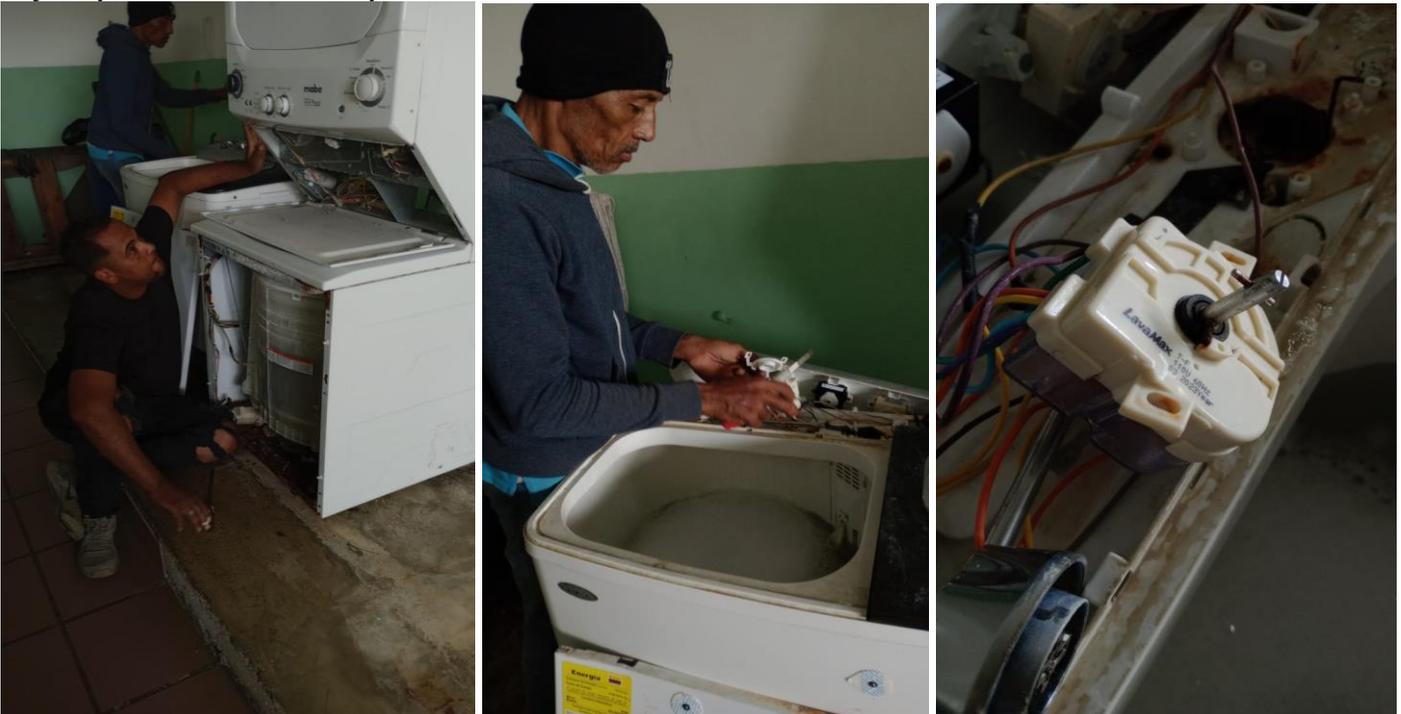
Se realizó mantenimientos correctivos a las dos lavadoras de lavandería: A la lavadora Mabe se le cambio la tarjeta, y a la lavadora Sankey se le cambio el botón del timer.

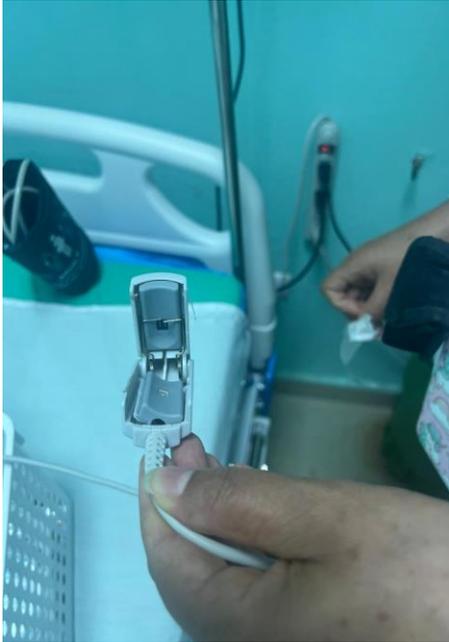
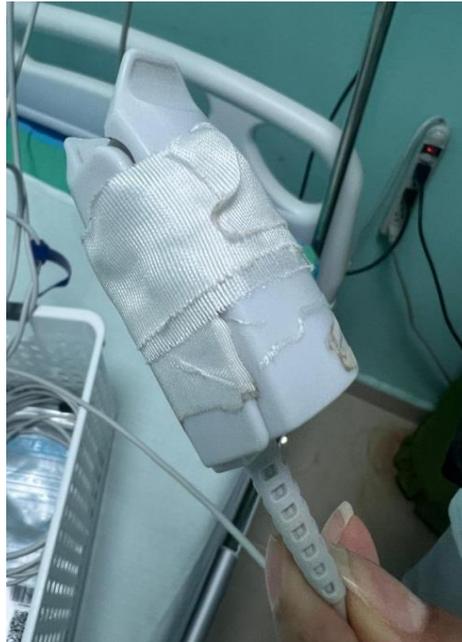
Oxímetro dañado

Emergencia: se realizó mantenimiento correctivo al oxímetro del monitor de signos vitales del cubículo de RCP, fue sustituido por uno nuevo, el cual fue reportado por la subdirectora de enfermería que en su inspección de concurrencia lo encontró roto. Este mantenimiento fue realizado por el Ing. Antonio Casillas de Bimed SRL.

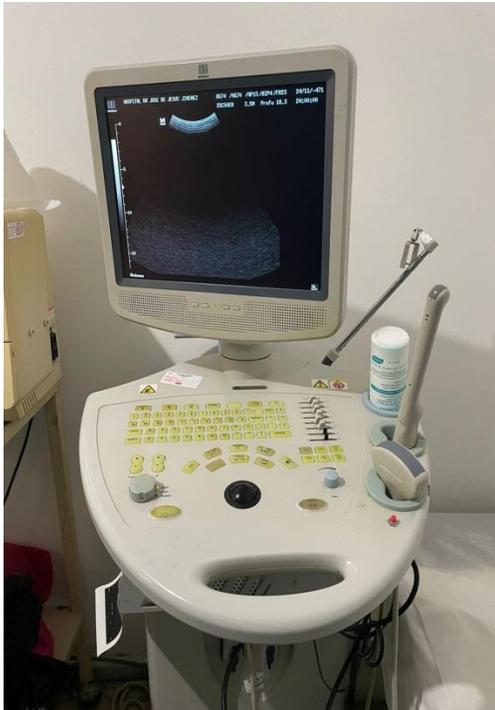
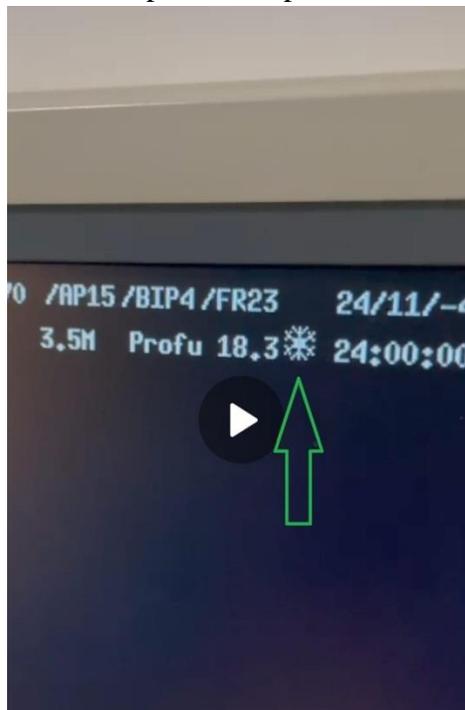
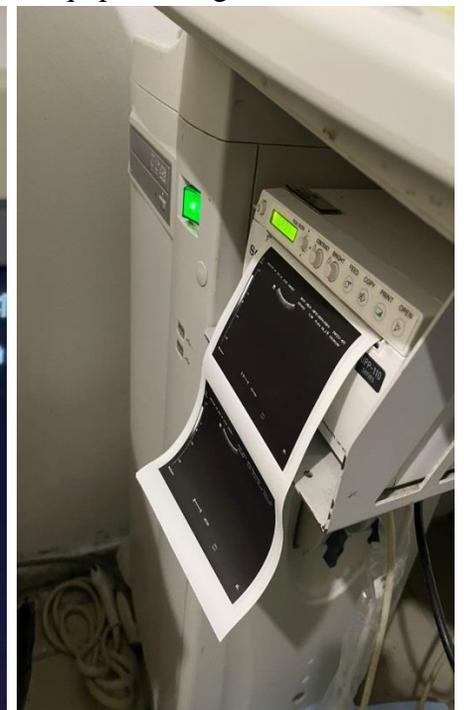
Al sonógrafo le soldó el botón de frizado que estaba despegado e impedía realizar las sonografías, Y el botón del printer estaba pegado. Este mantenimiento correctivo fue realizado por el Ing. Antonio Casillas de Bimed SRL. El técnico recomienda el cambio del mismo por el tiempo de vida útil de equipo está agotado.

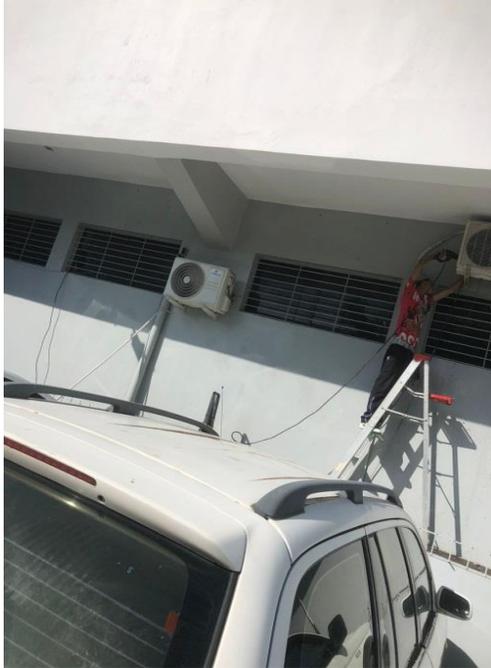
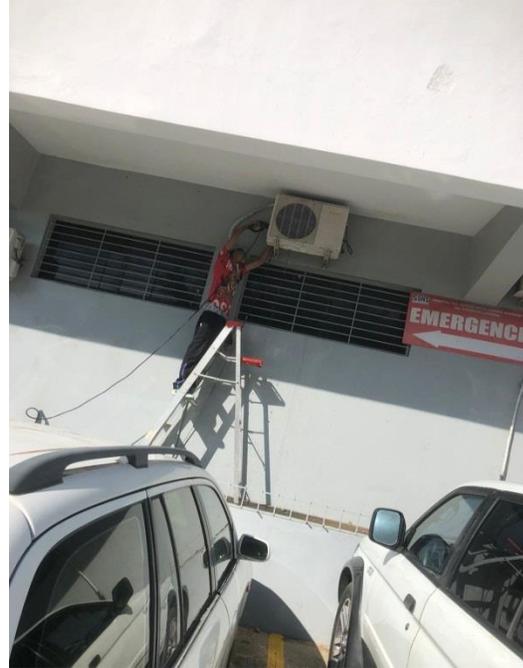
Se realizó mantenimientos preventivos de limpieza profunda conhidrolavadora a los aires de los consultorios: uno, dos, tres, cuatro y cinco.

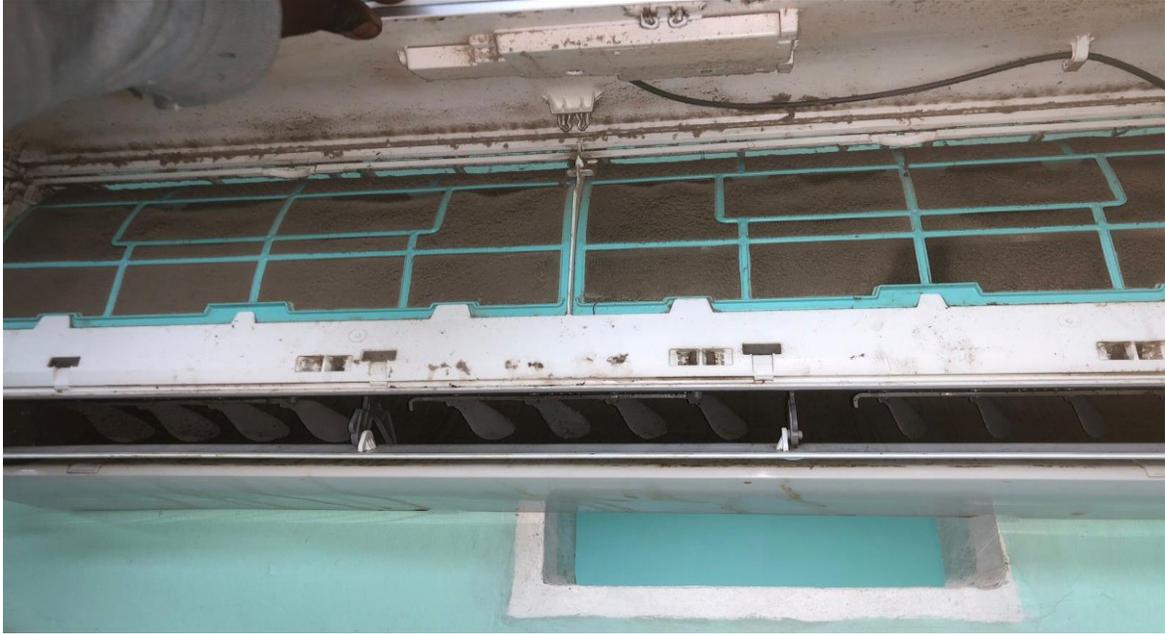
Aire Split de emergencia

Aires de emergencias: piso techo y Split, se realizó limpieza de filtros.

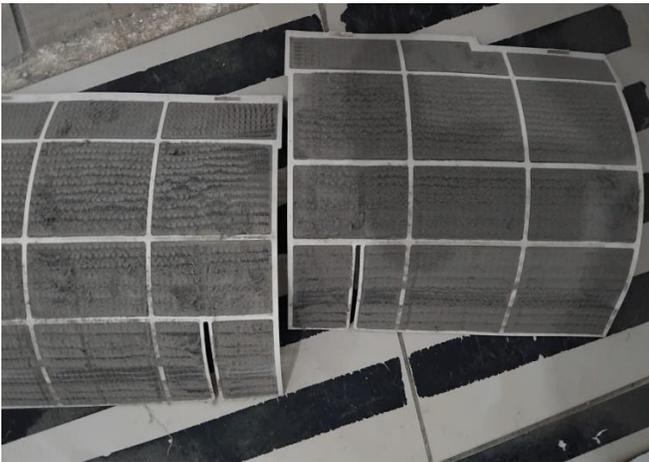
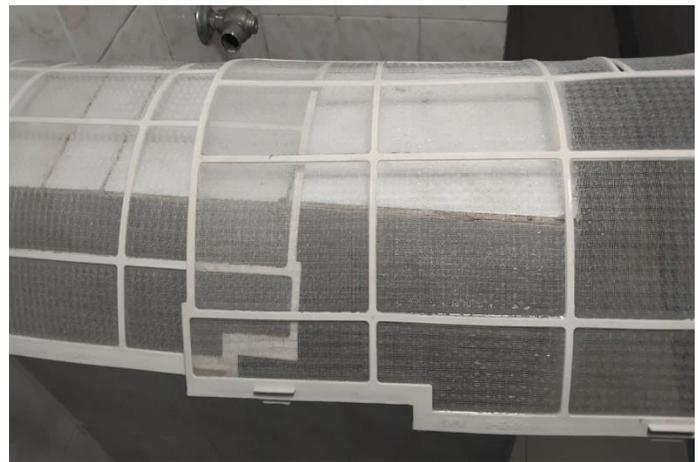
Triage: realizo mantenimiento preventivo de limpieza de filtros al aire SPLIT de triage.

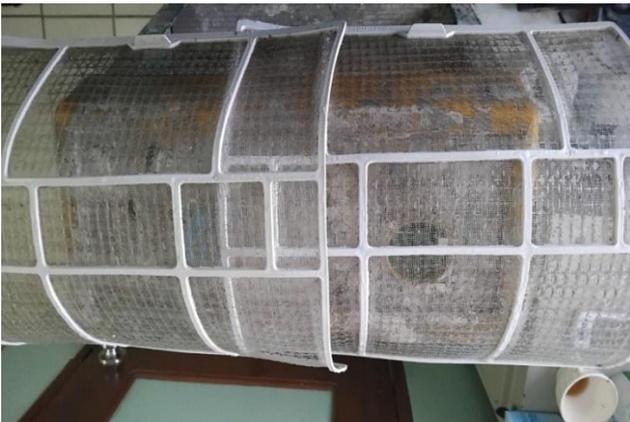
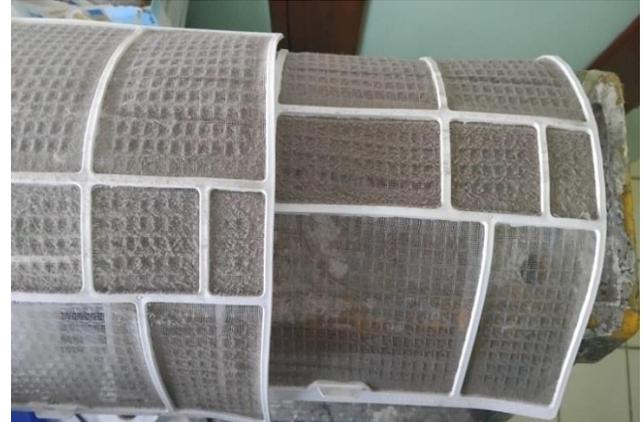
Aire del departamento de planificación: realizo mantenimiento preventivo de limpieza de filtros al aire SPLIT

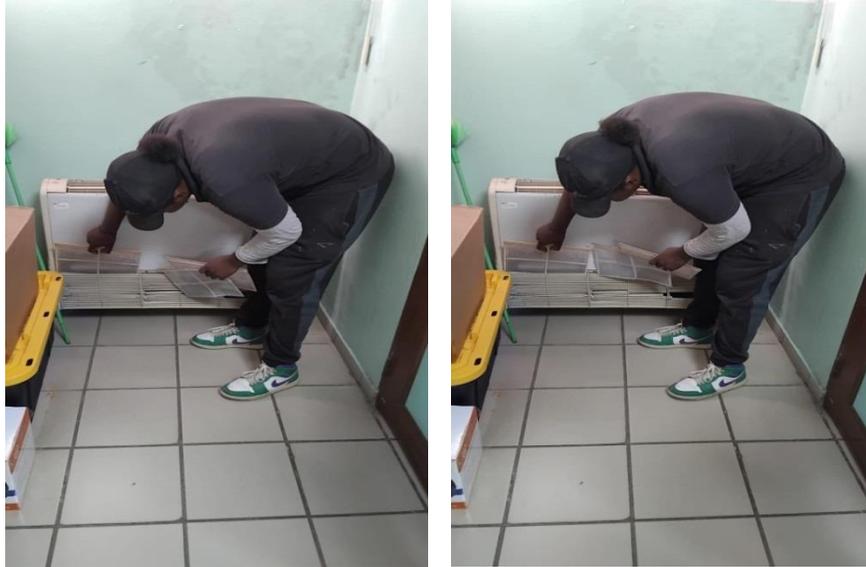
Aire de contabilidad: Realizo inspección y limpieza de filtro.

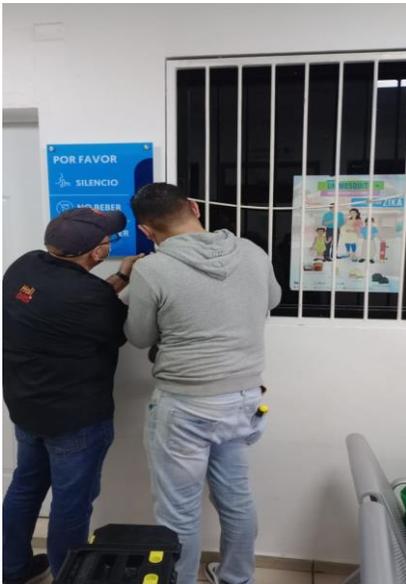
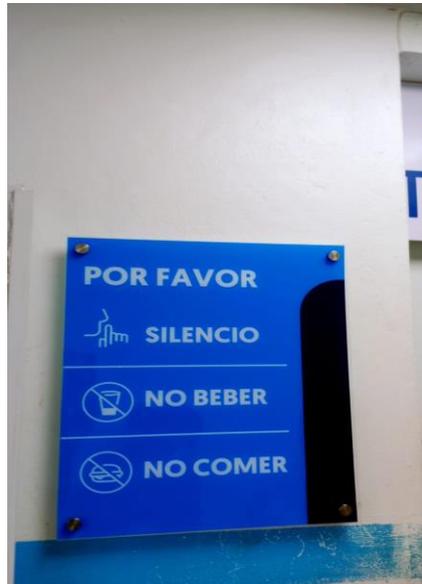
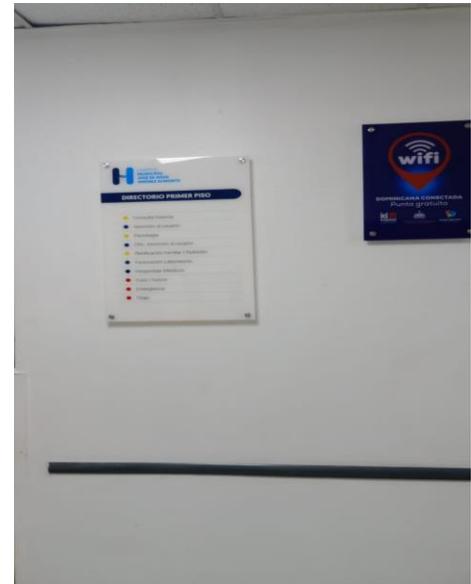
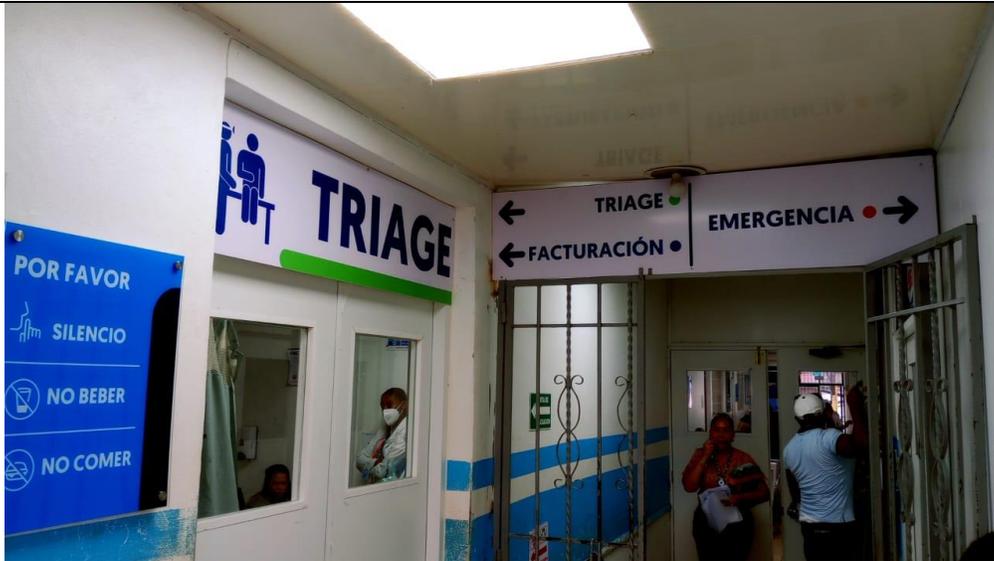
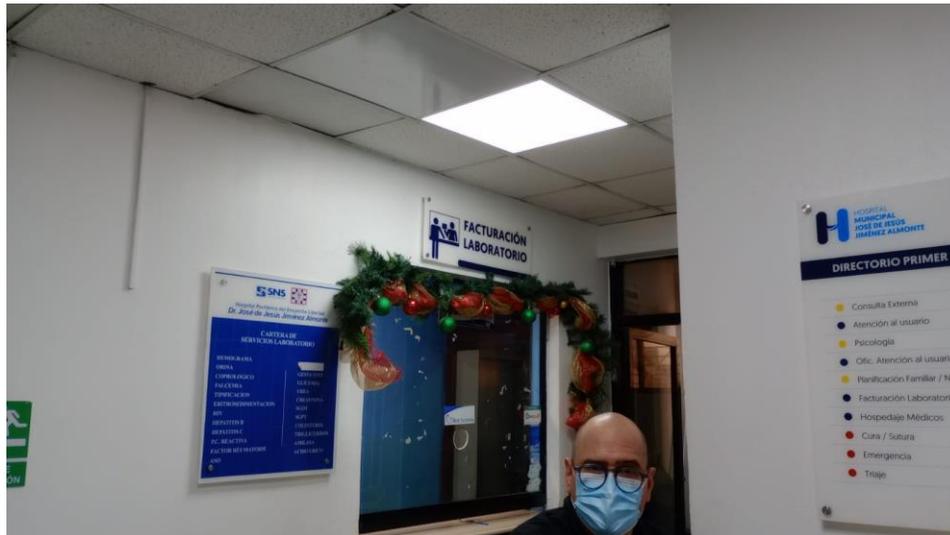
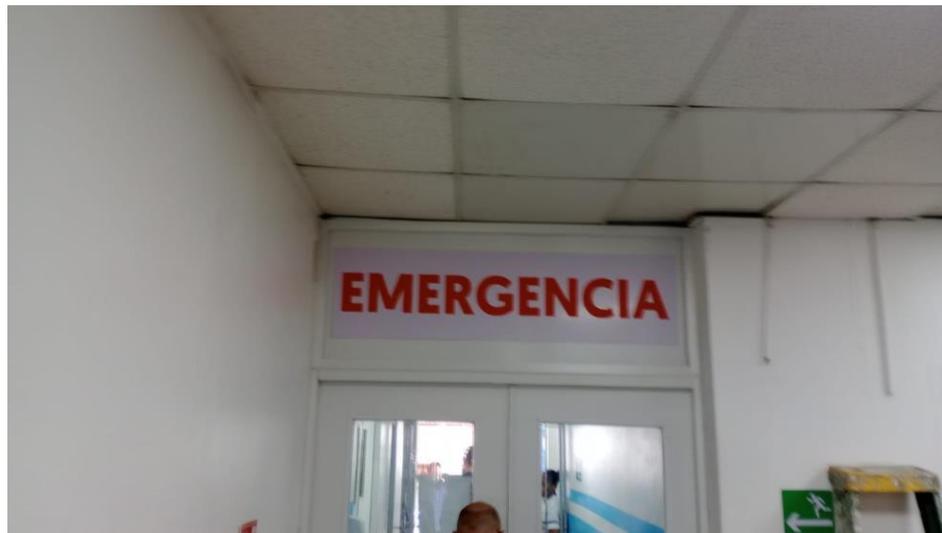
Colocación de señalética: en el primer nivel, emergencia, triage, consultorios segundo nivel de acuerdo a las directrices del manual de identidad.
