FECHA: 30 de Abril, 2024

***Nombre del lugar:** Hospital Regional Ing. Luis L. Bogaert

Nombre de la Actividad: Informe de Mejoras a la Infraestructura

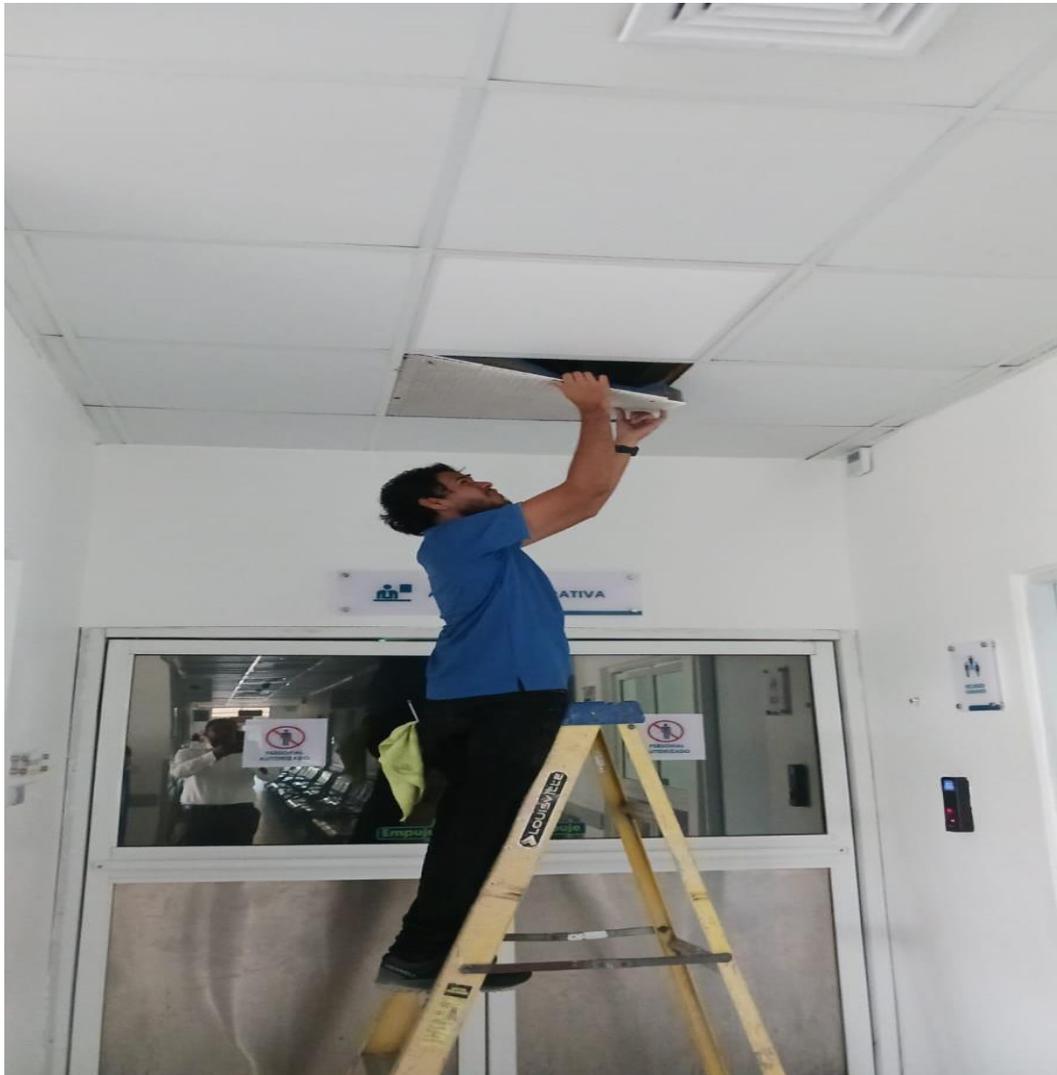
Mantenimiento -Aire de Pasillos.

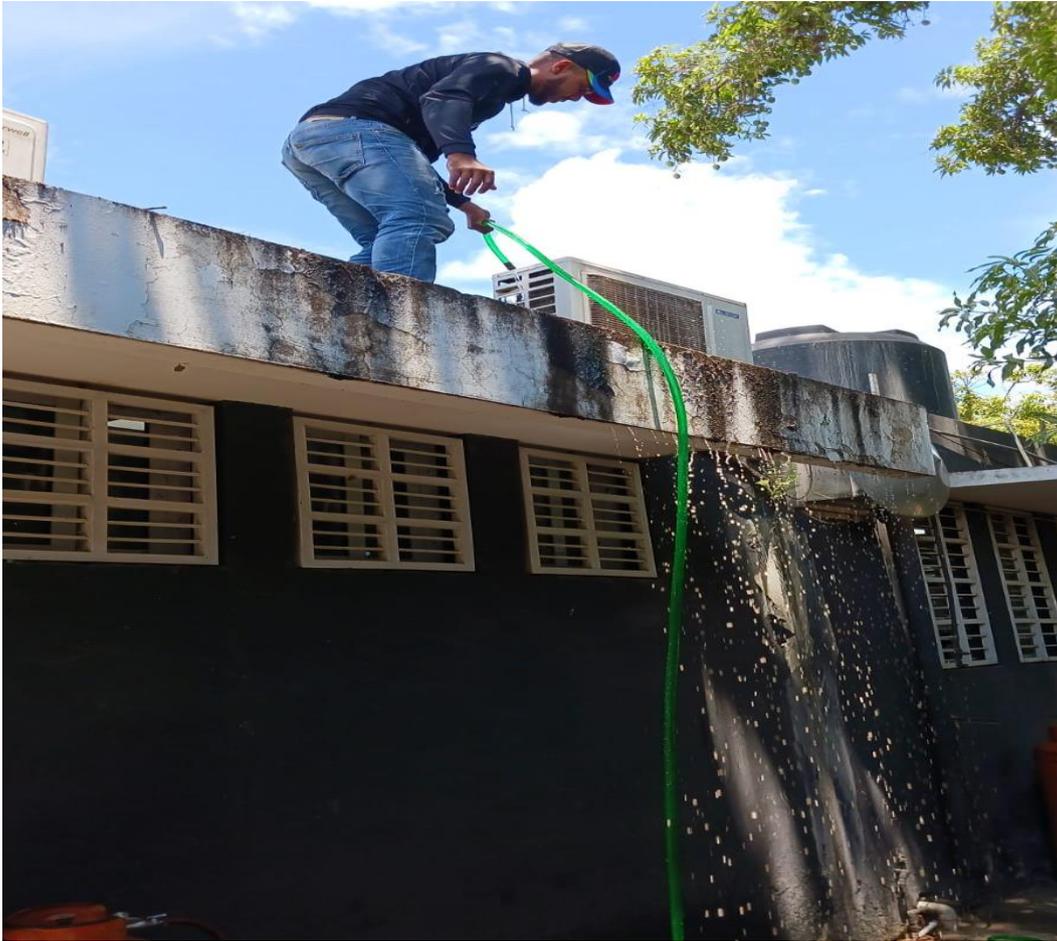
Mantenimiento aire del área de Despensa

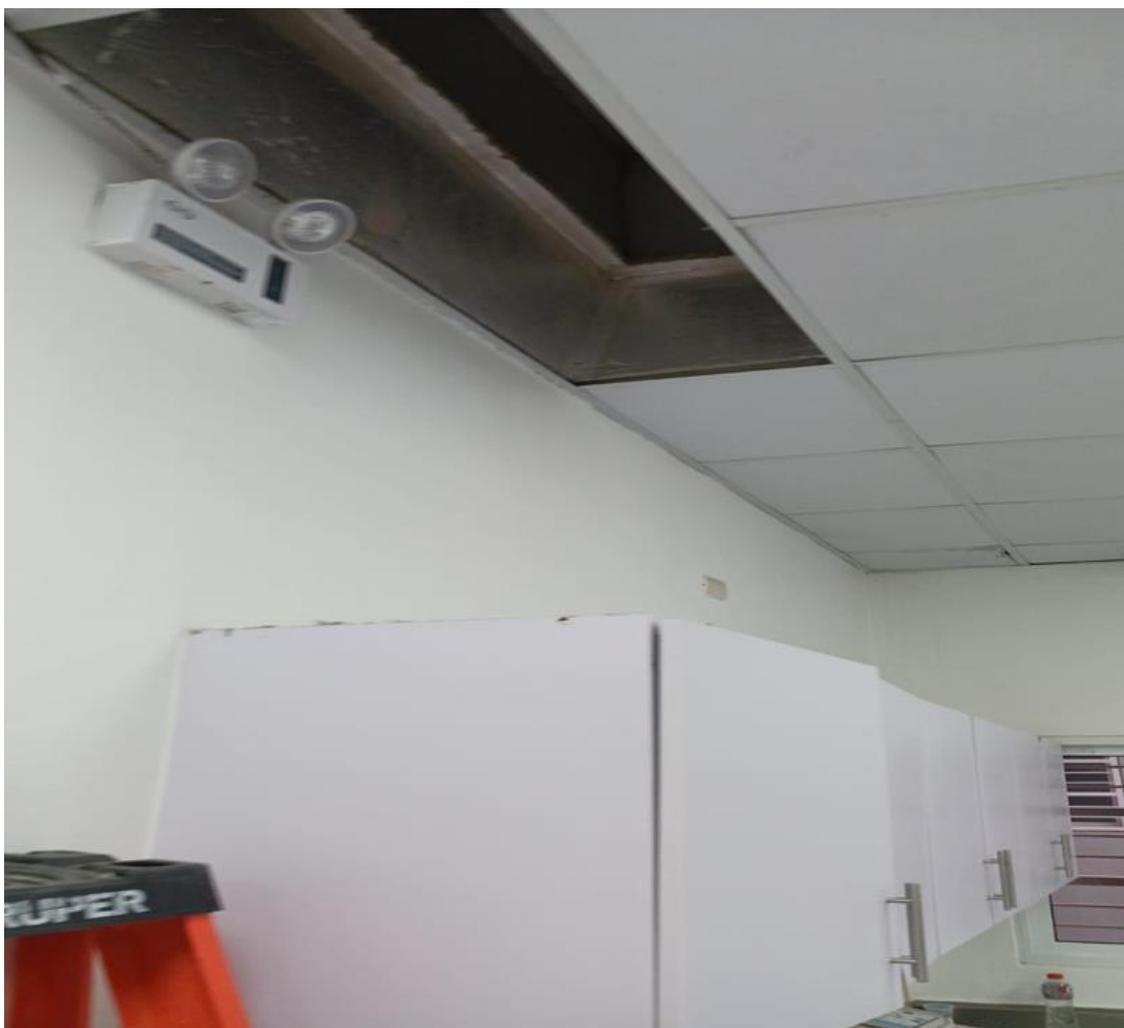
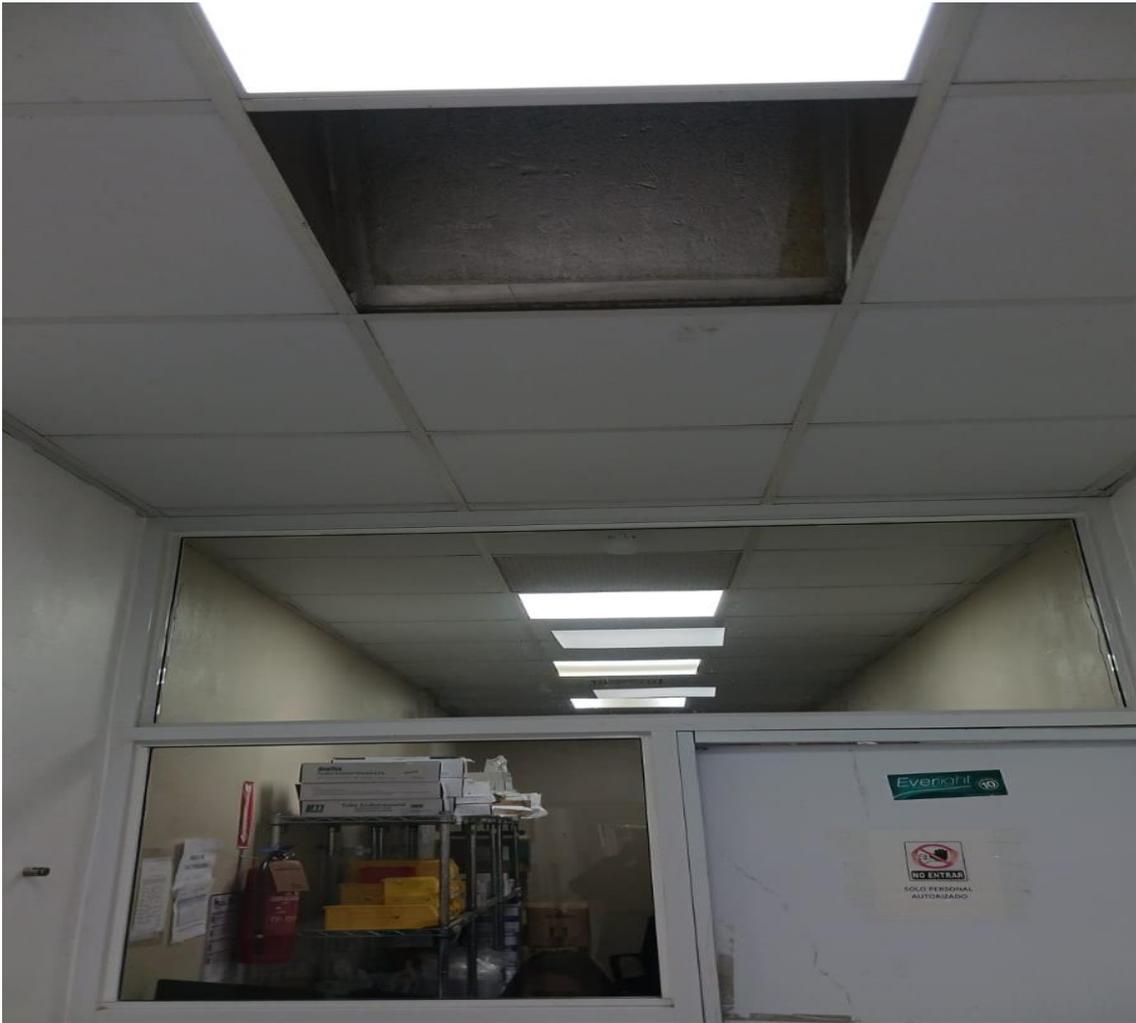
Mantenimiento Aire de Emergencia

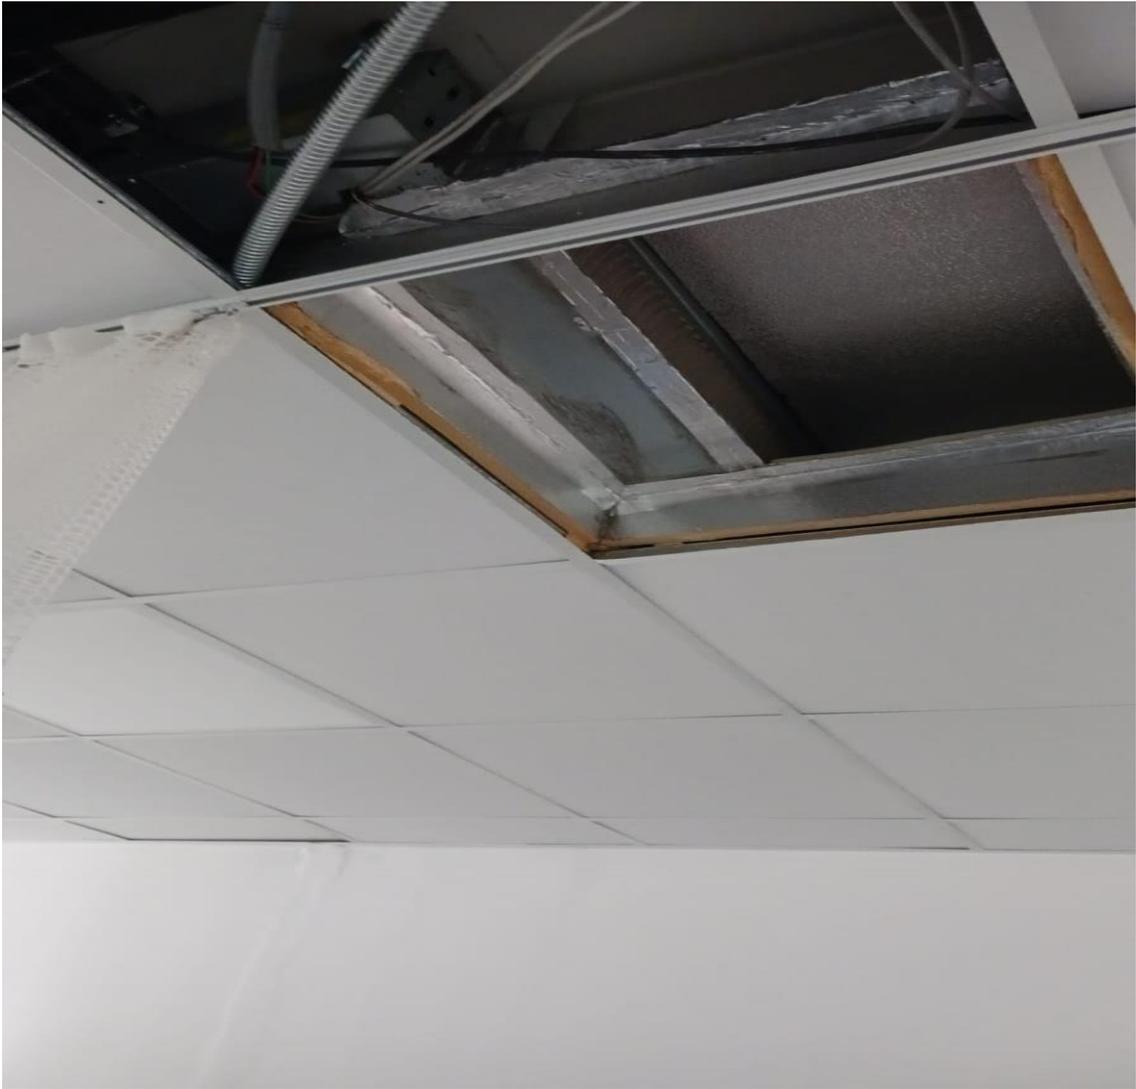
Mantenimiento Aire de habitación 18

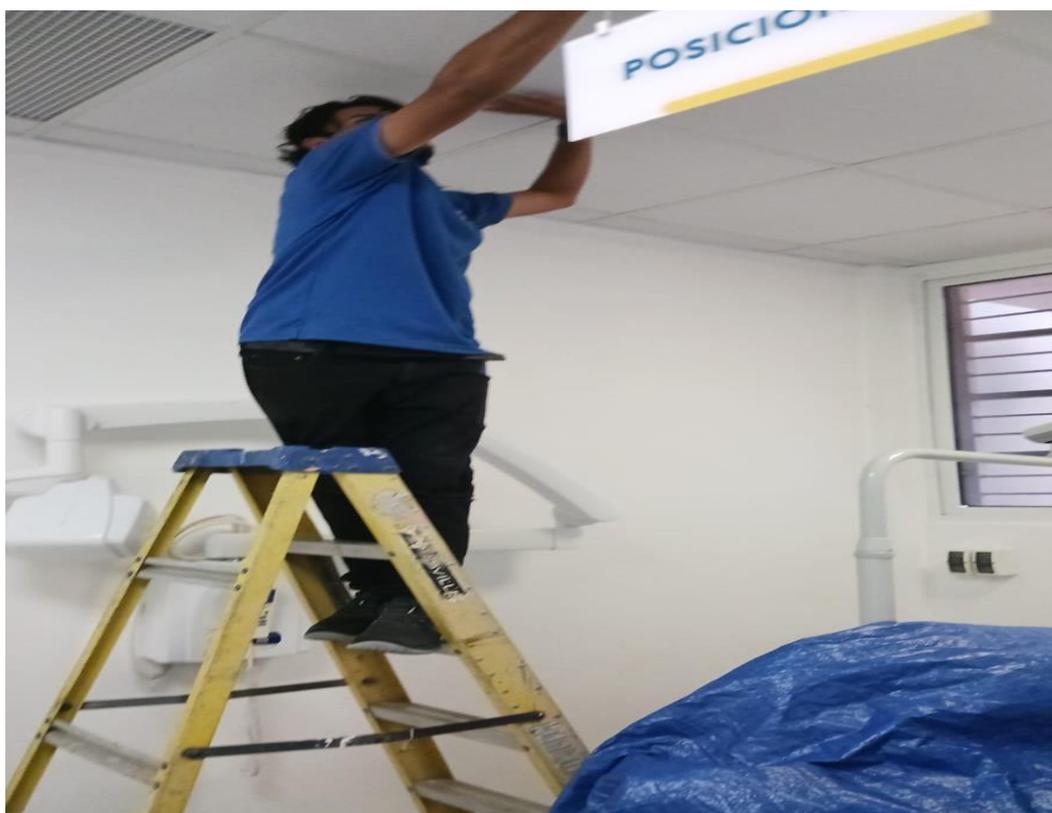
Mantenimiento Aire de Consultorios

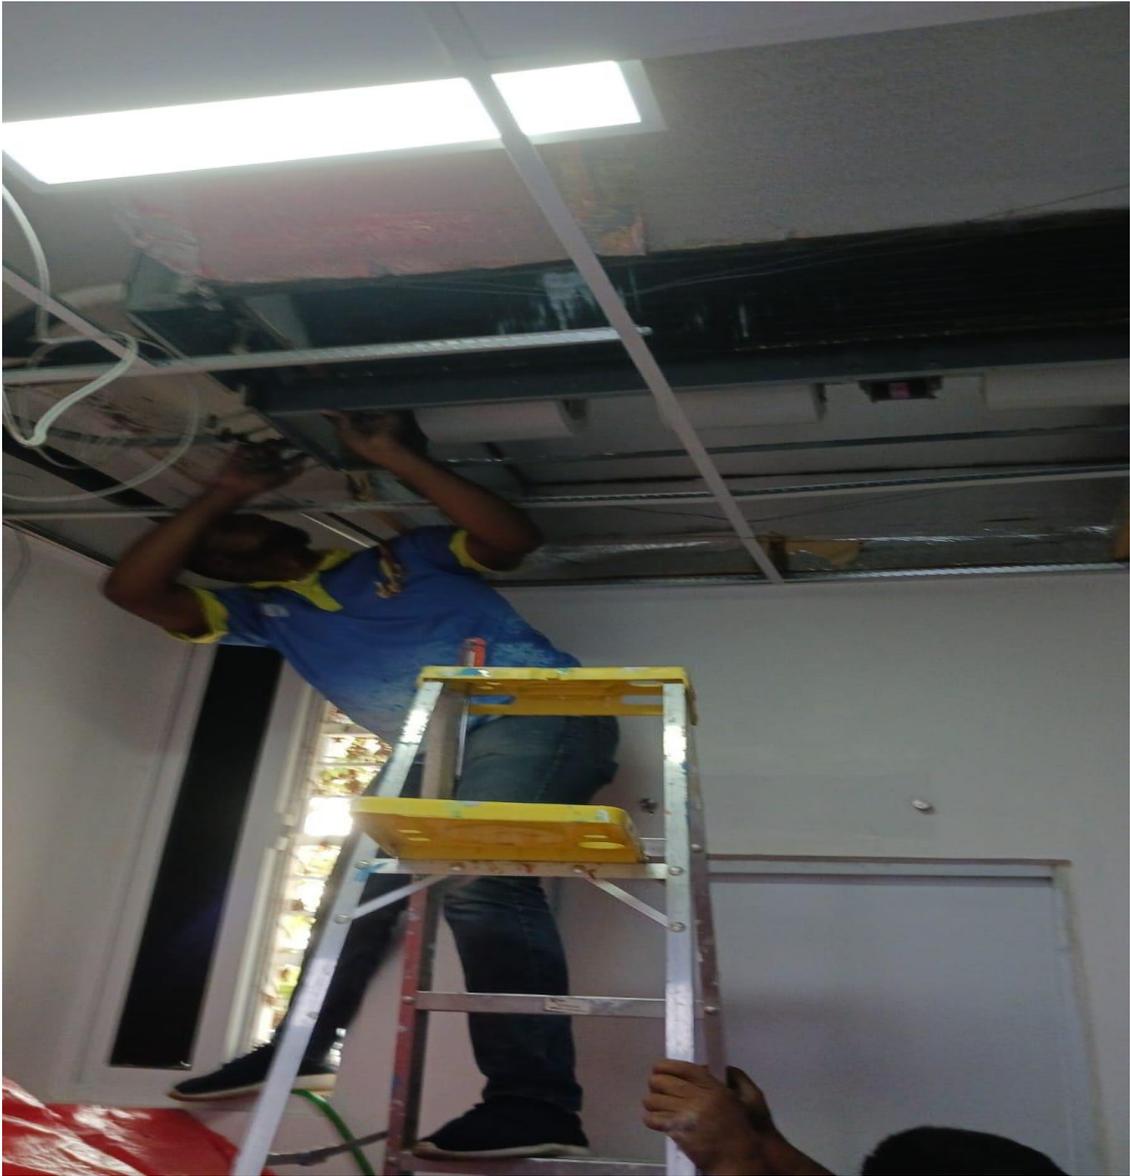
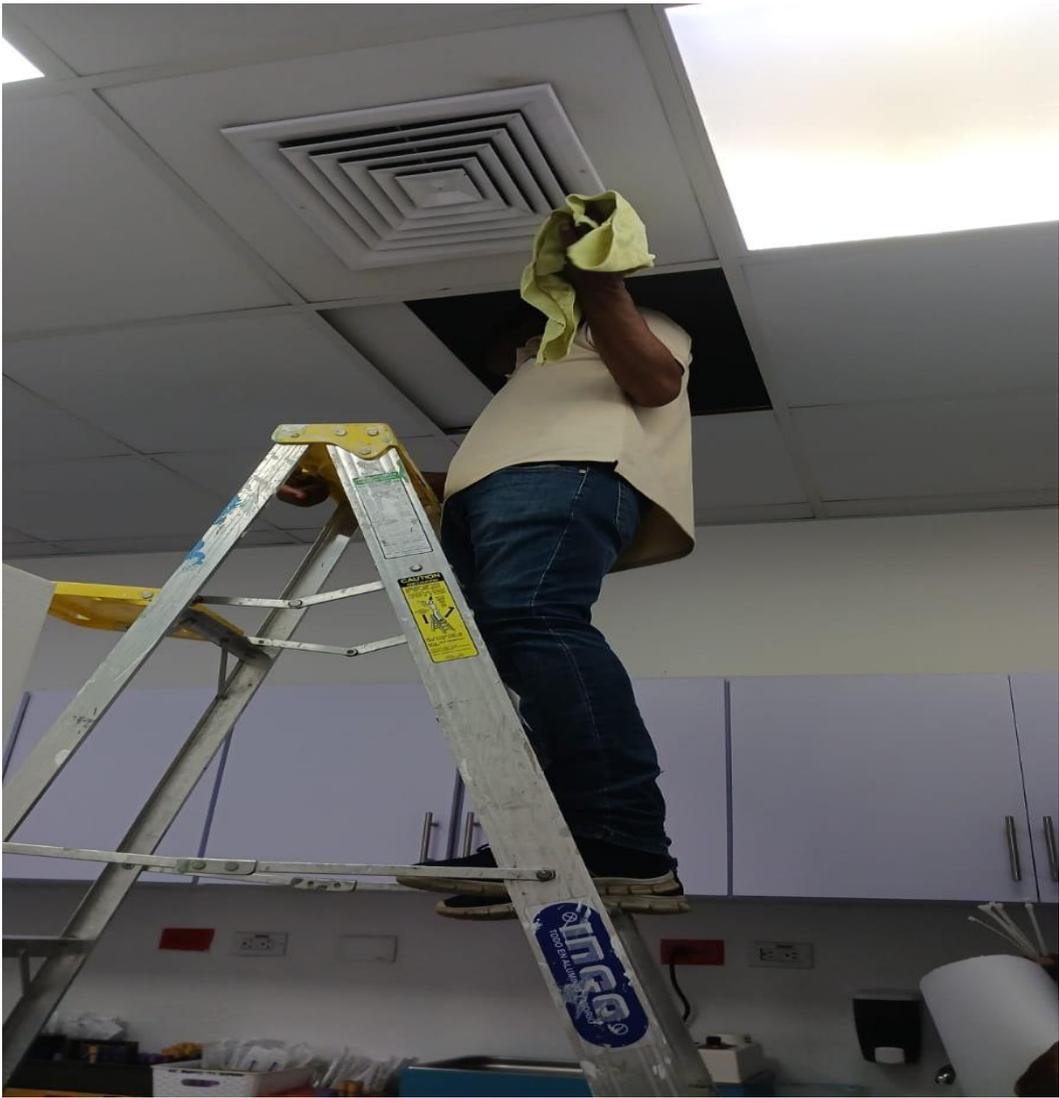
Mantenimiento de aire del Laboratorio

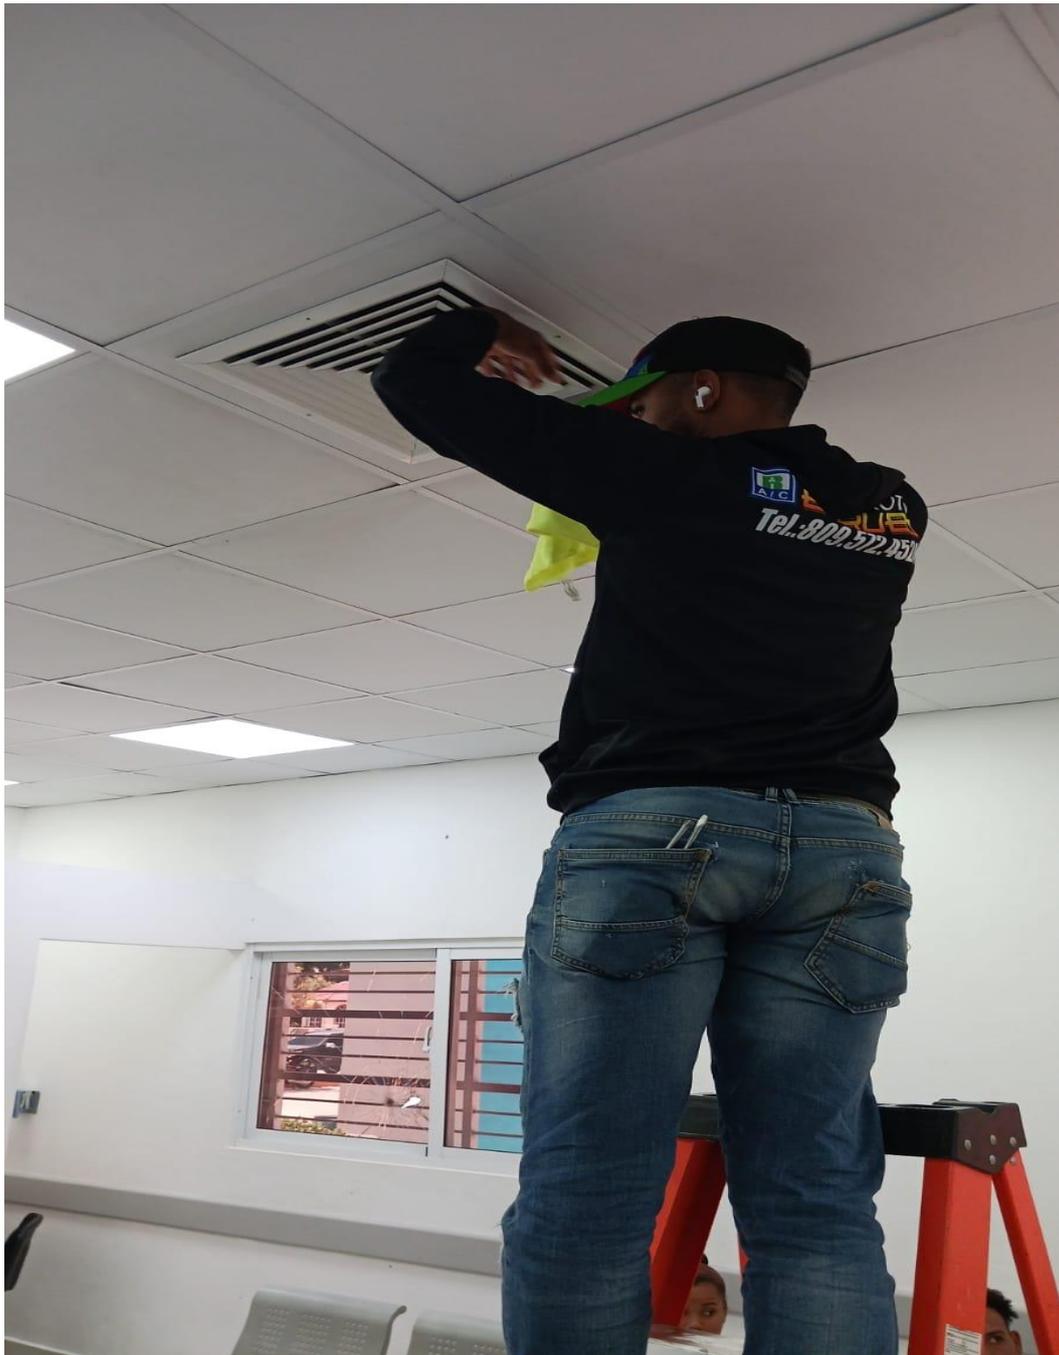
Mantenimiento de Aire de Triage

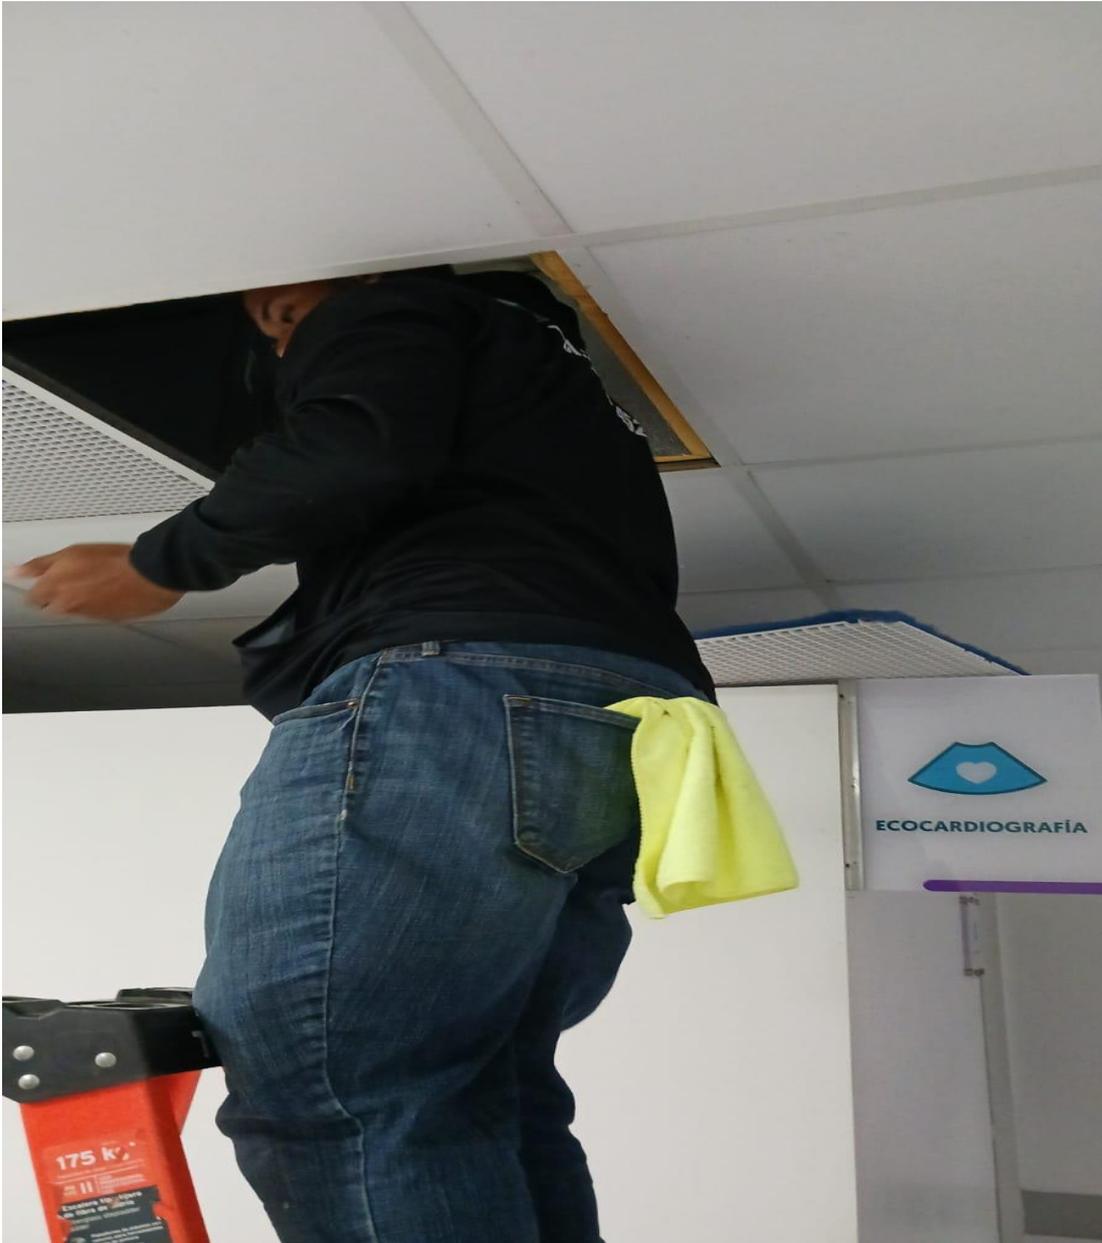
Mantenimiento de Aire de Ecocardiograma

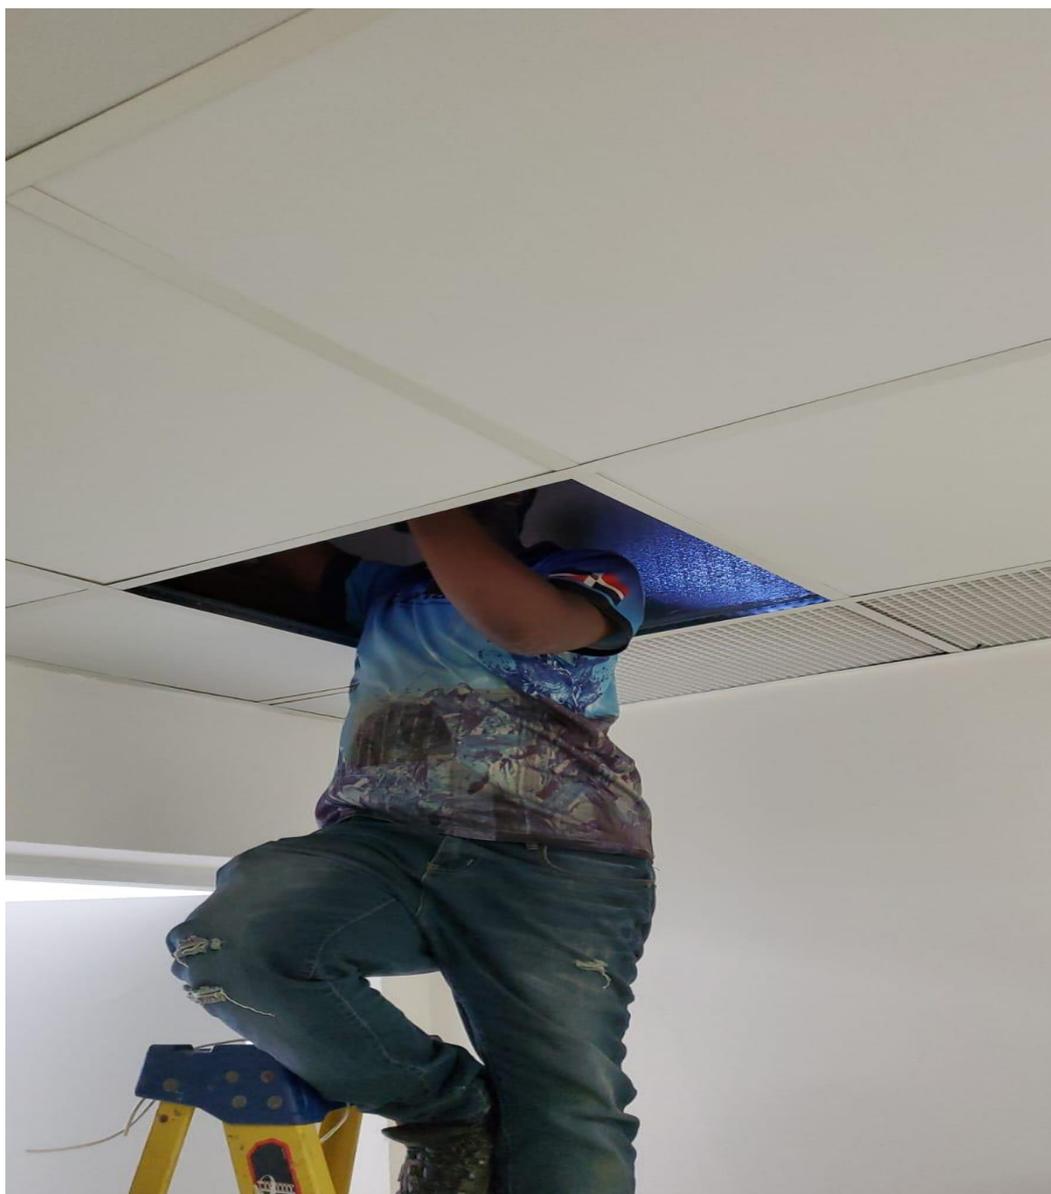
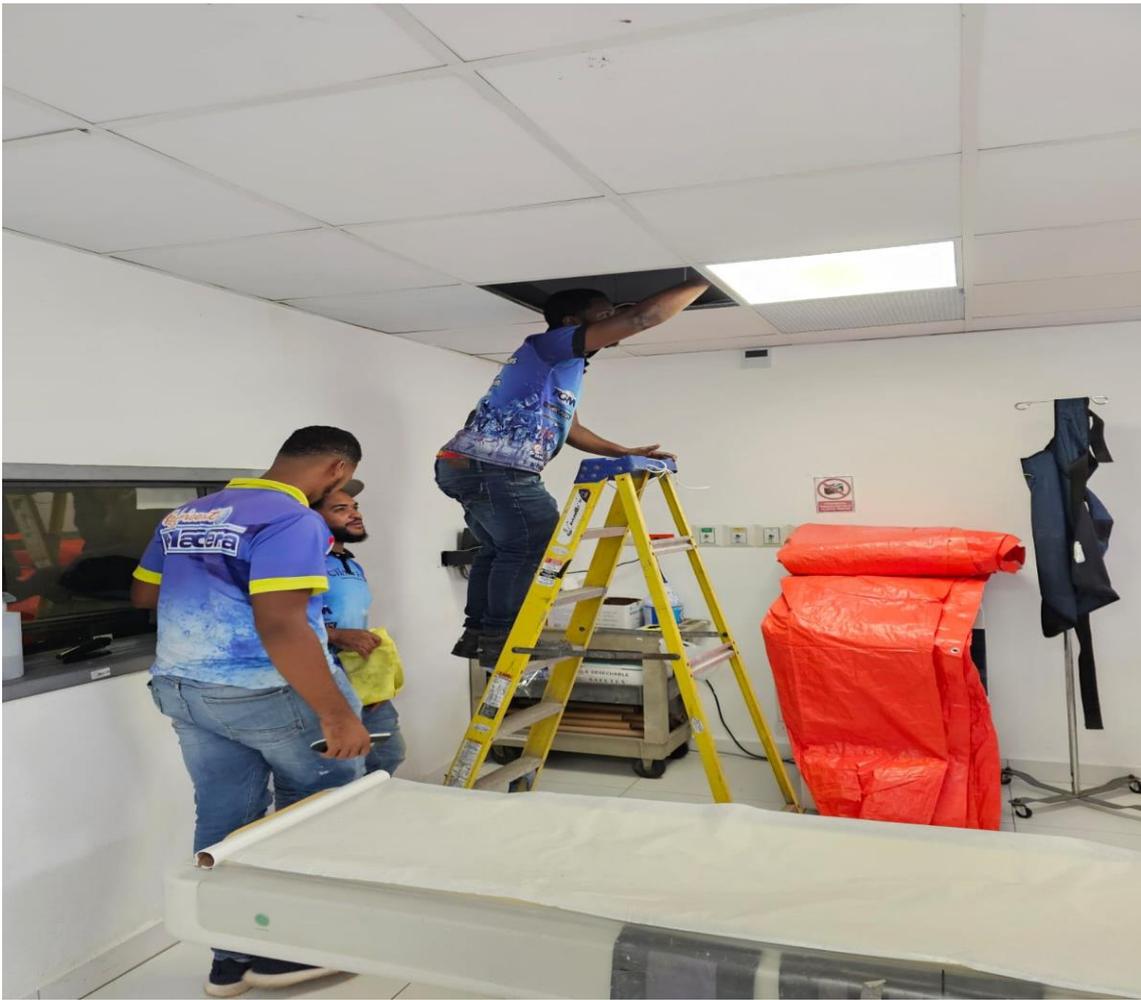
Mantenimiento de aire de tomografía y Rayos x

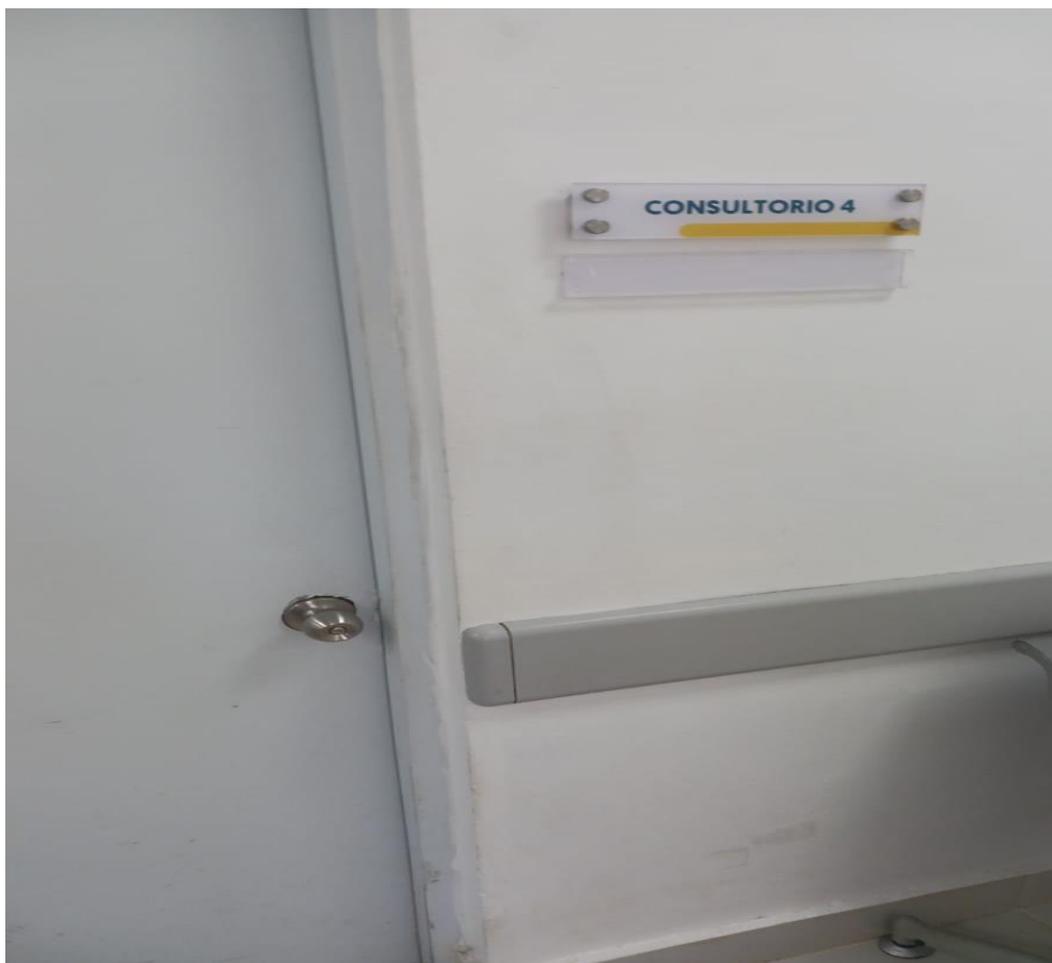
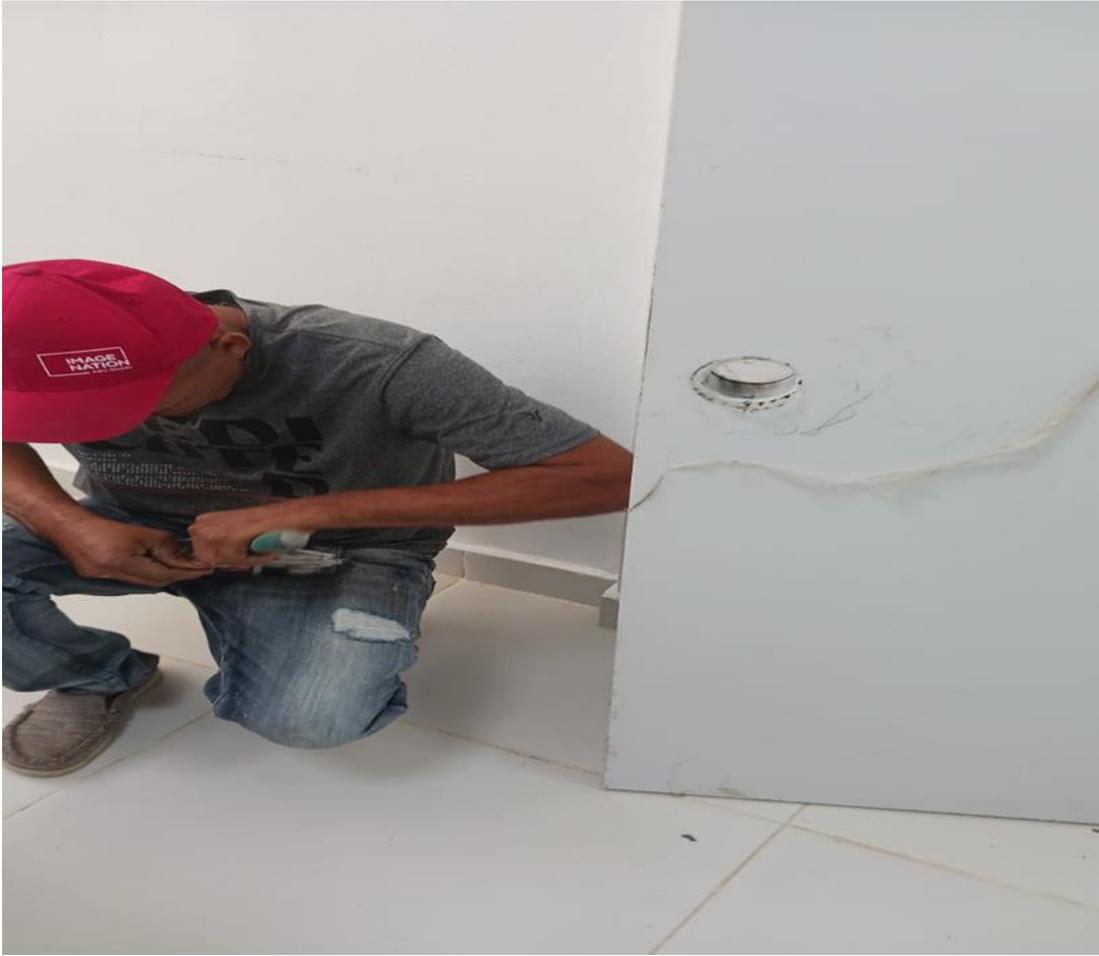
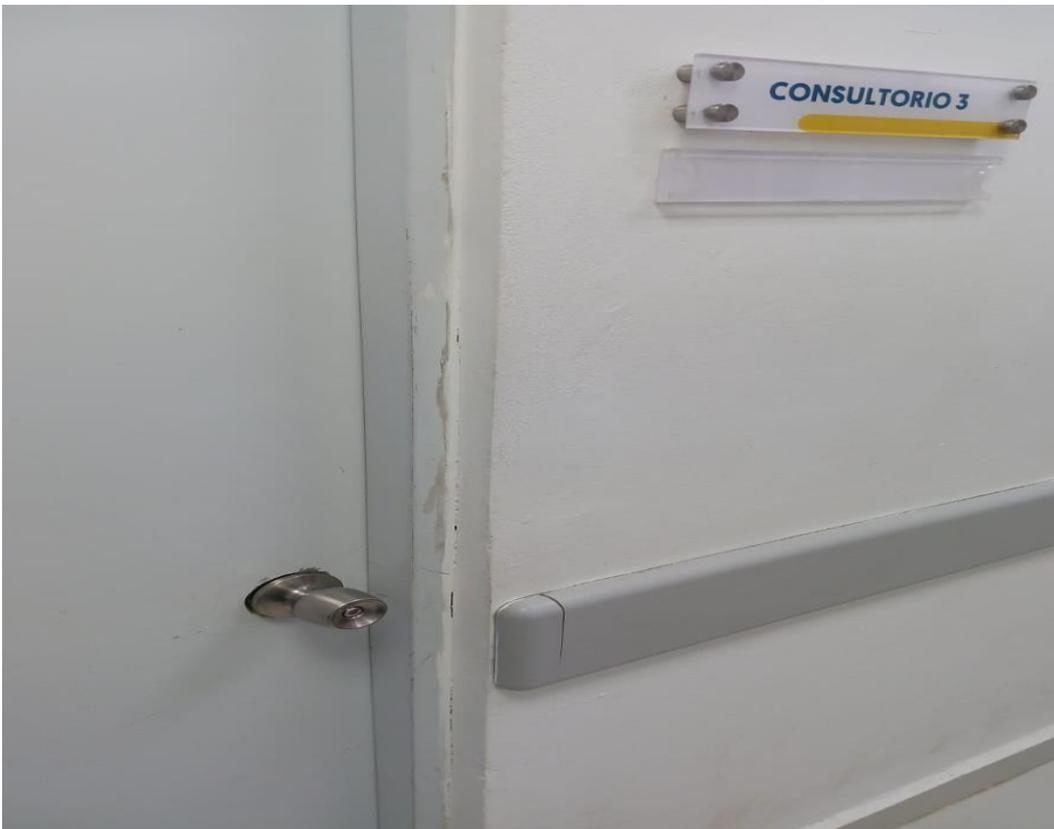
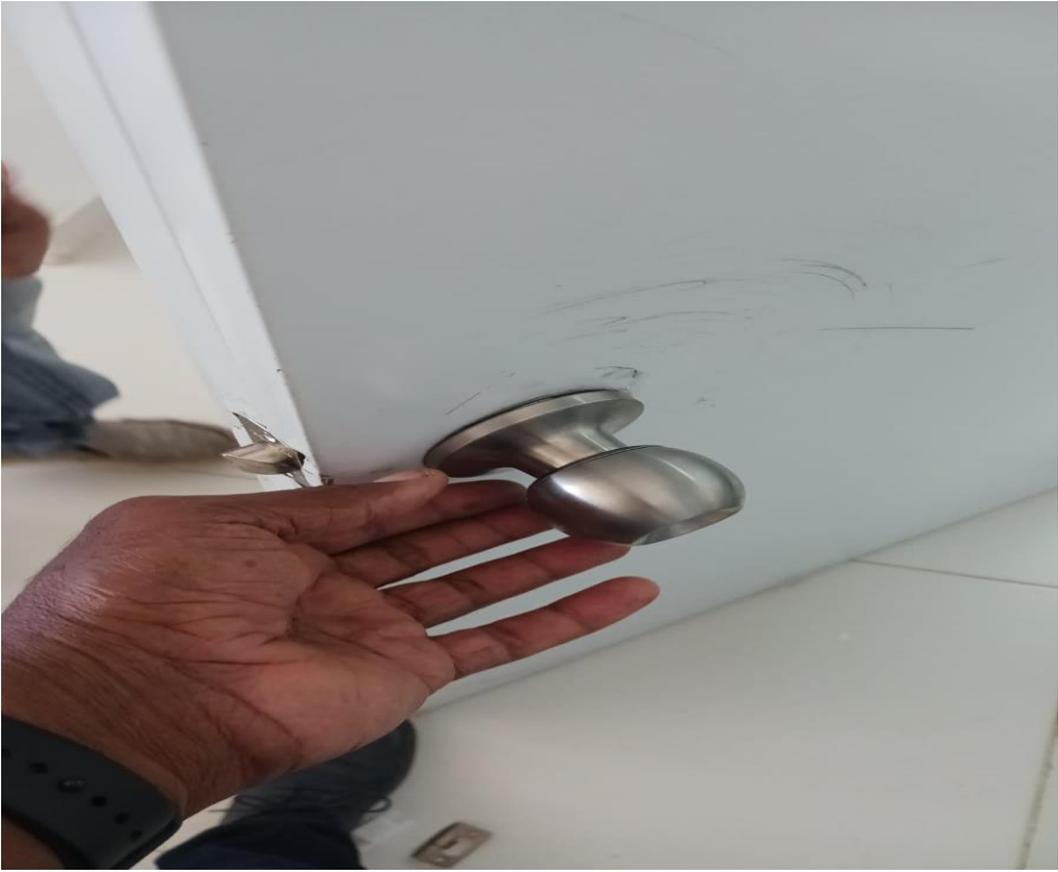
Cambio de cerradura a los consultorios

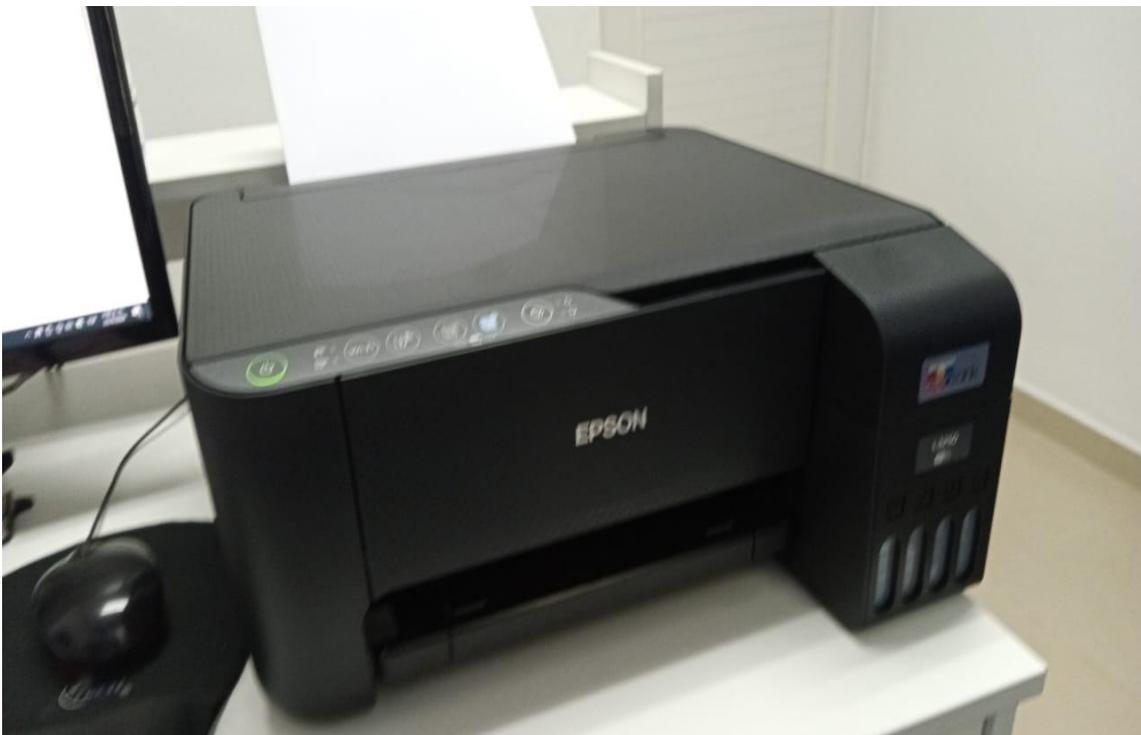
Instalación de Impresora en el área de facturación

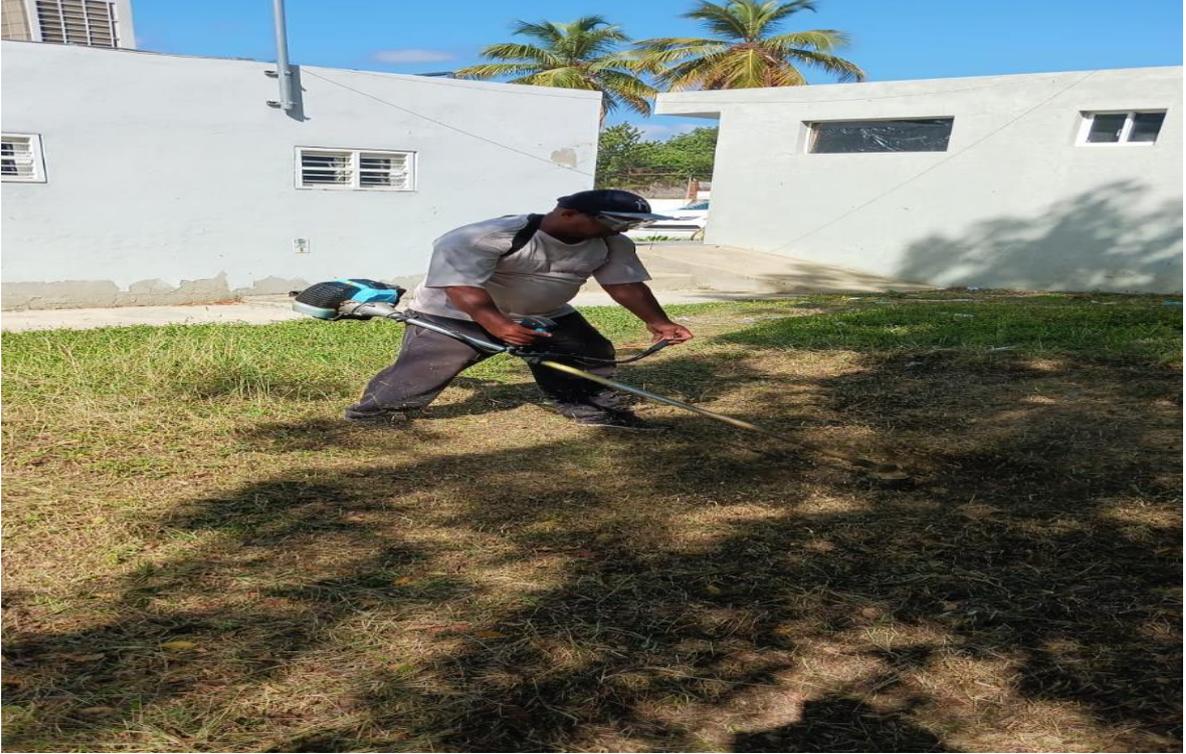
Mantenimiento de jardinería en el área del SAI
