FECHA: 30 de Abril, 2024

***Nombre del lugar:** Hospital Regional Ing. Luis L. Bogaert

Nombre de la Actividad: Informe de Mejoras a la Infraestructura

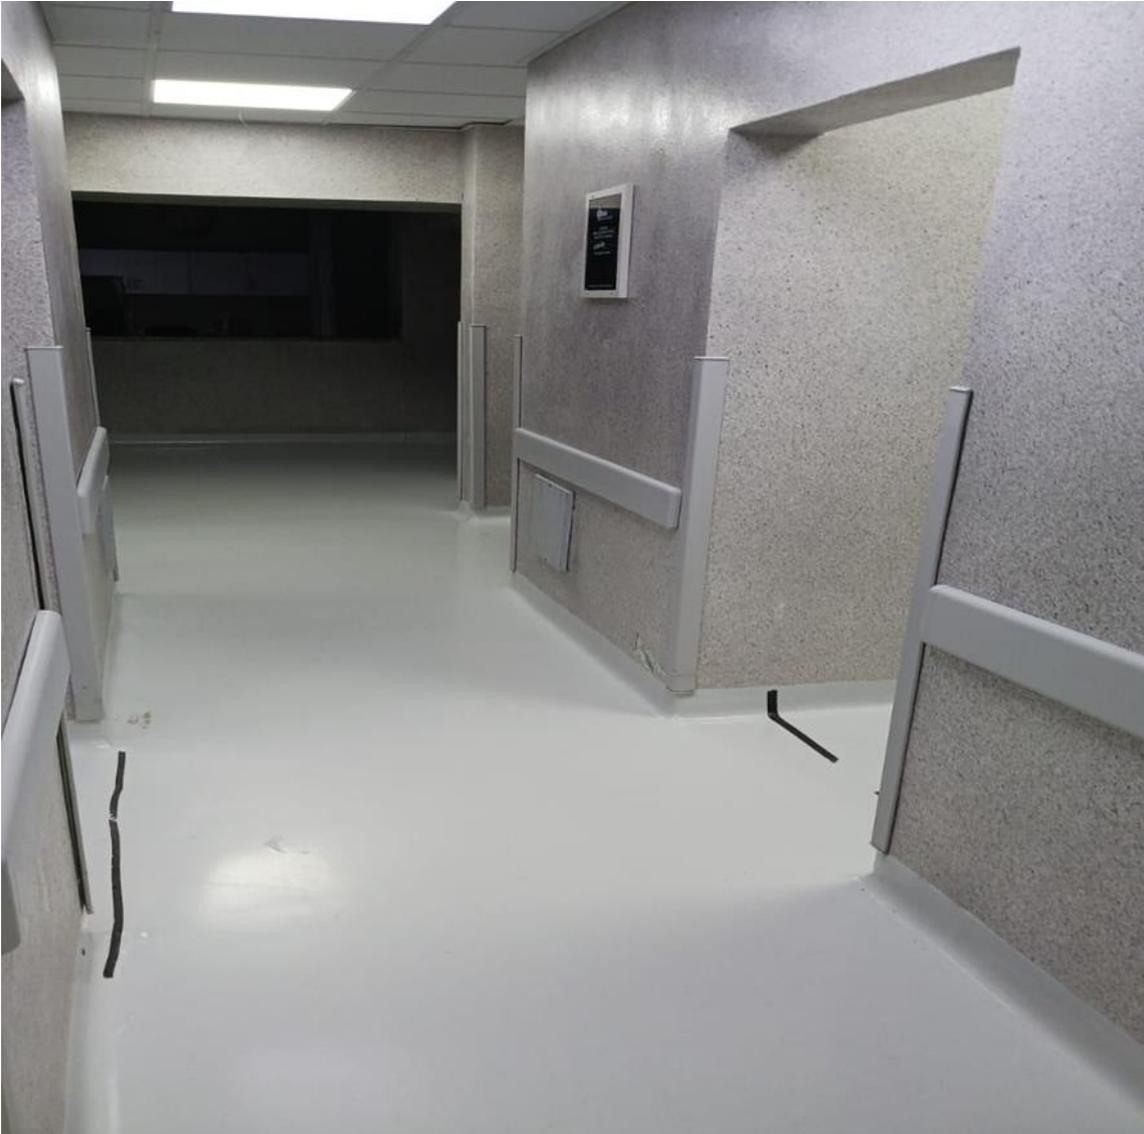
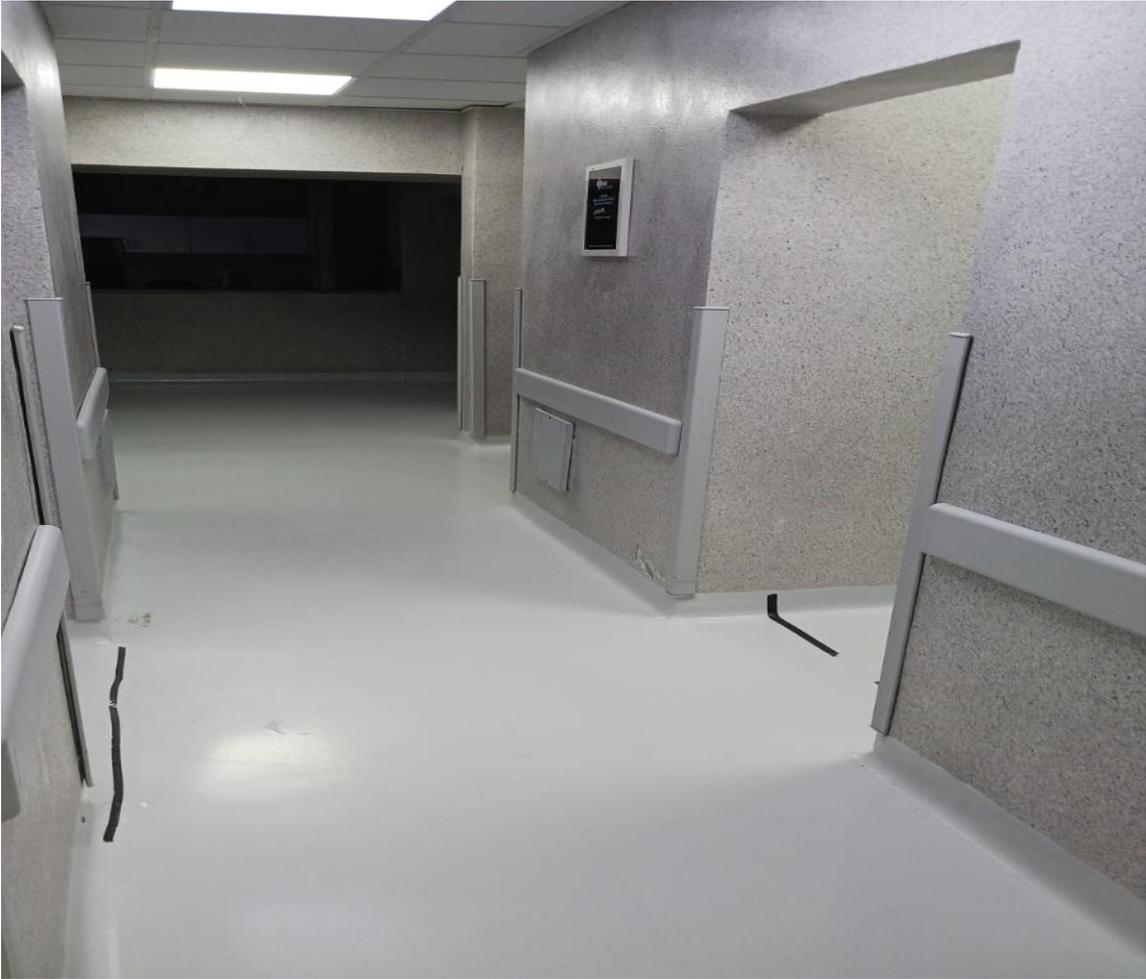
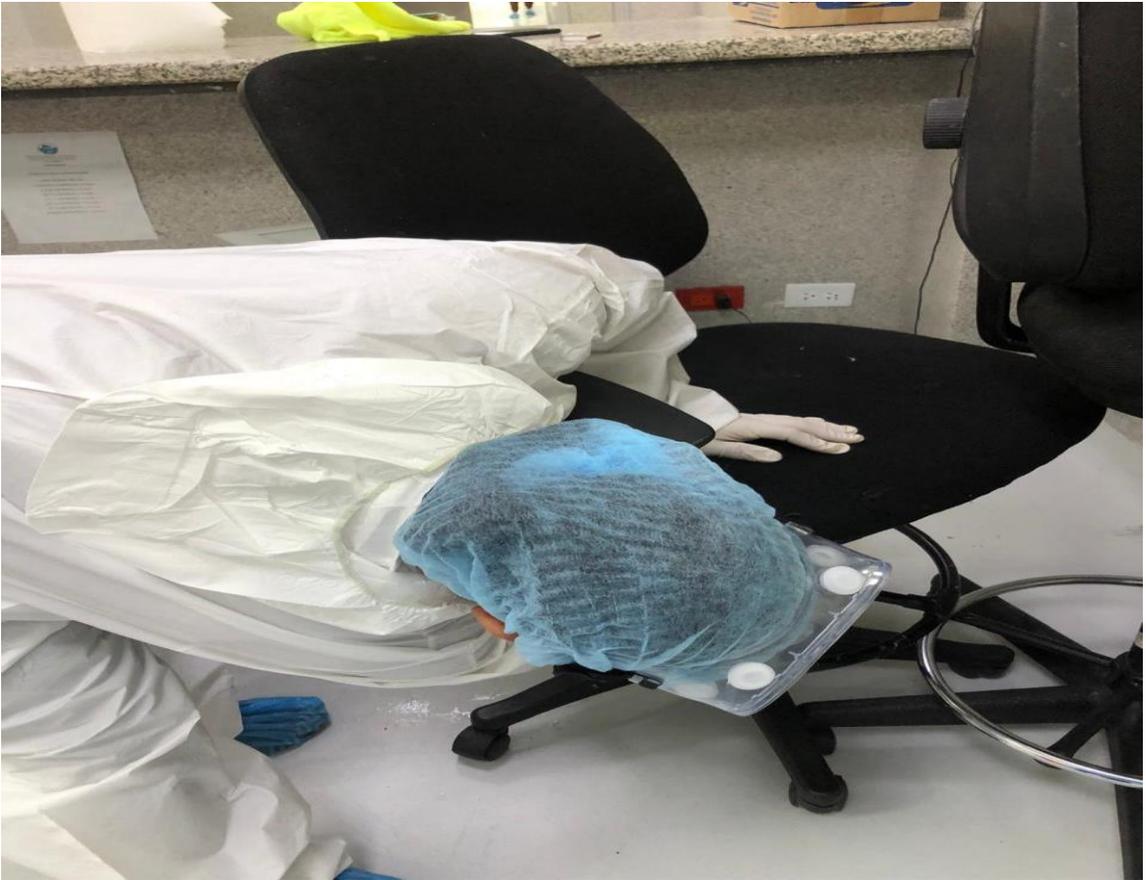
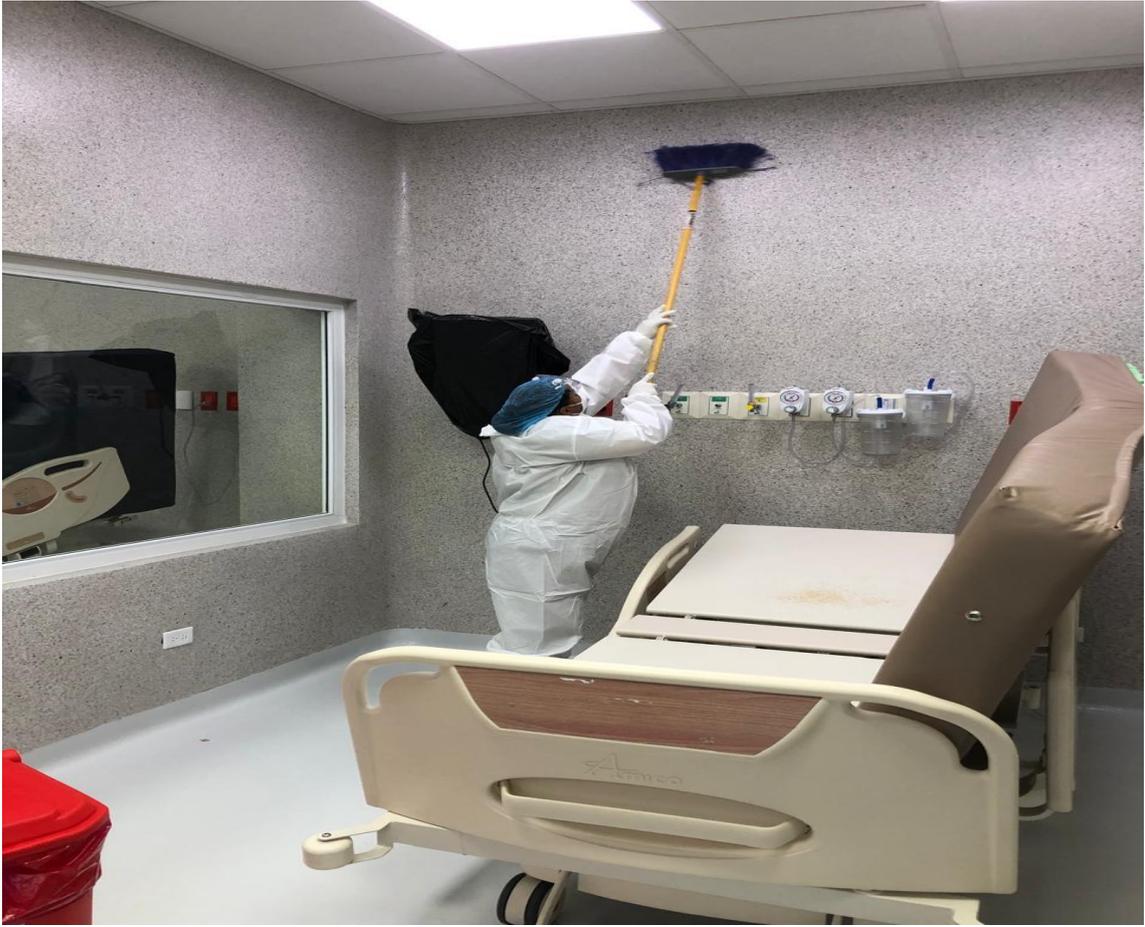
Limpeza terminal en área de UCI

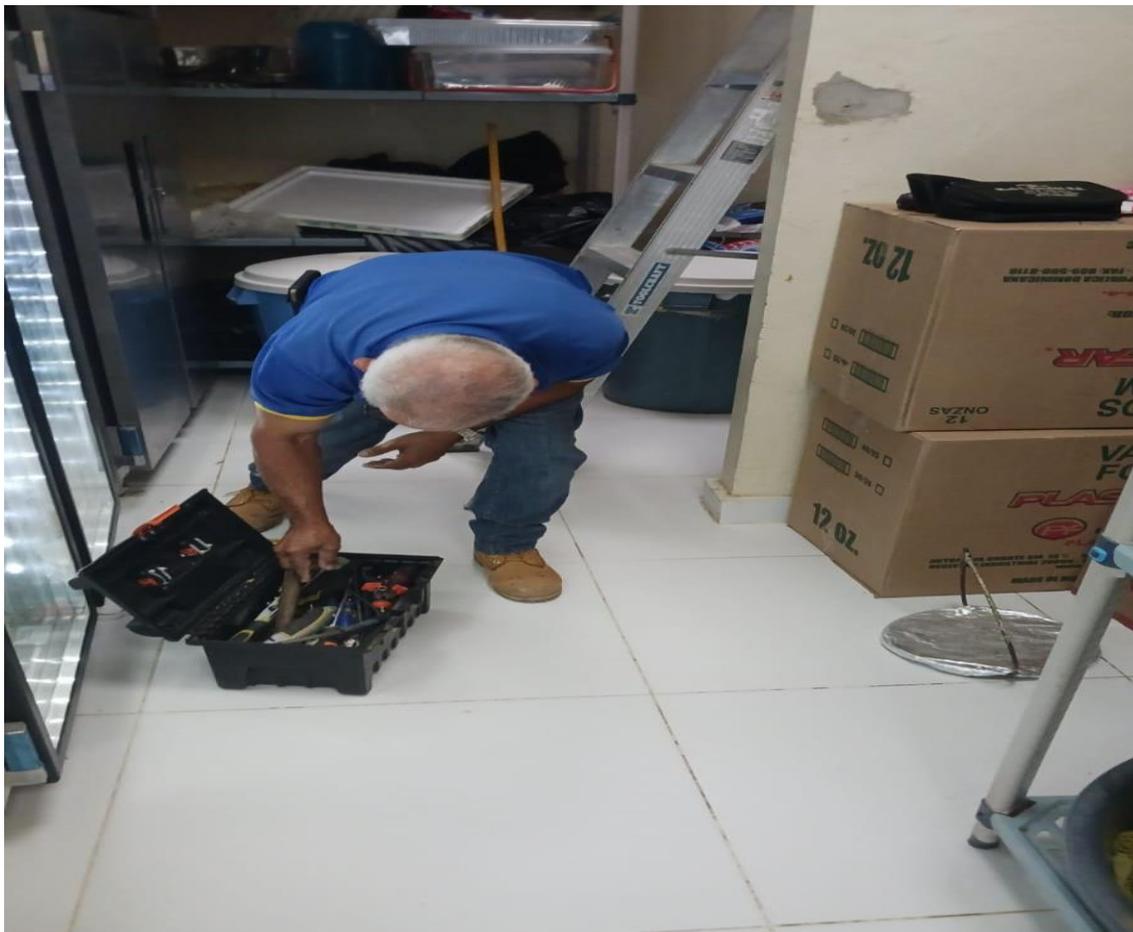
Mantenimiento a Nevera de la Despensa

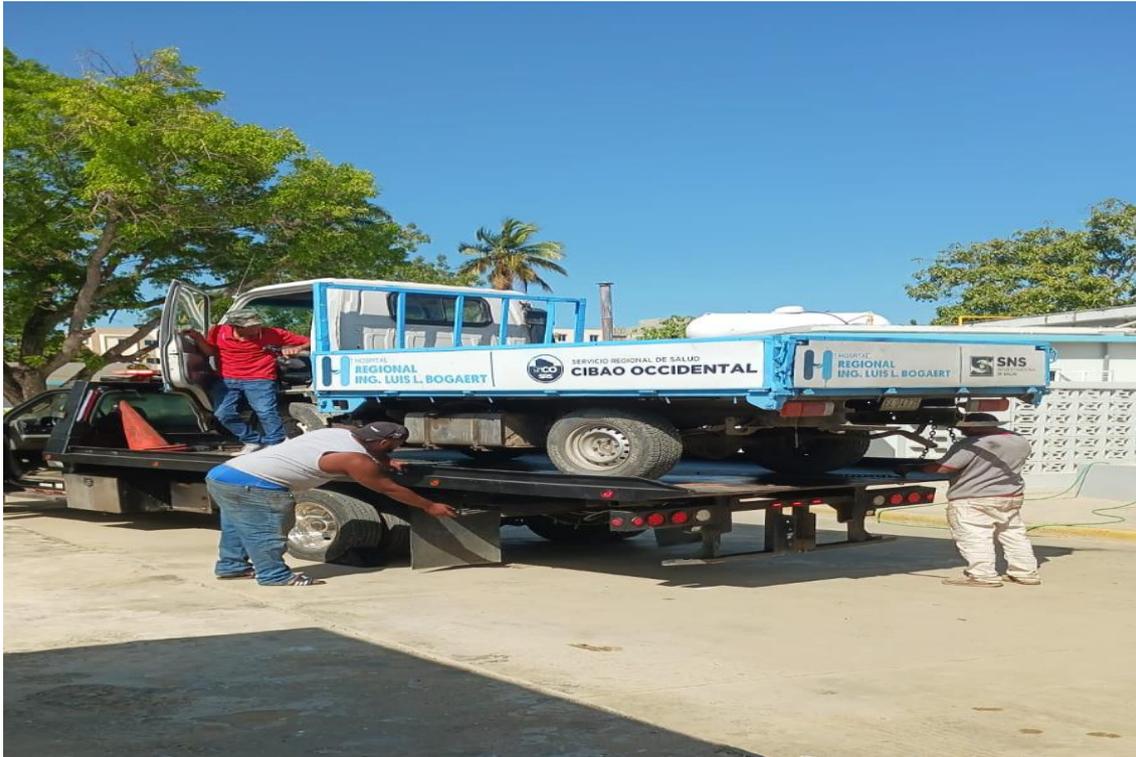
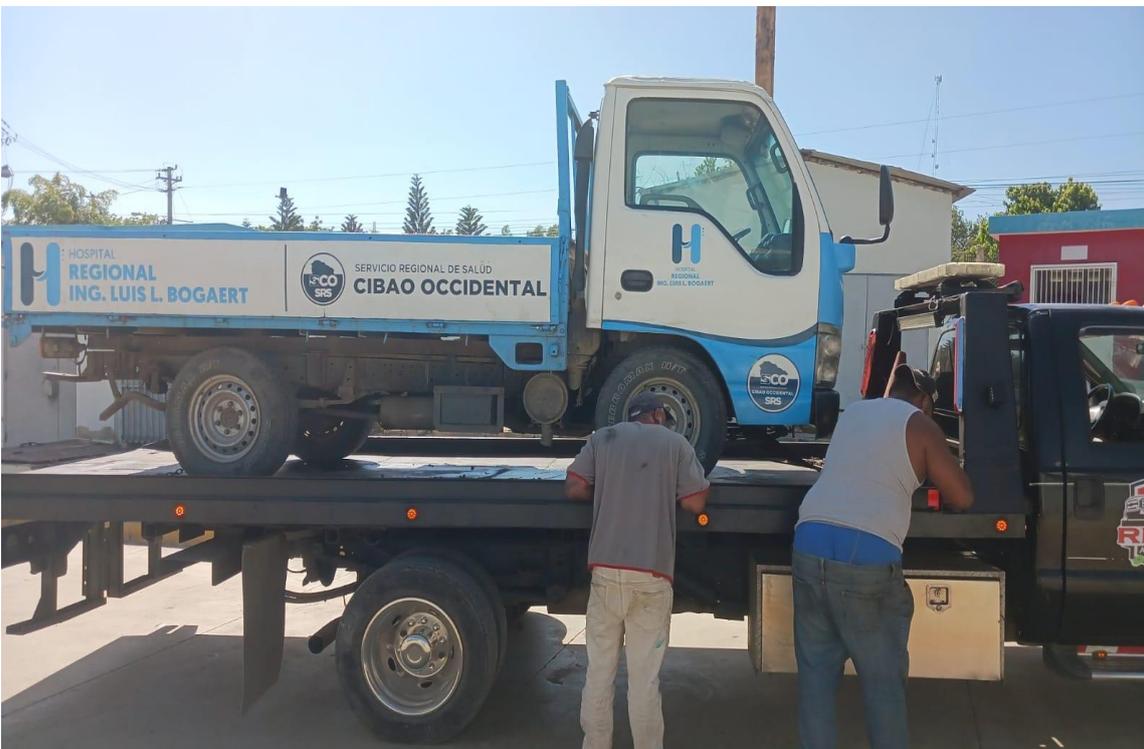
Mantenimiento de Camión

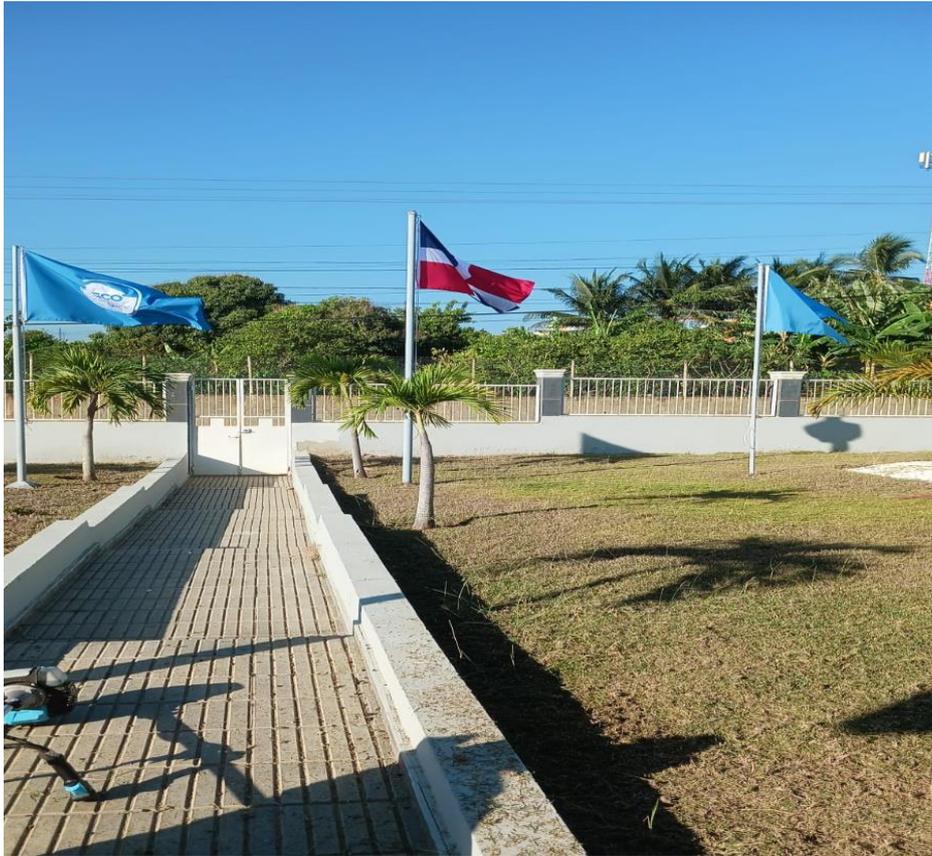
Mantenimiento de jardinería en el área frontal del hospital

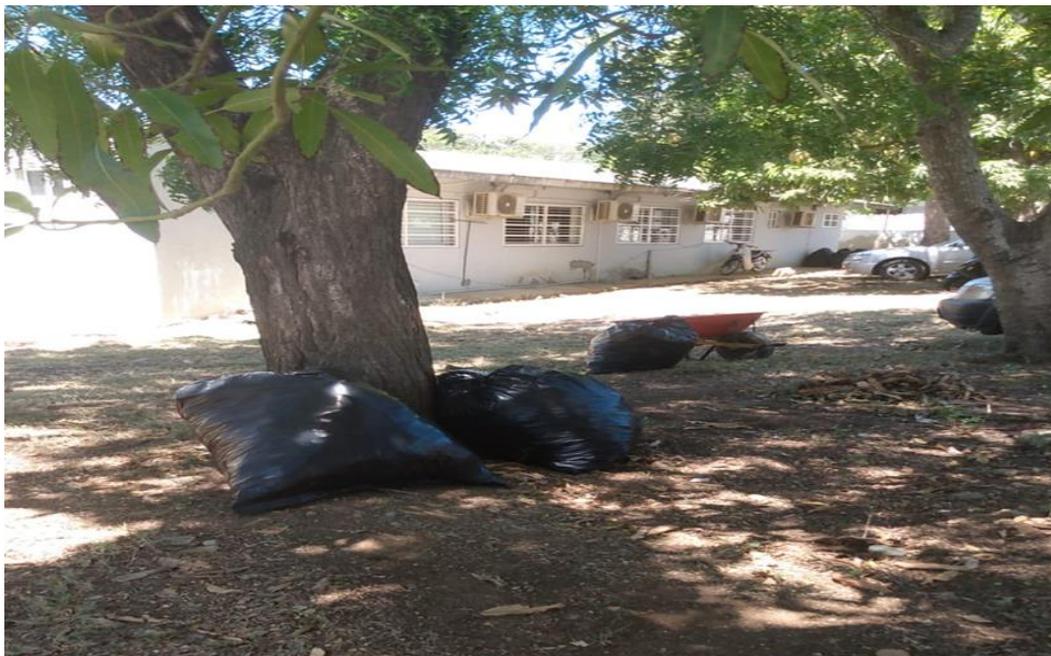
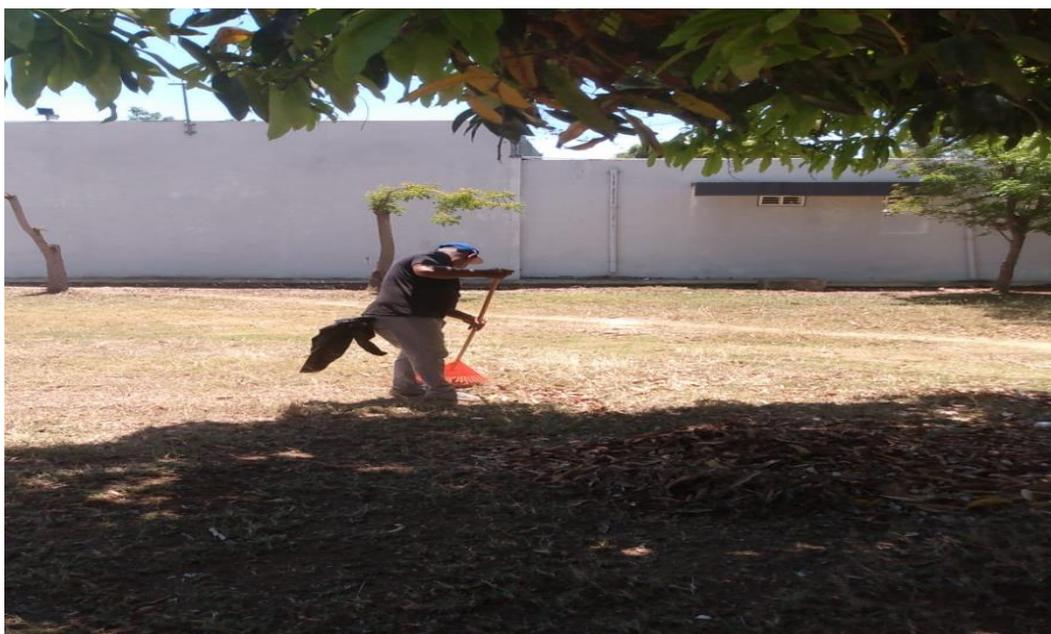
Limpieza detrás del área de Epidemiología

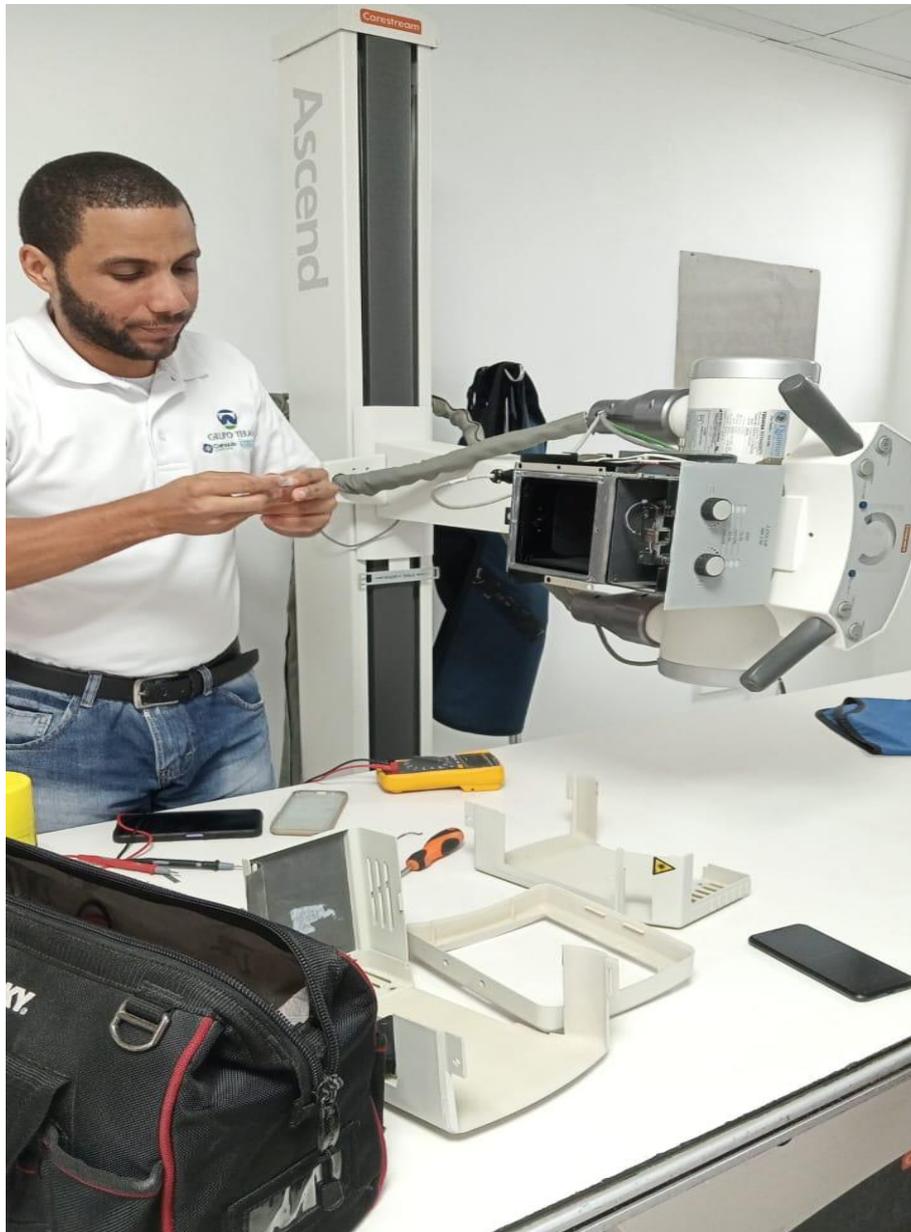
Diagnóstico para Mantenimiento Preventivo al Equipo de Rayos X

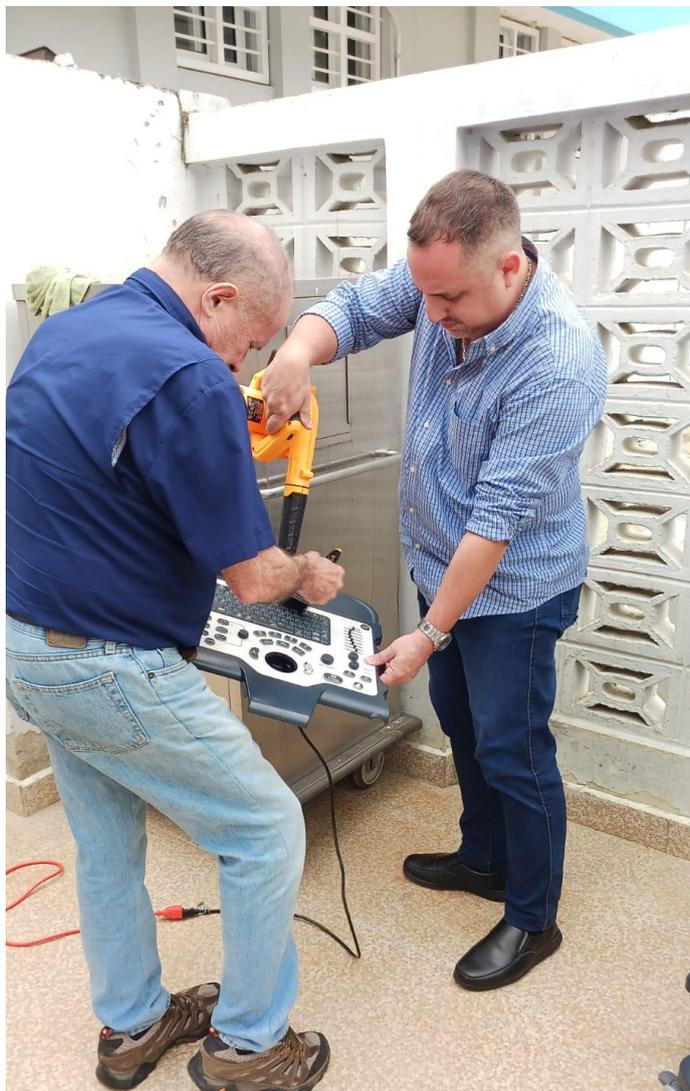
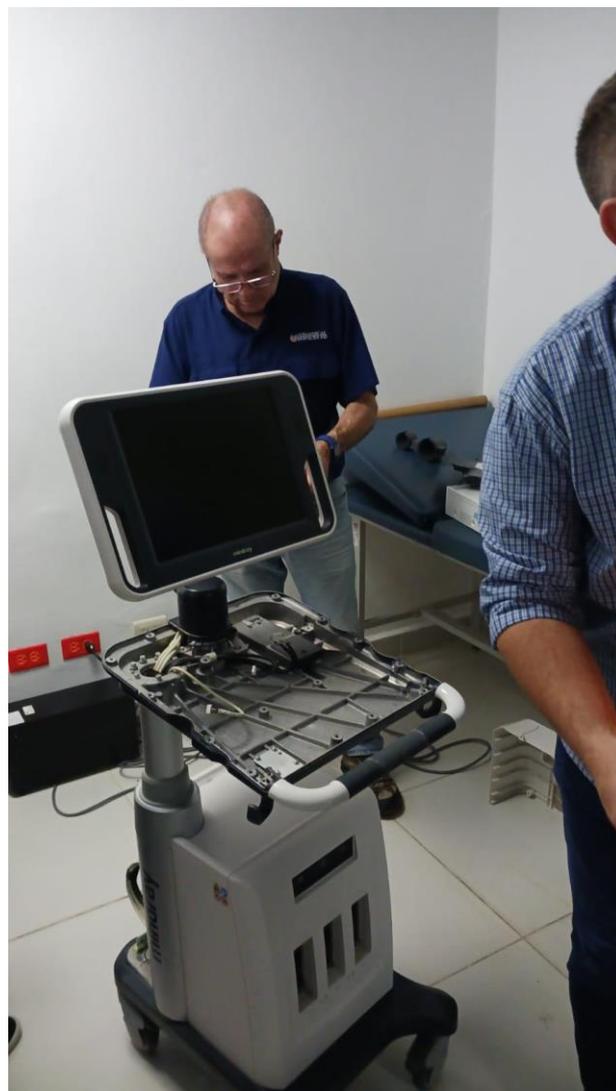
Mantenimiento Preventivo al Equipo de Sonografía
